3.4.5.3.3 PTS-S2 (MD)

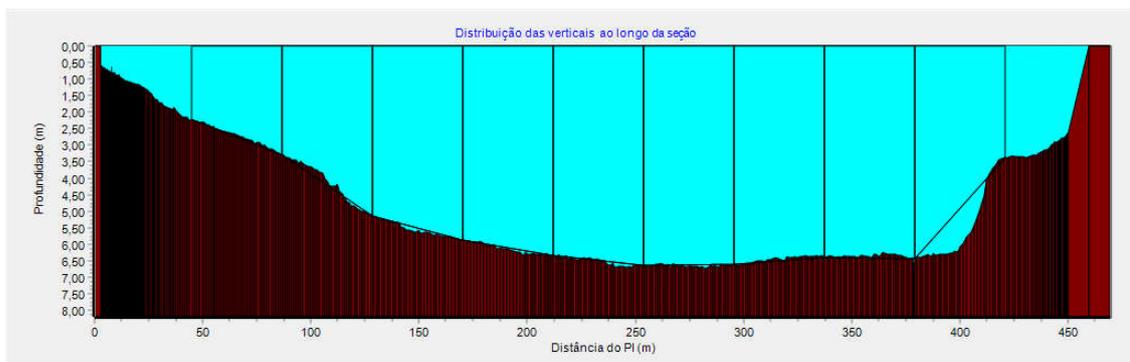
A seção PTS-S2 (MD) em sua margem direita apresentou 459,79 m de largura, profundidade máxima de 6,73 m e vazão de 771,15 m³/s. Foram estabelecidas dez verticais para a coleta de sedimentos em suspensão espaçadas a cada 41,8 m, as quais são apresentadas na Figura 3.63.

Figura 3.63 - Verticais em que foram feitas as amostragens de sedimentos em suspensão e arraste na seção de monitoramento 2 na margem direita.

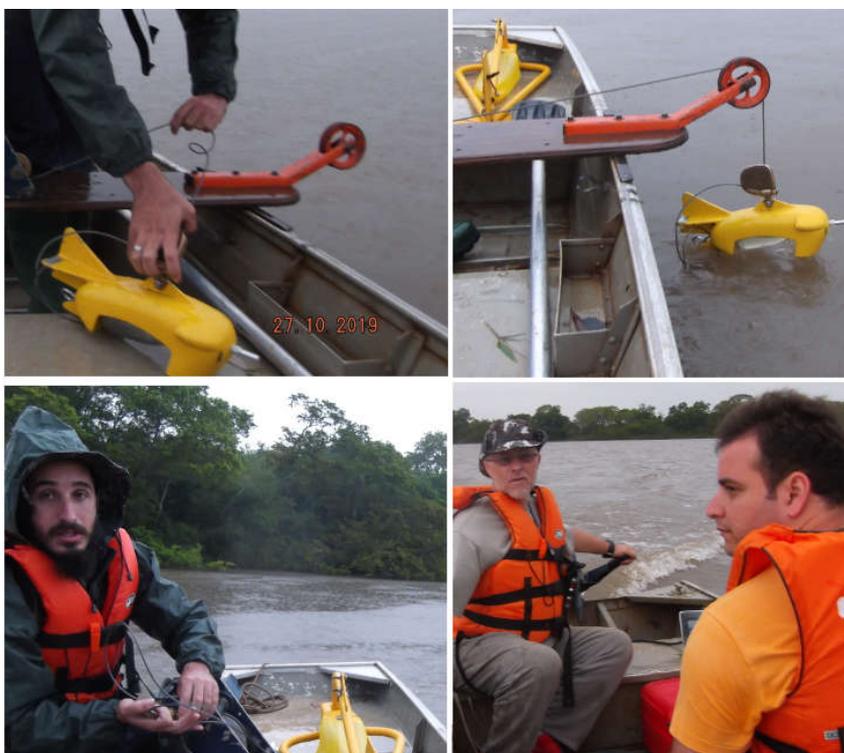
As condições de campo no dia da amostragem podem ser acompanhadas na Figura 3.64, na qual pode-se perceber que as medições foram realizadas durante um evento de precipitação.

Figura 3.64 - Localização da margem direita da Seção PTS-S2 (MD), onde foram realizadas as medições de vazão, sedimentos em suspensão e sedimentos em arraste.

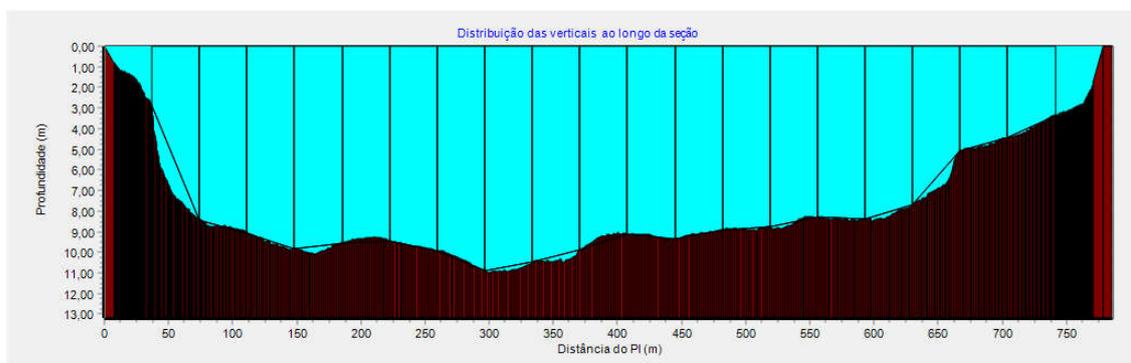
A seção PTS-S3 apresentou 778,31 m de largura, profundidade máxima de 10,99 m e vazão de 2.373,10 m³/s. Foram estabelecidas 20 verticais para a coleta de sedimentos em suspensão espaçadas a cada 37,1 m, as quais são apresentadas na Figura 3.65.

Figura 3.65 - Verticais nas quais foram feitas as amostragens de sedimentos em suspensão e arraste na seção de monitoramento PTS-S3 3.

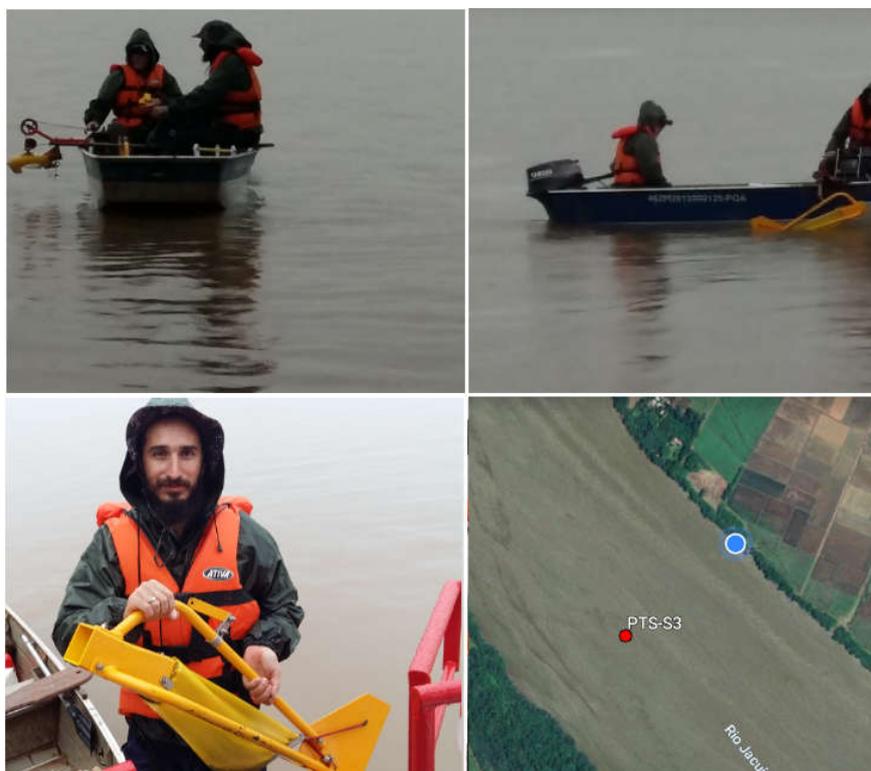
As condições de campo no dia da amostragem podem ser acompanhadas na Figura 3.66, em que verifica-se tempo nublado com ocorrência de precipitação.

Figura 3.66 - Localização da Seção PTS-S3, onde foram realizadas as medições de vazão, sedimentos em suspensão e sedimentos em arraste.

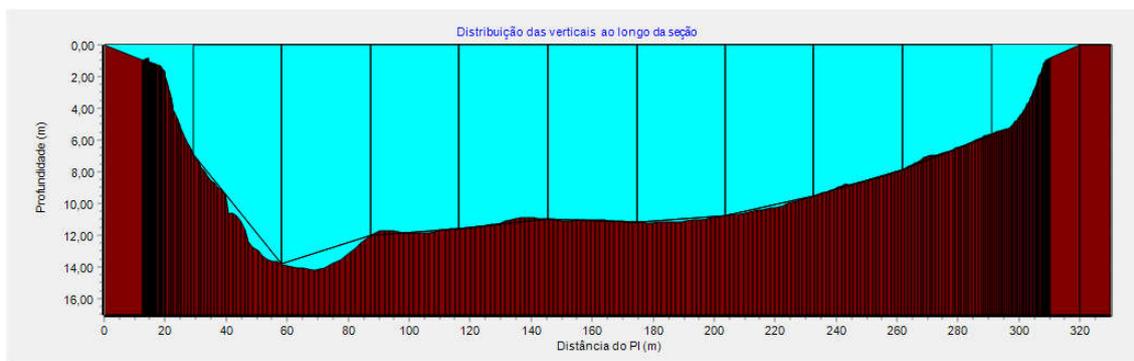
A seção PTS-S4 (ME), em sua margem esquerda, apresentou 320,01 m de largura, profundidade máxima de 14,19 m e vazão de 1.329,32 m³/s. Foram estabelecidas dez verticais para a coleta de sedimentos em suspensão espaçadas a cada 29,1 m, as quais são apresentadas na Figura 3.67.

Figura 3.67 - Verticais em que foram feitas as amostragens de sedimentos em suspensão e arraste na seção de monitoramento PTS-S4 (ME) na margem esquerda.

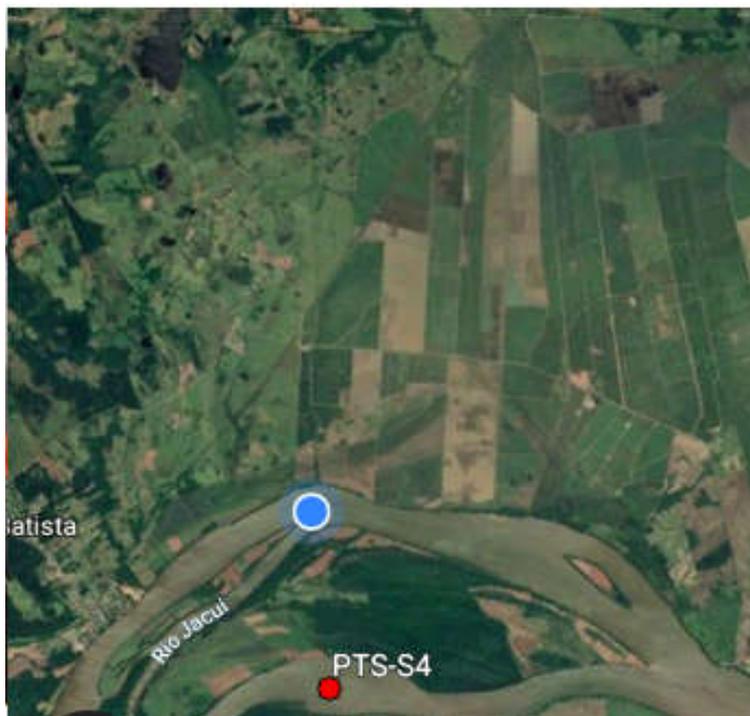
Figura 3.68 - Localização da margem esquerda da Seção PTS-S4 (ME), onde foram realizadas as medições de vazão, sedimentos em suspensão e sedimentos em arraste.

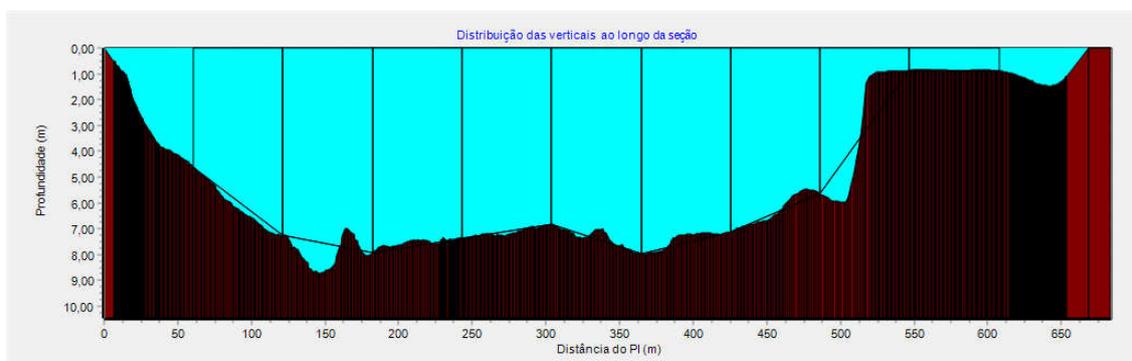
A seção PTS-S4 (MD), em sua margem direita, apresentou 688,45 m de largura, profundidade máxima de 8,72 m e vazão de 1.275,08 m³/s. Foram estabelecidas 10 verticais para a coleta de sedimentos em suspensão espaçadas a cada 60,8 m, as quais são apresentadas na Figura 3.69.

Figura 3.69 - Verticais em que foram feitas as amostragens de sedimentos em suspensão e arraste na seção de monitoramento PTS-S4 (MD) na margem direita.

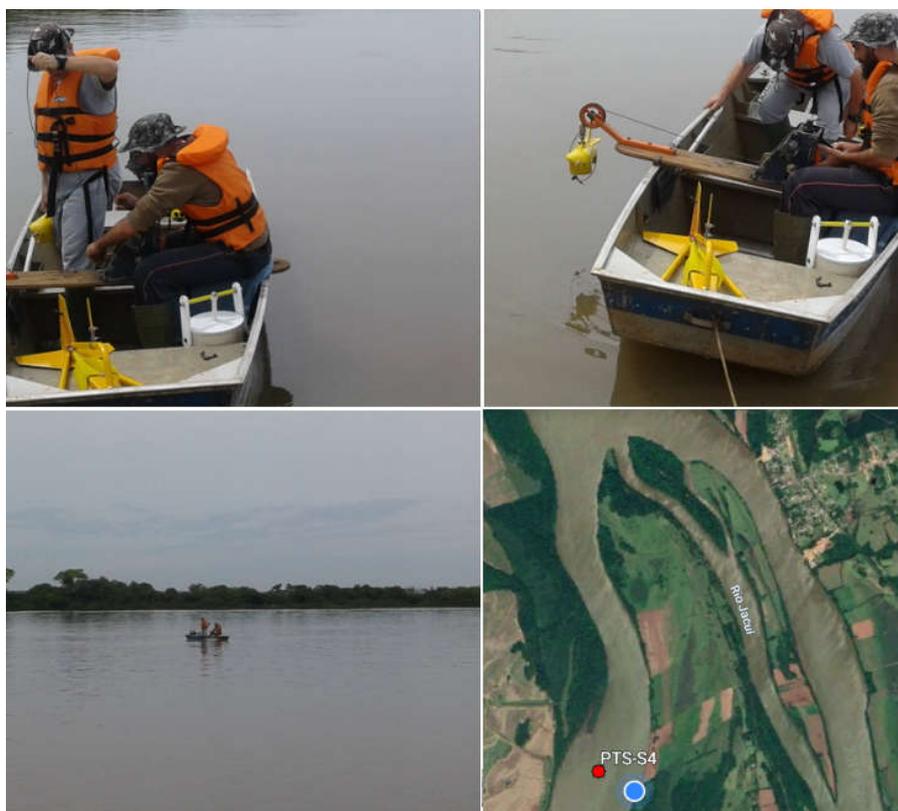
Figura 3.70 - Localização da margem direita da Seção PTS-S4 (MD), onde foram realizadas as medições de vazão, sedimentos em suspensão e sedimentos em arraste.

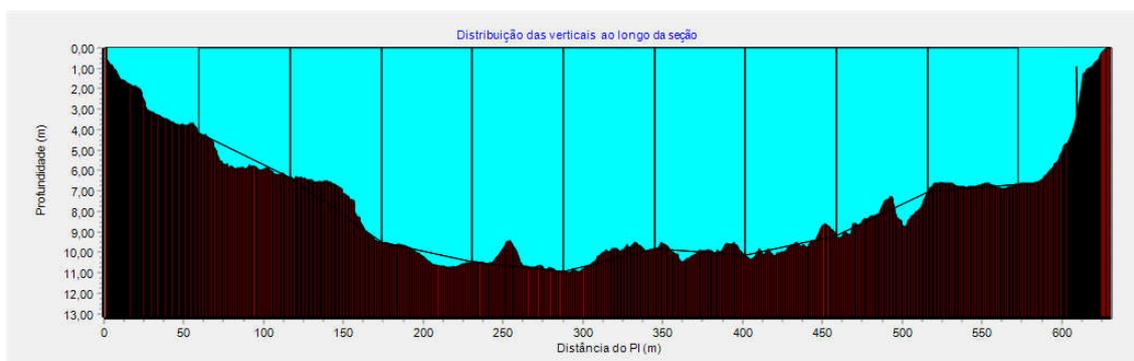
A seção PTS-S5 (ME), em sua margem esquerda, apresentou 627,53 m de largura, profundidade máxima de 10,98 m e vazão de 2.002,49 m³/s. Foram estabelecidas dez verticais para a coleta de sedimentos em suspensão, espaçadas a cada 57,0 m, as quais são apresentadas na Figura 3.71.

Figura 3.71 - Verticais em que foram feitas as amostragens de sedimentos em suspensão e arraste na seção de monitoramento PTS-S5 (ME) na margem esquerda.

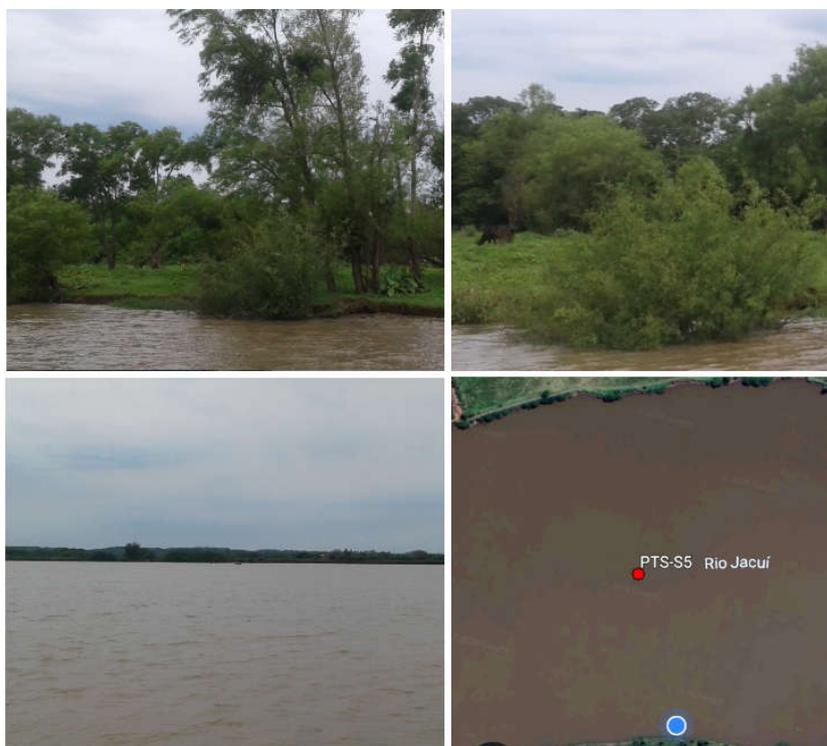
As condições de campo no dia da amostragem podem ser acompanhadas na Figura 3.72, nas quais pode-se perceber boas condições climáticas para o monitoramento.

Figura 3.72 - Localização da margem esquerda da Seção PTS-S5 (ME), onde foram realizadas as medições de vazão, sedimentos em suspensão e sedimentos em arraste.

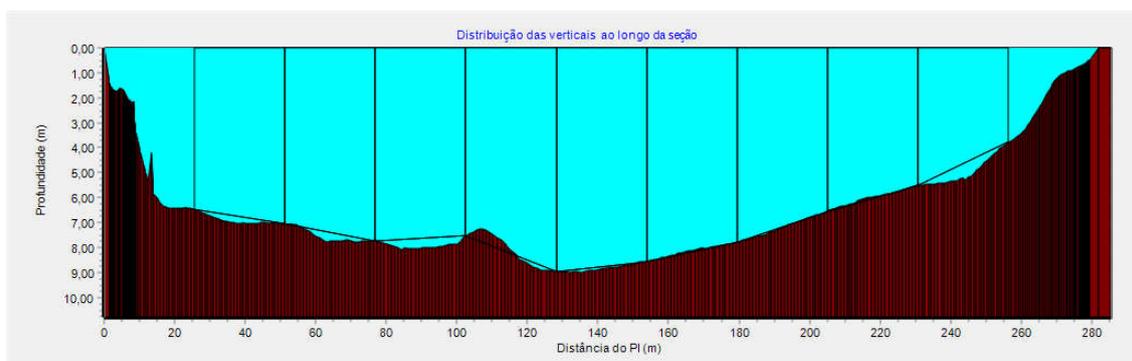
A seção PTS-S5 (MD), em sua margem direita, apresentou 281,96 m de largura, profundidade máxima de 9,0 m e vazão de 924,73 m³/s. Foram estabelecidas 10 verticais para a coleta de sedimentos em suspensão, espaçadas a cada 25,6 m, as quais são apresentadas na Figura 3.73.

Figura 3.73 - Verticais onde foram feitas as amostragens de sedimentos em suspensão e arraste na seção de monitoramento PTS-S5 (MD) na margem direita.

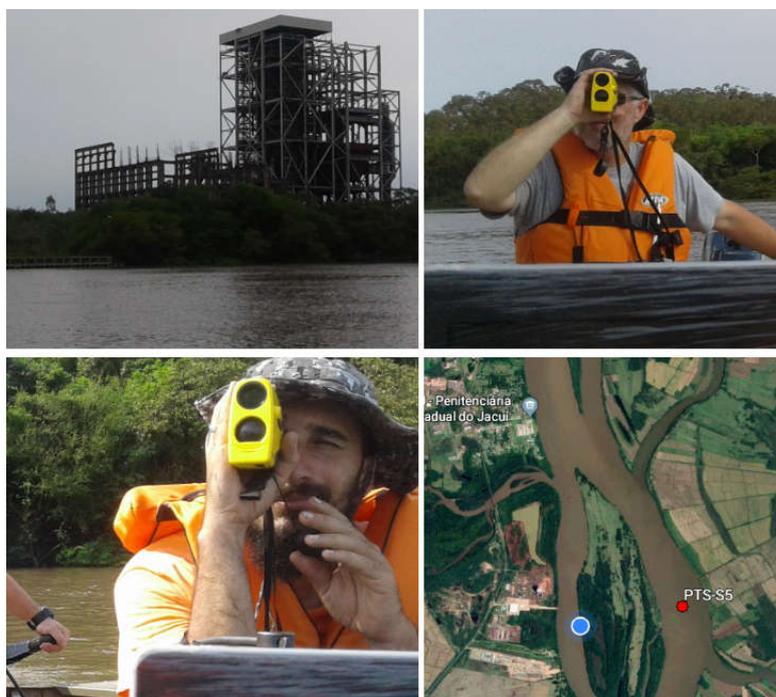
As condições de campo no dia da amostragem podem ser acompanhadas na Figura 3.74, na qual pode-se perceber boas condições climáticas para o monitoramento.

Figura 3.74 - Localização da margem direita da Seção PTS-S5 (MD), onde foram realizadas as medições de vazão, sedimentos em suspensão e sedimentos em arraste.

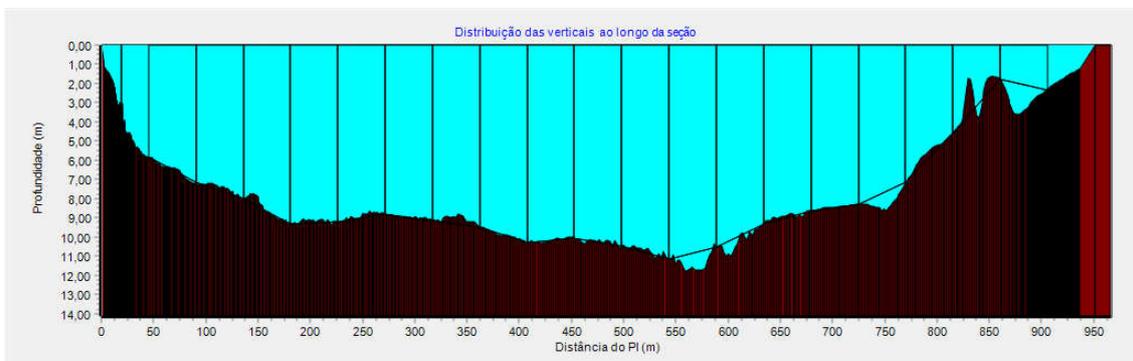
A seção PTS-S6, apresentou 951,09 m de largura, profundidade máxima de 11,77 m e a vazão de 2.790,43 m³/s. Foram estabelecidas 20 verticais para a coleta de sedimentos em suspensão, espaçadas a cada 45,3 m, as quais são apresentadas na Figura 3.75.

Figura 3.75 - Verticais onde foram feitas as amostragens de sedimentos em suspensão e arraste na seção de monitoramento PTS-S6.

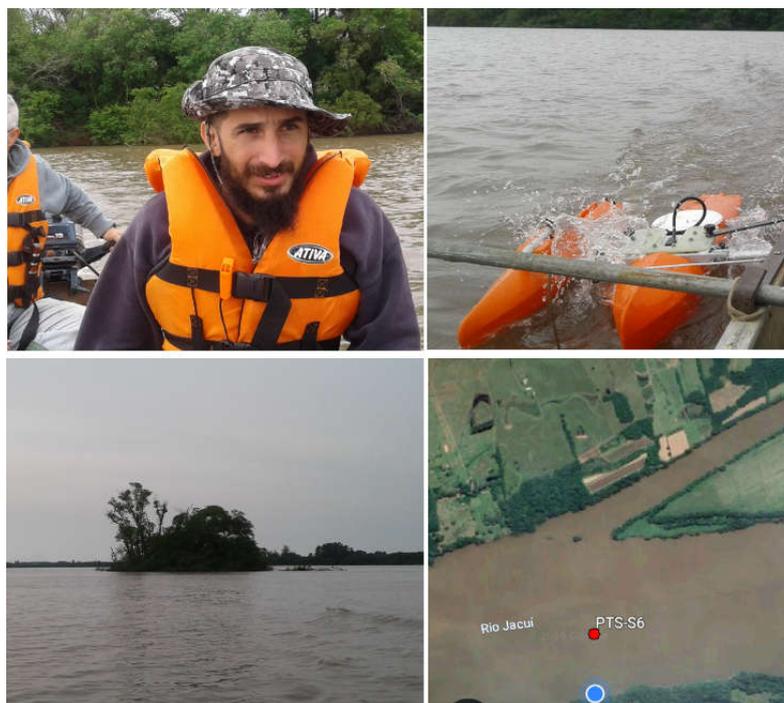
As condições de campo no dia da amostragem podem ser acompanhadas na Figura 3.76, com tempo parcialmente nublado.

Figura 3.76 - Localização da Seção PTS-S6, onde foram realizadas as medições de vazão, sedimentos em suspensão e sedimentos em arraste.

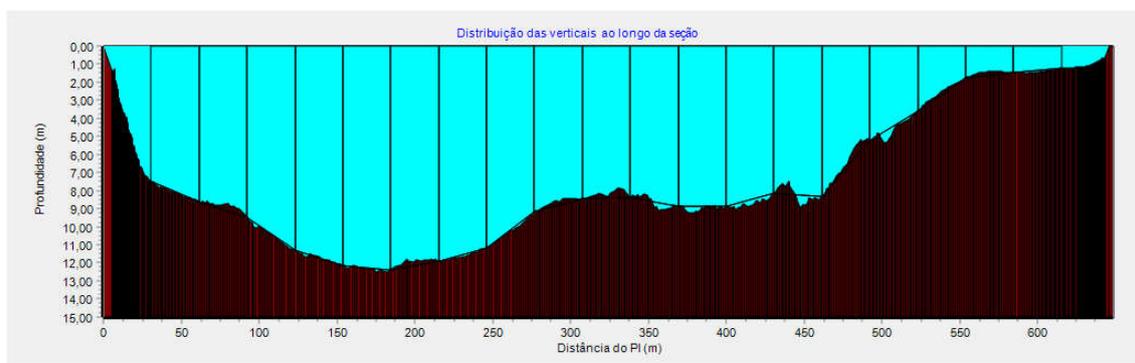
A seção PTS-S7 apresentou 645,90 m de largura, profundidade máxima de 12,51 m e a vazão de 2759,44 m³/s. Foram estabelecidas 20 verticais para a coleta de sedimentos em suspensão, espaçadas a cada 30,8 m, as quais são apresentadas na Figura 3.77.

Figura 3.77 - Verticais onde foram feitas as amostragens de sedimentos em suspensão e arraste na seção de monitoramento PTS-S7.

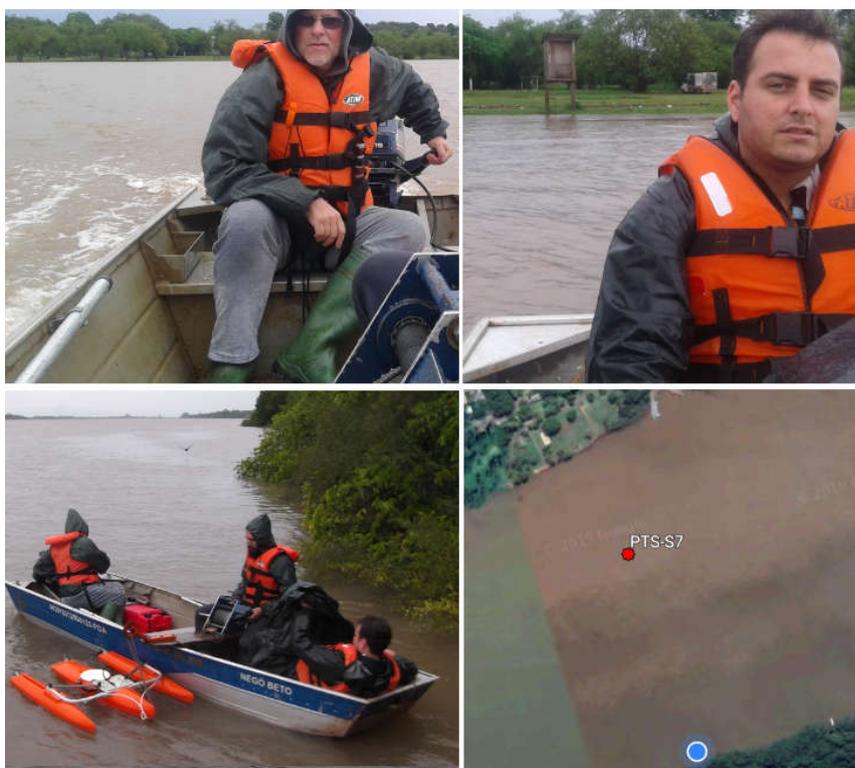
As condições de campo no dia da amostragem podem ser acompanhadas na Figura 3.78, com tempo parcialmente nublado e leves precipitações.

Figura 3.78 -Localização da Seção PTS-S7, onde foram realizadas as medições de vazão, sedimentos em suspensão e sedimentos em arraste.

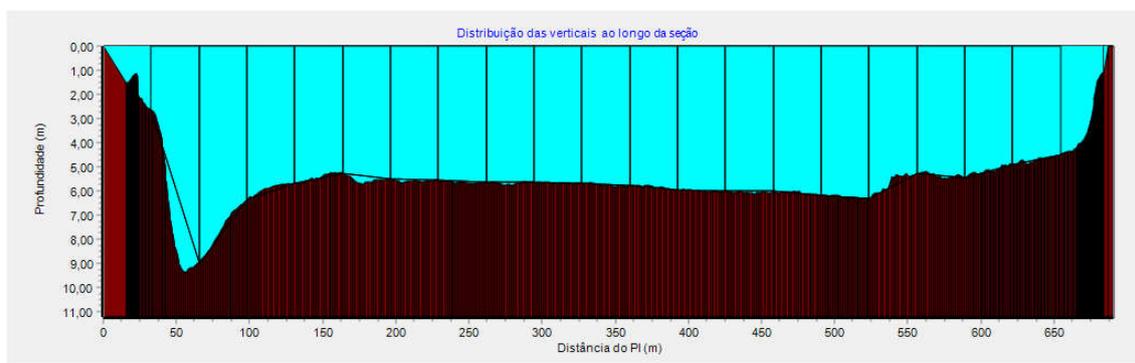
A seção PTS-S8 apresentou 687,09 m de largura, profundidade máxima de 9,37 m e vazão de 1.189,63 m³/s. Foram estabelecidas 20 verticais para a coleta de sedimentos em suspensão espaçadas a cada 32,7 m, as quais são apresentadas na Figura 3.79.

Figura 3.79 - Verticais onde foram feitas as amostragens de sedimentos em suspensão e arraste na seção de monitoramento PTS-S8.

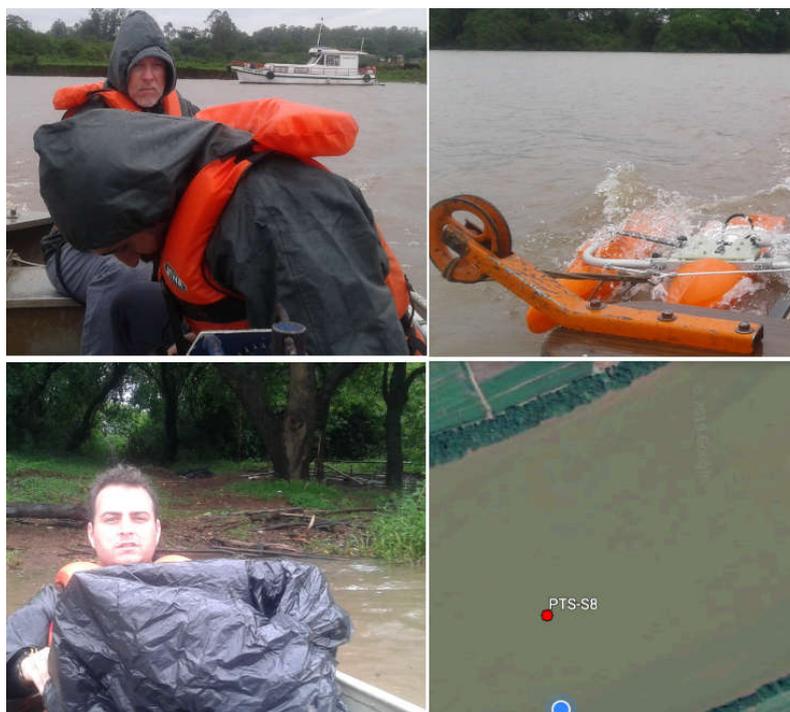
As condições de campo no dia da amostragem podem ser acompanhadas na Figura 3.80, onde percebe-se a ocorrência de evento de precipitação durante o monitoramento.

Figura 3.80 - Localização da Seção PTS-S8, onde foram realizadas as medições de vazão, sedimentos em suspensão e sedimentos em arraste.

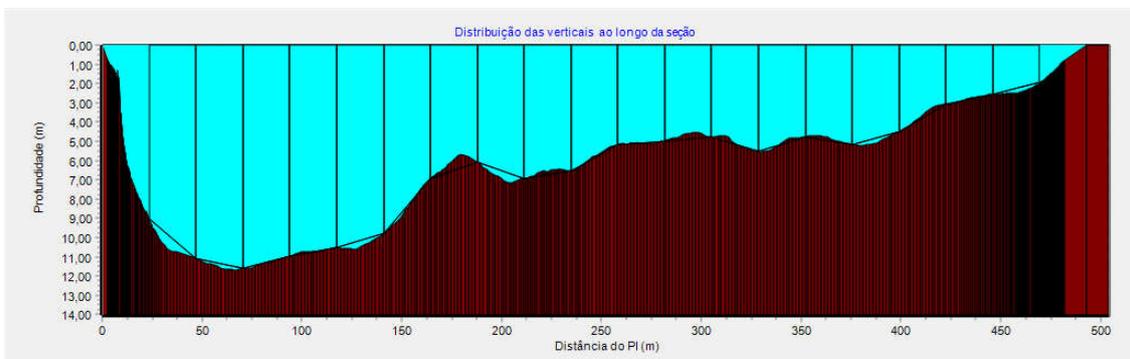
A seção PTS-S9 apresentou 493,02 m de largura, profundidade máxima de 11,77 m e vazão de 1.818,48 m³/s. Foram estabelecidas 20 verticais para a coleta de sedimentos em suspensão, espaçadas a cada 23,5 m, as quais são apresentadas na Figura 3.81.

Figura 3.81 - Verticais onde foram feitas as amostragens de sedimentos em suspensão e arraste na seção de monitoramento PTS-S9.

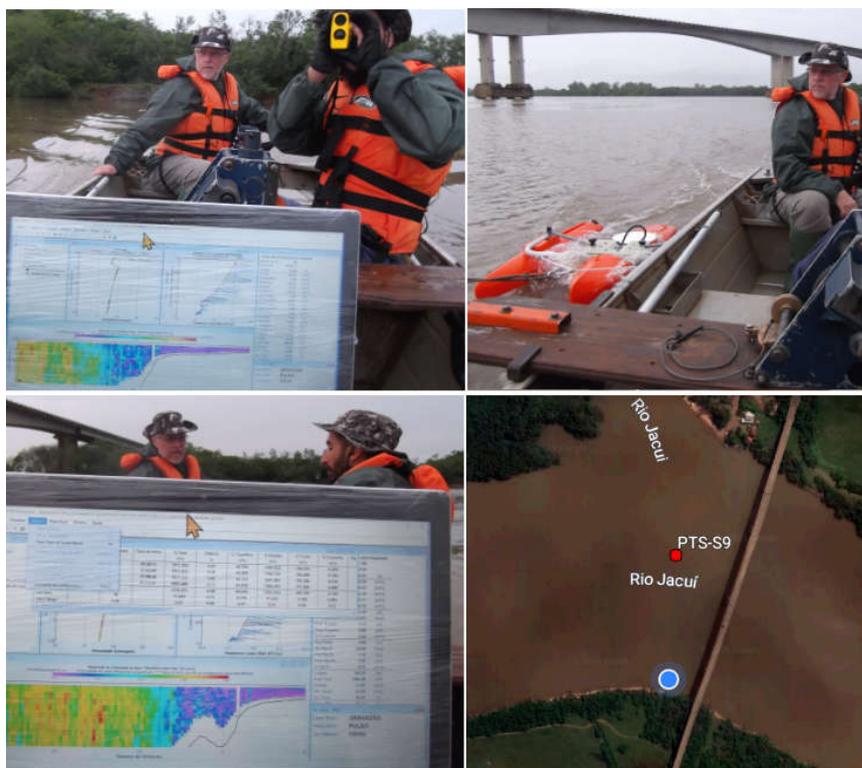
As condições de campo no dia da amostragem podem ser acompanhadas na Figura 3.82, sendo o tempo parcialmente nublado.

Figura 3.82 - Localização da Seção PTS-S9, onde foram realizadas as medições de vazão, sedimentos em suspensão e sedimentos em arraste.

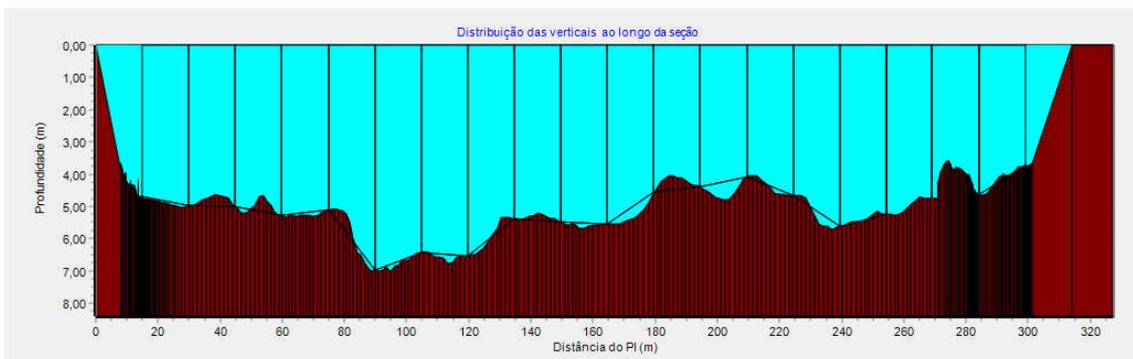
A seção PTS-S10 apresentou 314,20 m de largura, profundidade máxima de 7m e a vazão de 1.892,40 m³/s. Foram estabelecidas 20 verticais para a coleta de sedimentos em suspensão, espaçadas a cada 15 m, as quais são apresentadas na Figura 3.83.

Figura 3.83 - Verticais onde foram feitas as amostragens de sedimentos em suspensão e arraste na seção de monitoramento PTS-S10.

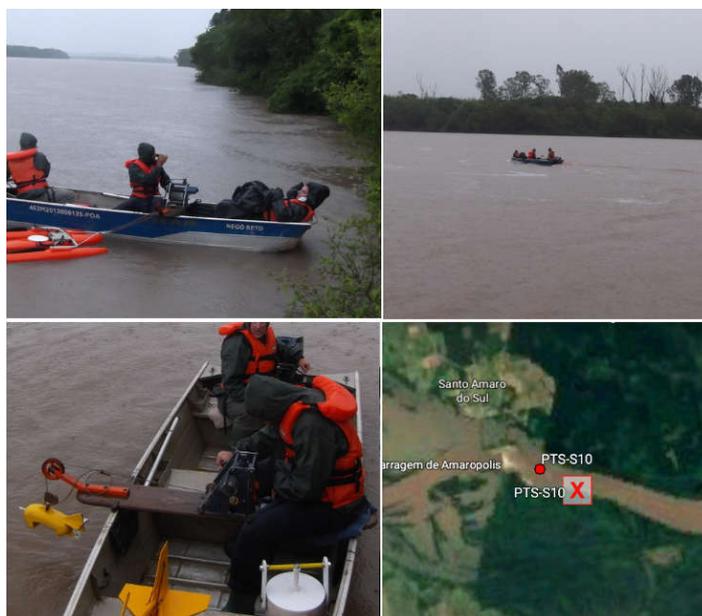
As condições de campo no dia da amostragem podem ser acompanhadas na Figura 3.84, na qual verifica-se ocorrência de evento de precipitação durante o monitoramento. Percebe-se ainda que as medições foram feitas a jusante do ponto estabelecido, isso devido à grande turbulência na seção, provocada pela zona de ressalto hidráulico após o vertedor da barragem de Amarópolis.

Figura 3.84 - Localização da Seção PTS-S10, onde foram realizadas as medições de vazão, sedimentos em suspensão e sedimentos em arraste.

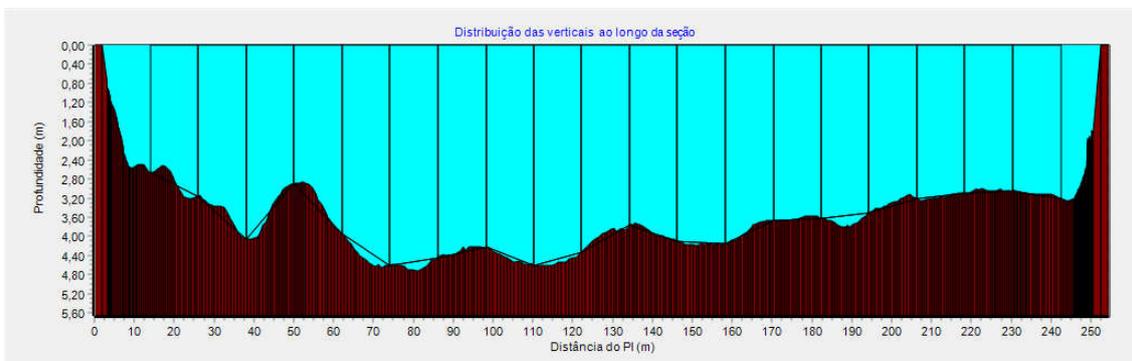
A seção 11 apresentou 252,40 m de largura, profundidade máxima de 4,72 m e vazão de 554,73 m³/s. Foram estabelecidas 20 verticais para a coleta de sedimentos em suspensão espaçadas a cada 12 m, as quais são apresentadas na Figura 3.85

Figura 3.85 - Verticais onde foram feitas as amostragens de sedimentos em suspensão e arraste na seção de monitoramento 11.

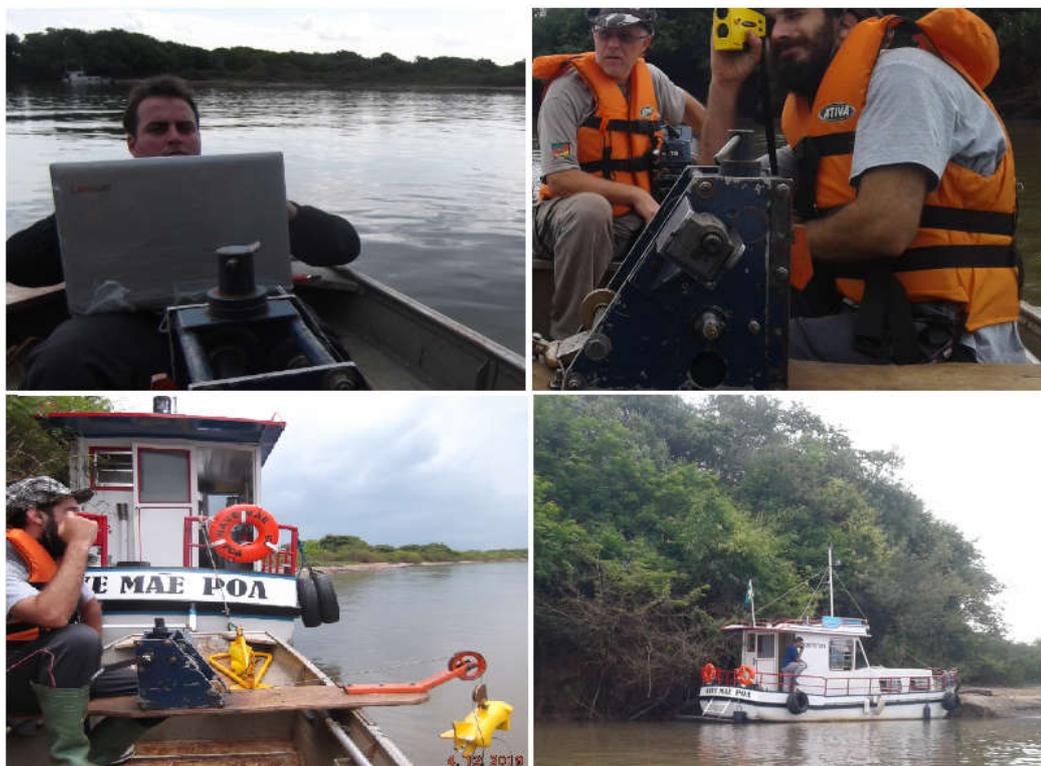
As condições de campo no dia da amostragem podem ser acompanhadas na Figura 3.86, na qual verifica-se que o monitoramento ocorreu em boas condições de tempo, com a água limpa.

Figura 3.86 - Localização da Seção S11, onde foram realizadas as medições de vazão, sedimentos em suspensão e sedimentos em arraste.

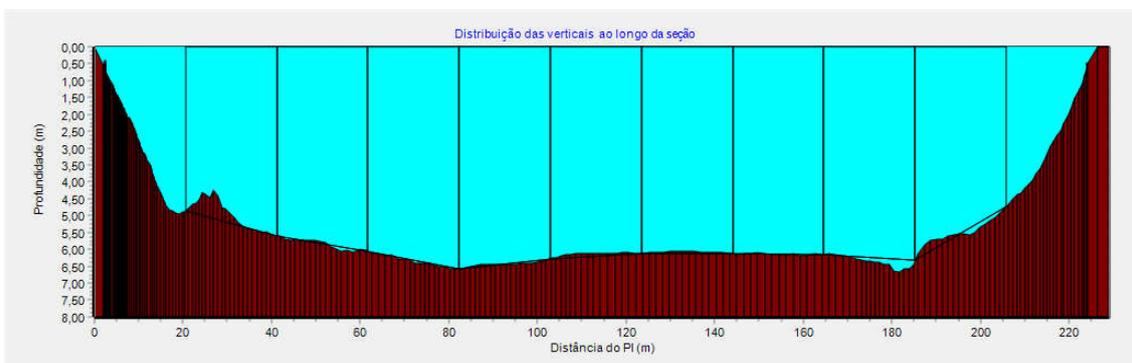
A seção 12, em sua margem esquerda, apresentou 226,39 m de largura, profundidade máxima de 6,67 e vazão de 480,72 m³/s. Foram estabelecidas 10 verticais para a coleta de sedimentos em suspensão espaçadas a cada 20,60 m, as quais são apresentadas na Figura 3.87.

Figura 3.87 - Verticais onde foram feitas as amostragens de sedimentos em suspensão e arraste na seção de monitoramento 12 em sua margem esquerda.

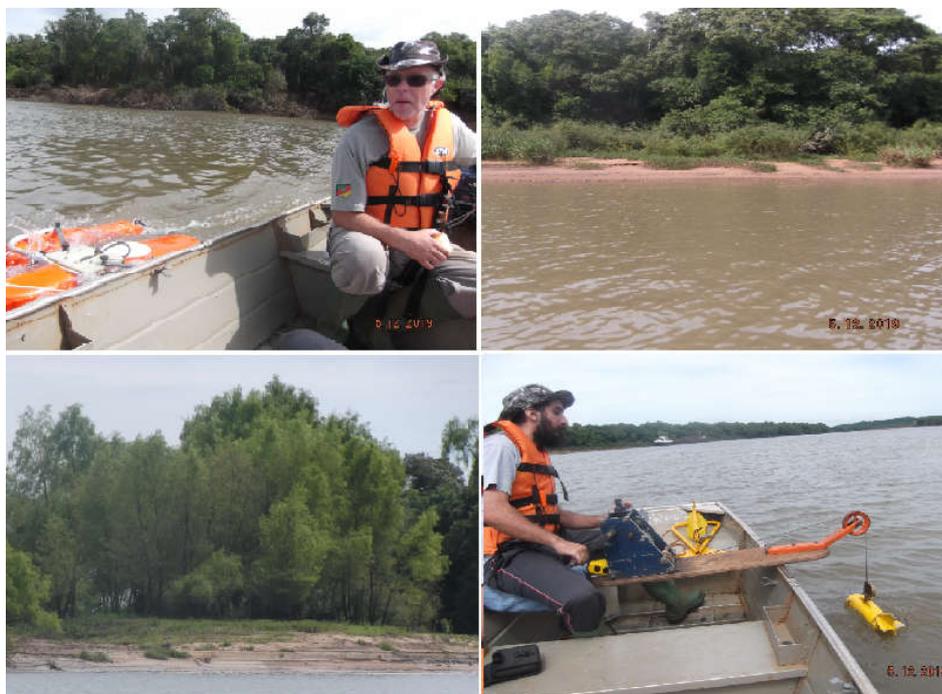
As condições de campo no dia da amostragem podem ser acompanhadas na Figura 3.88, na qual verifica-se que o monitoramento ocorreu em boas condições de tempo, com a água limpa.

Figura 3.88 - Localização da Seção S12 em sua margem esquerda, onde foram realizadas as medições de vazão, sedimentos em suspensão e sedimentos em arraste.

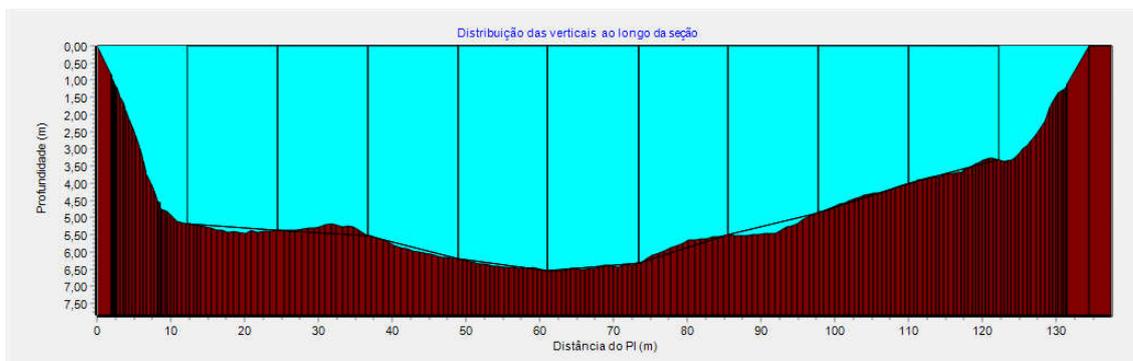
A seção 12, em sua margem direita, apresentou 134,51 m de largura, profundidade máxima de 6,54 m e vazão de 126,54 m³/s. Foram estabelecidas 10 verticais para a coleta de sedimentos em suspensão espaçadas a cada 12,20 m, as quais são apresentadas na Figura 3.89.

Figura 3.89 - Verticais onde foram feitas as amostragens de sedimentos em suspensão e arraste na seção de monitoramento 12 em sua margem direita.

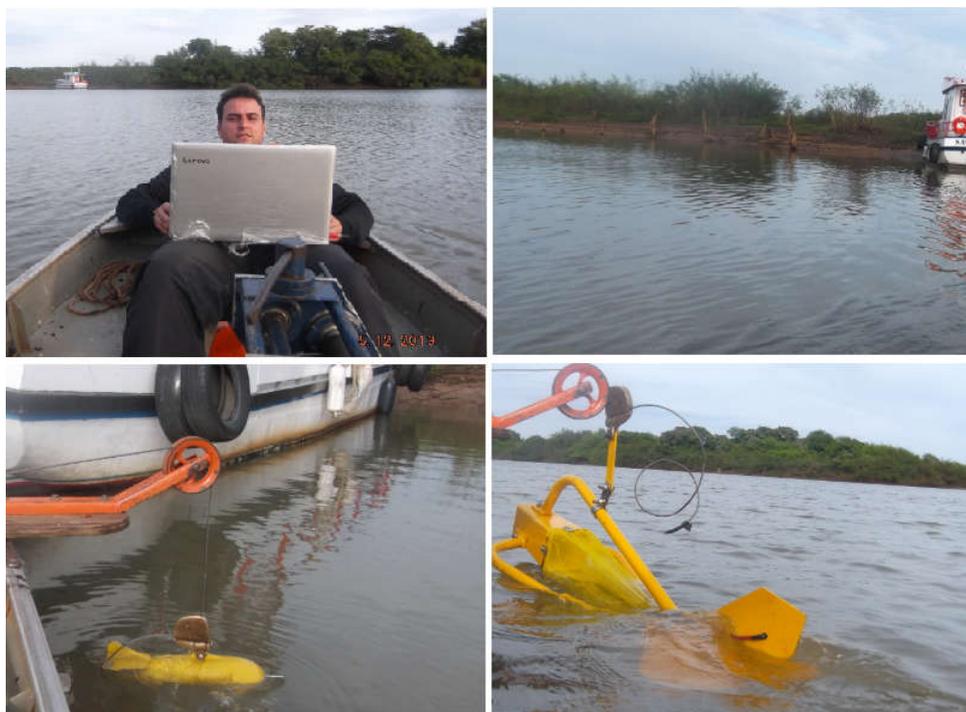
As condições de campo no dia da amostragem podem ser acompanhadas na figura a seguir, na qual verifica-se que o monitoramento ocorreu em boas condições de tempo, com a água limpa.

Figura 3.90 - Localização da Seção S12 em sua margem esquerda, onde foram realizadas as medições de vazão, sedimentos em suspensão e sedimentos em arraste.

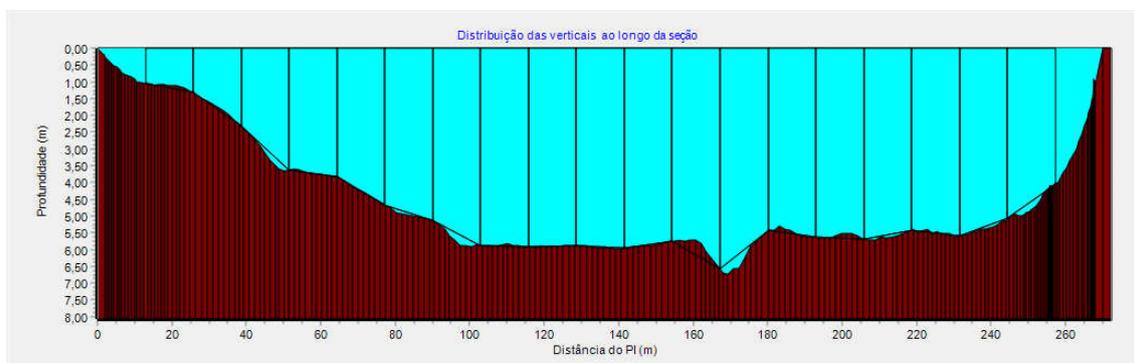
A seção 13 apresentou 270,11 m de largura, profundidade máxima de 6,73 m e vazão de 542,62 m³/s. Foram estabelecidas 20 verticais para a coleta de sedimentos em suspensão espaçadas a cada 12,90 m, as quais são apresentadas na Figura 3.91.

Figura 3.91 - Verticais onde foram feitas as amostragens de sedimentos em suspensão e arraste na seção de monitoramento 13.

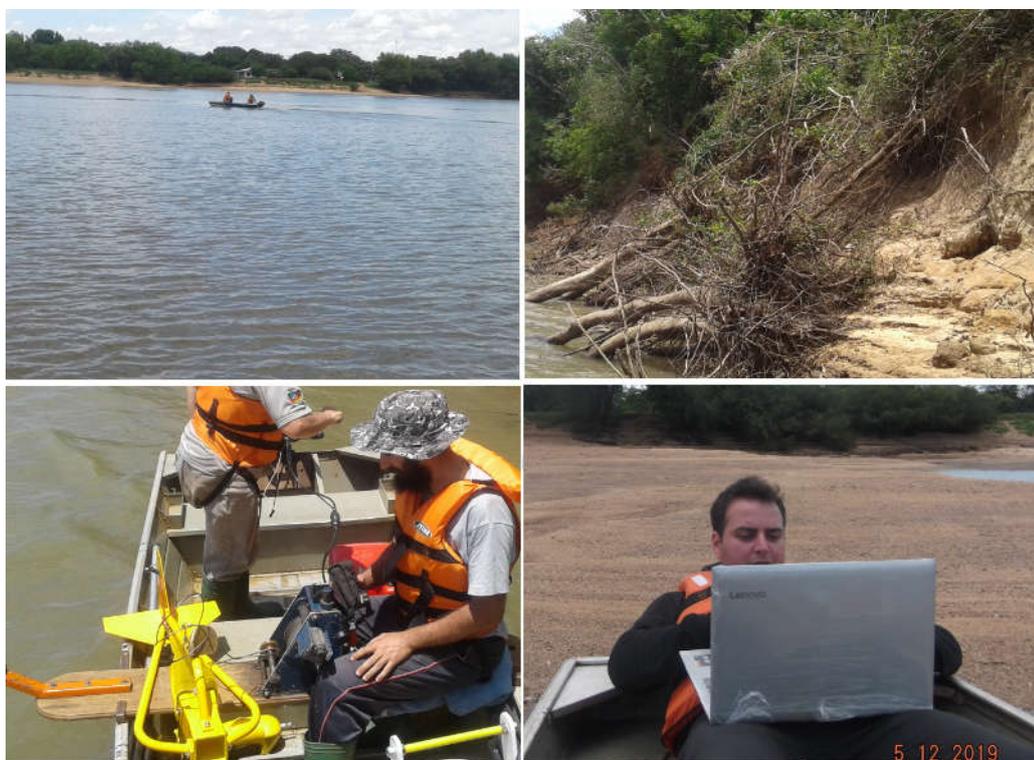
As condições de campo no dia da amostragem podem ser acompanhadas na Figura 3.92, na qual verifica-se que o monitoramento ocorreu em boas condições de tempo, com a água limpa.

Figura 3.92 - Localização da Seção S13, onde foram realizadas as medições de vazão, sedimentos em suspensão e sedimentos em arraste.

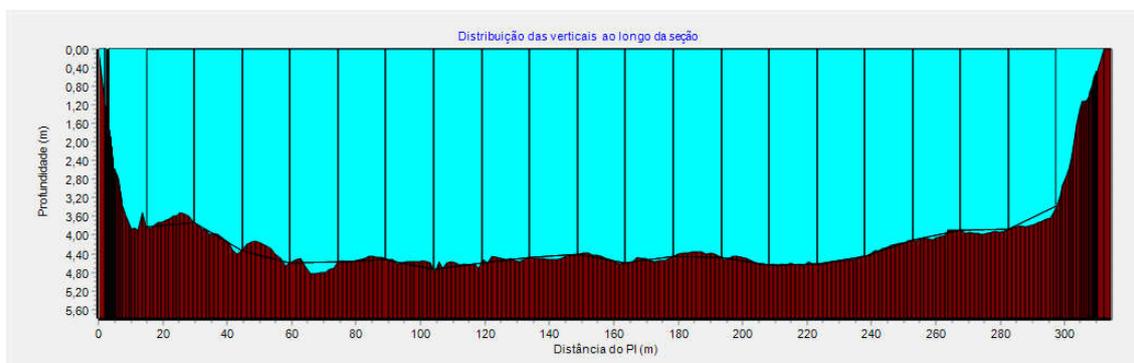
A seção 14 apresentou 312,21 m de largura, profundidade máxima de 4,83 m e vazão de 563,05 m³/s. Foram estabelecidas 20 verticais para a coleta de sedimentos em suspensão espaçadas a cada 14,90 m, as quais são apresentadas na Figura 3.93.

Figura 3.93 - Verticais onde foram feitas as amostragens de sedimentos em suspensão e arraste na seção de monitoramento 14.

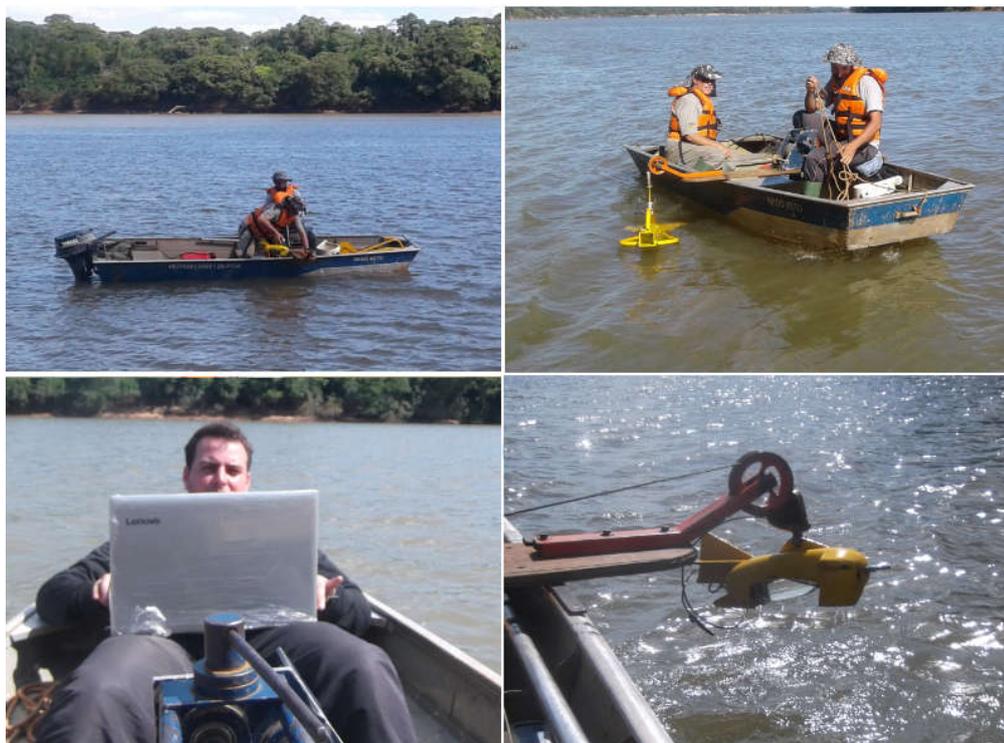
As condições de campo no dia da amostragem podem ser acompanhadas na Figura 3.94, na qual verifica-se que o monitoramento ocorreu em boas condições de tempo, com a água limpa.

Figura 3.94 - Localização da Seção S14, onde foram realizadas as medições de vazão, sedimentos em suspensão e sedimentos em arraste.

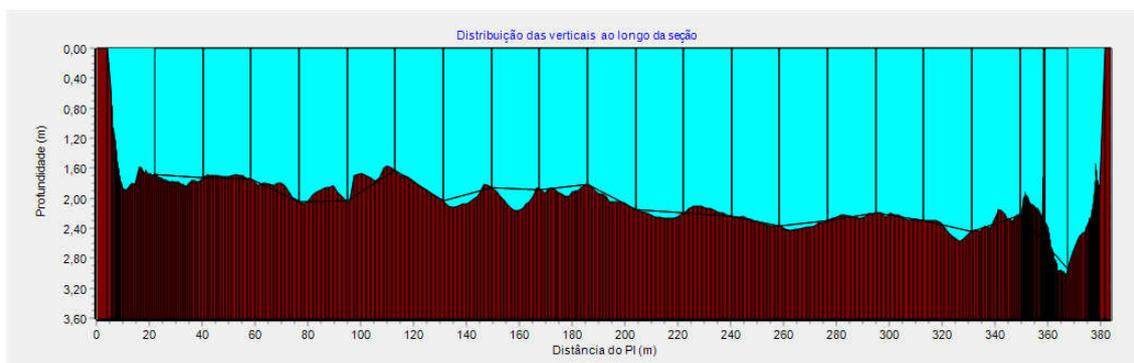
A seção 15 apresentou 381,62 m de largura, profundidade máxima de 3,01 m e a vazão de 545,36 m³/s. Foram estabelecidas 20 verticais para a coleta de sedimentos em suspensão espaçadas a cada 18,20 m, as quais são apresentadas na Figura 3.95.

Figura 3.95 - Verticais onde foram feitas as amostragens de sedimentos em suspensão e arraste na seção de monitoramento 15.

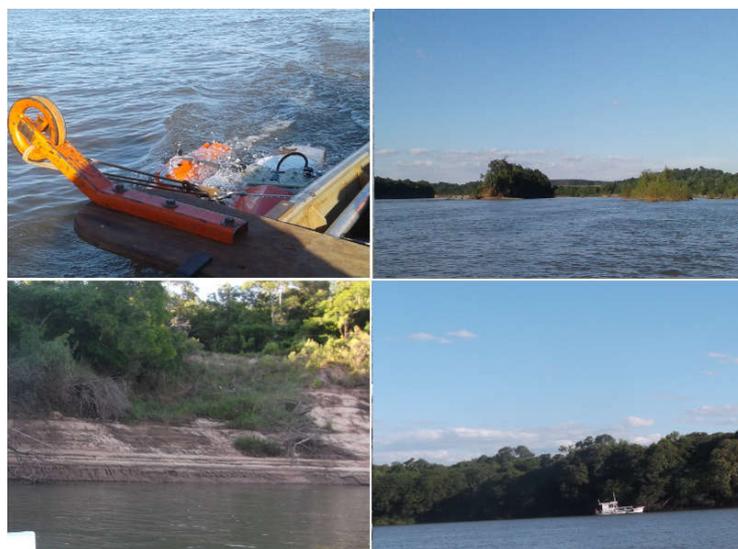
As condições de campo no dia da amostragem podem ser acompanhadas na Figura 3.96na qual verifica-se que o monitoramento ocorreu em boas condições de tempo, com a água limpa. O ponto especificado para o monitoramento estava no meio de duas ilhas, lugar onde foram observados diversos troncos submersos que retiveram o Helley-Smith. Assim, por segurança, a equipe de campo optou por realizar as coletas a montante das ilhas, de modo a obter todo o fluxo de vazão e aporte de sedimentos que dão entrada nos canais entre as ilhas.

Figura 3.96 - Localização da Seção S15, onde foram realizadas as medições de vazão, sedimentos em suspensão e sedimentos em arraste.

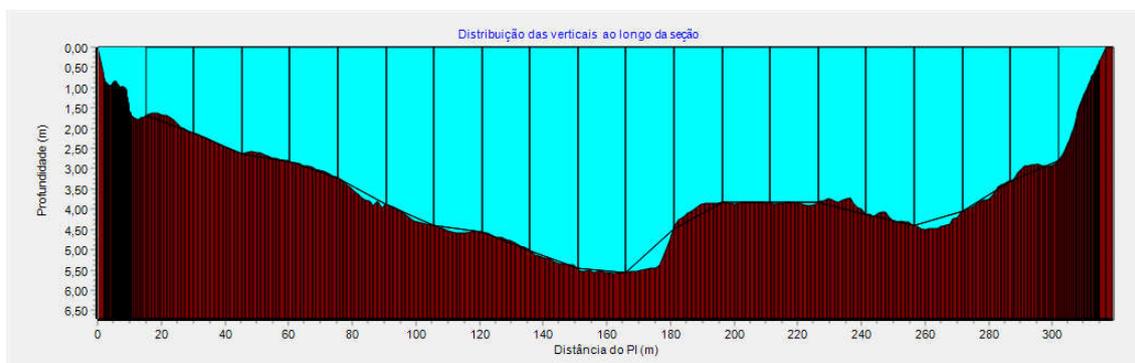
A seção 16 apresentou 316,94 m de largura, profundidade máxima de 5,59 m e a vazão de 561,30 m³/s. Foram estabelecidas 20 verticais para a coleta de sedimentos em suspensão espaçadas a cada 15,10 m, as quais são apresentadas na Figura 3.97.

Figura 3.97 - Verticais onde foram feitas as amostragens de sedimentos em suspensão e arraste na seção de monitoramento 16.

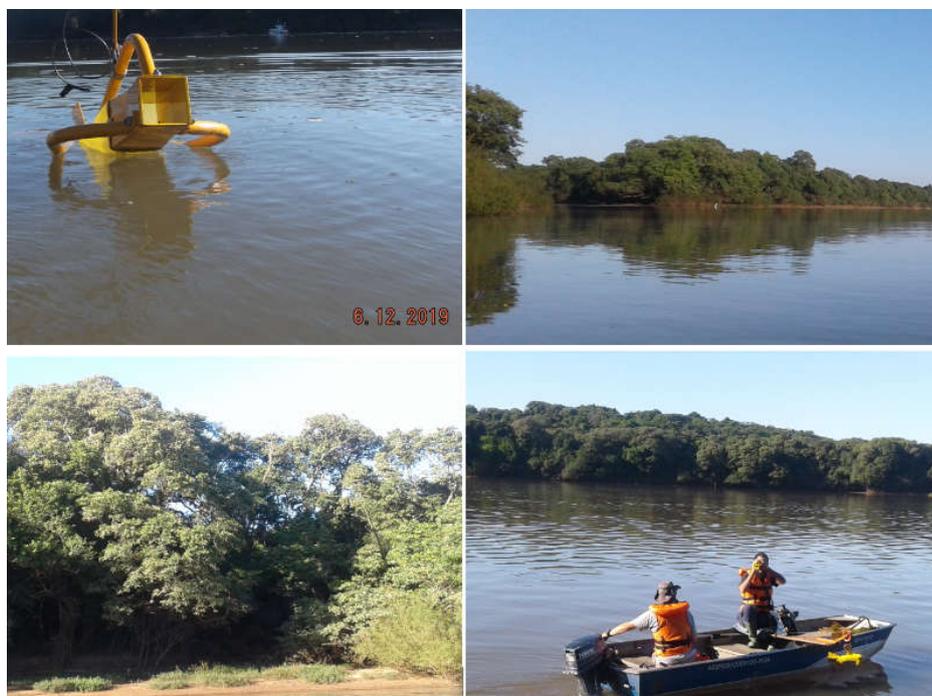
As condições de campo no dia da amostragem podem ser acompanhadas na Figura 3.98, na qual verifica-se que o monitoramento ocorreu em boas condições de tempo, com a água limpa.

Figura 3.98 - Localização da Seção S16, onde foram realizadas as medições de vazão, sedimentos em suspensão e sedimentos em arraste.

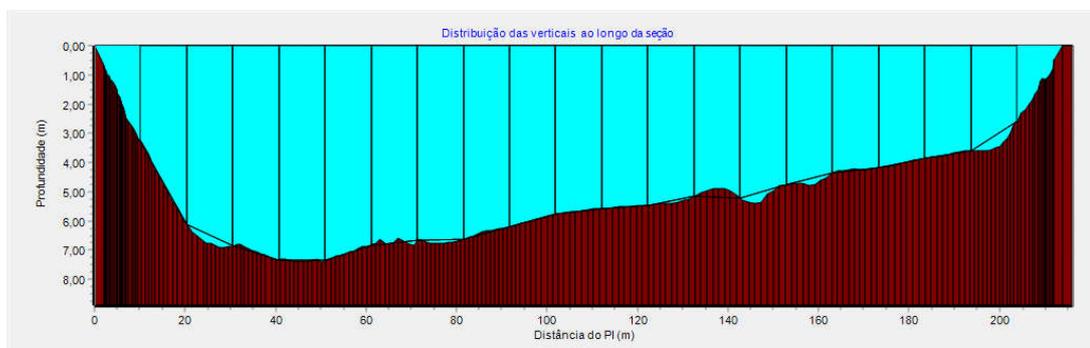
A seção 17 apresentou 214,07 m de largura, profundidade máxima de 7,41 m e vazão de 617,94 m³/s. Foram estabelecidas 20 verticais para a coleta de sedimentos em suspensão espaçadas a cada 10,20 m, as quais são apresentadas na Figura 3.99.

Figura 3.99 - Verticais onde foram feitas as amostragens de sedimentos em suspensão e arraste na seção de monitoramento 17.
