3.4.5.3.3 PTS-S2 (MD)

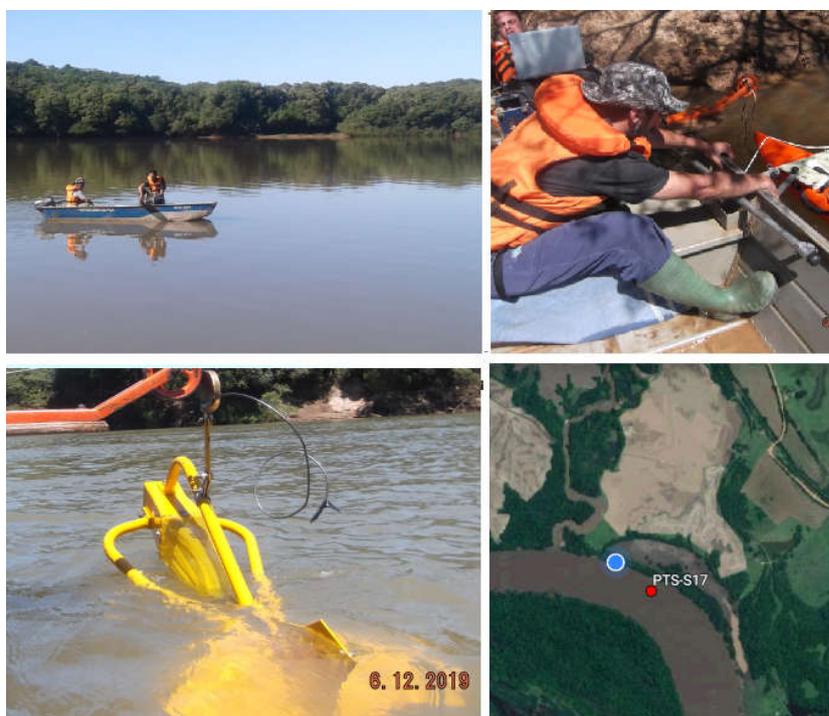
As condições de campo no dia da amostragem podem ser acompanhadas na Figura 3.100, na qual verifica-se que o monitoramento ocorreu em boas condições de tempo, com a água limpa. Devido a problemas com a identificação do ponto pelo GPS, o ponto foi coletado um pouco a montante do ponto estabelecido.

Figura 3.100 - Localização da Seção S17, onde foram realizadas as medições de vazão, sedimentos em suspensão e sedimentos em arraste.

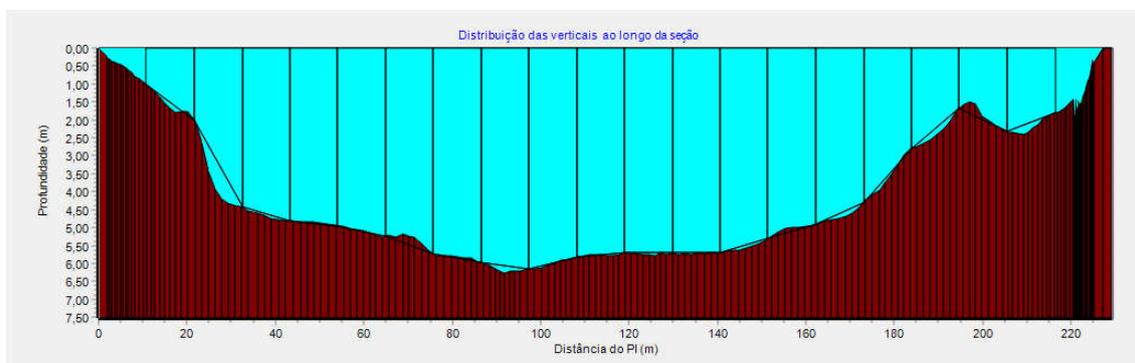
A seção 18 apresentou 222,05 m de largura, profundidade máxima de 6,25 m e vazão de 566,74 m³/s. Foram estabelecidas 20 verticais para a coleta de sedimentos em suspensão espaçadas a cada 10,60 m, as quais são apresentadas na Figura 3.101.

Figura 3.101 - Verticais onde foram feitas as amostragens de sedimentos em suspensão e arraste na seção de monitoramento 18.

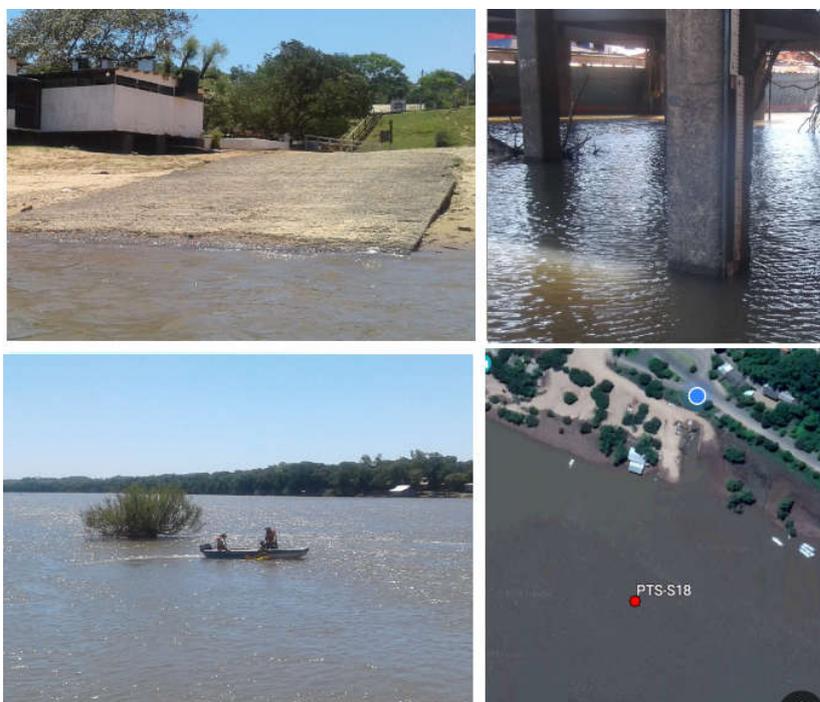
As condições de campo no dia da amostragem podem ser acompanhadas na Figura 3.102, na qual verifica-se que o monitoramento ocorreu em boas condições de tempo, com a água limpa. Devido a problemas com a identificação do ponto pelo GPS, o ponto foi coletado um pouco a montante do ponto estabelecido.

Figura 3.102 - Localização da Seção S18, onde foram realizadas as medições de vazão, sedimentos em suspensão e sedimentos em arraste.

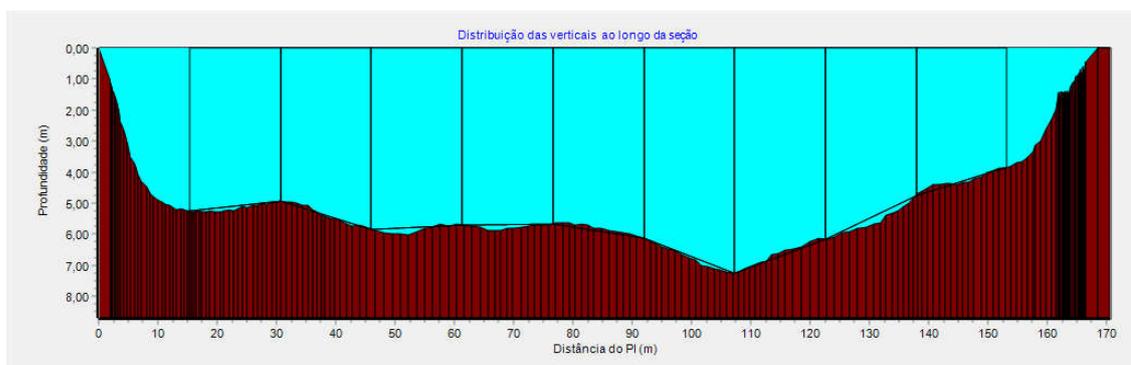
A seção 19 apresentou 168,63 m de largura, profundidade máxima de 7,25 m e vazão de 502,23 m³/s. Foram estabelecidas 10 verticais para a coleta de sedimentos em suspensão espaçadas a cada 16,10 m, as quais são apresentadas na Figura 3.103. As amostragens de sedimentos em arraste foram feitas em 20 verticais espaçadas em 8,05 m.

Figura 3.103 - Verticais onde foram feitas as amostragens de sedimentos em suspensão na seção de monitoramento 19.

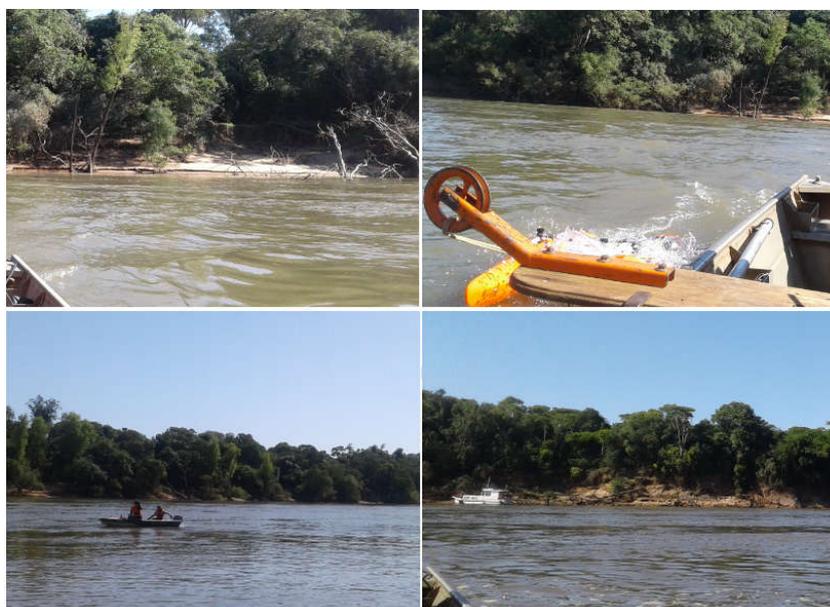
As condições de campo no dia da amostragem podem ser acompanhadas na Figura 3.104, na qual verifica-se que o monitoramento ocorreu em boas condições de tempo, com a água limpa. A temperatura do ar foi de 22°C e a da água de 24°C.

Figura 3.104 - Localização da Seção S19, onde foram realizadas as medições de vazão, sedimentos em suspensão e sedimentos em arraste.

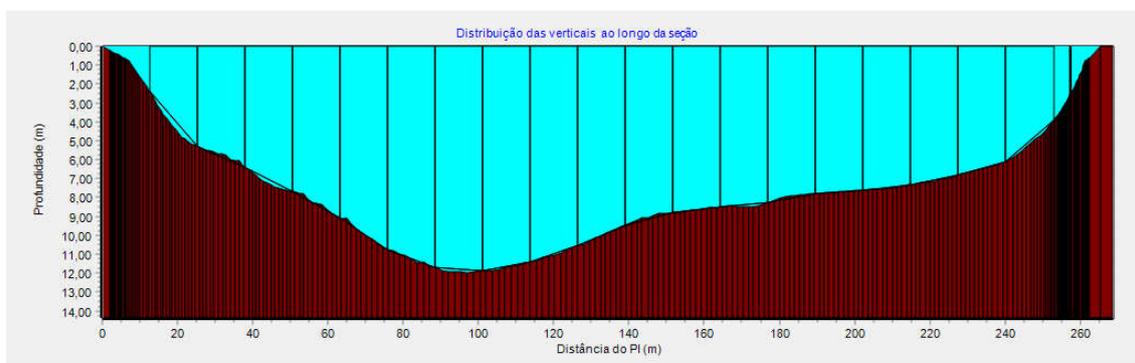
A seção 20 apresentou 265,5 m de largura, profundidade máxima de 11,98 m e vazão de 486,56 m³/s. Foram estabelecidas 20 verticais para a coleta de sedimentos em suspensão e arraste, espaçadas a cada 12,60 m, as quais são apresentadas na Figura 3.105.

Figura 3.105 - Verticais onde foram feitas as amostragens de sedimentos em suspensão e arraste na seção de monitoramento 20.

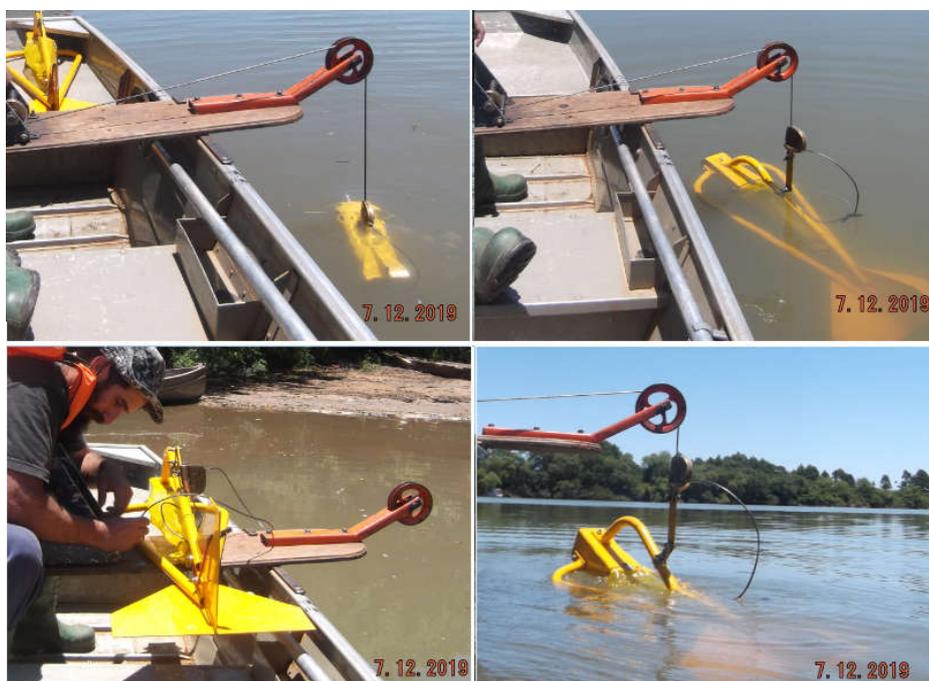
As condições de campo no dia da amostragem podem ser acompanhadas na Figura 3.106 na qual verifica-se que o monitoramento ocorreu em boas condições de tempo, com a água limpa. A temperatura do ar foi de 27°C e a temperatura da água de 25°C.

Figura 3.106 - Localização da Seção S20, onde foram realizadas as medições de vazão, sedimentos em suspensão e sedimentos em arraste.

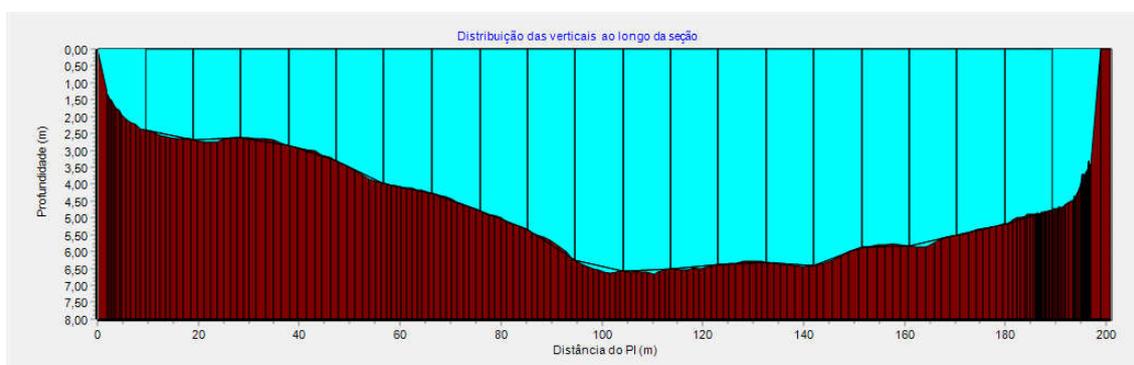
A seção 21 apresentou 198,85 m de largura, profundidade máxima de 6,67 m e vazão de 469,58 m³/s. Foram estabelecidas 20 verticais para a coleta de sedimentos em suspensão e arraste, espaçadas a cada 9,5 m, as quais são apresentadas na Figura 3.107.

Figura 3.107 - Verticais onde foram feitas as amostragens de sedimentos em suspensão e arraste na seção de monitoramento 21.

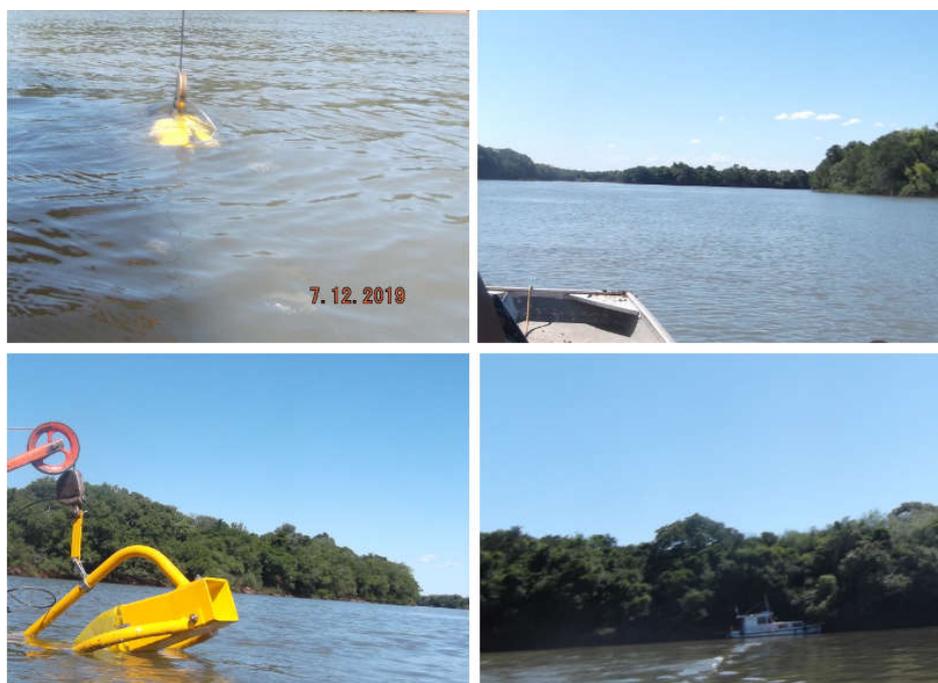
As condições de campo no dia da amostragem podem ser acompanhadas na Figura 3.108 na qual verifica-se que o monitoramento ocorreu em boas condições de tempo, com a água limpa. A temperatura do ar foi de 26°C e a temperatura da água de 24°C.

Figura 3.108 - Localização da Seção S21, onde foram realizadas as medições de vazão, sedimentos em suspensão e sedimentos em arraste.

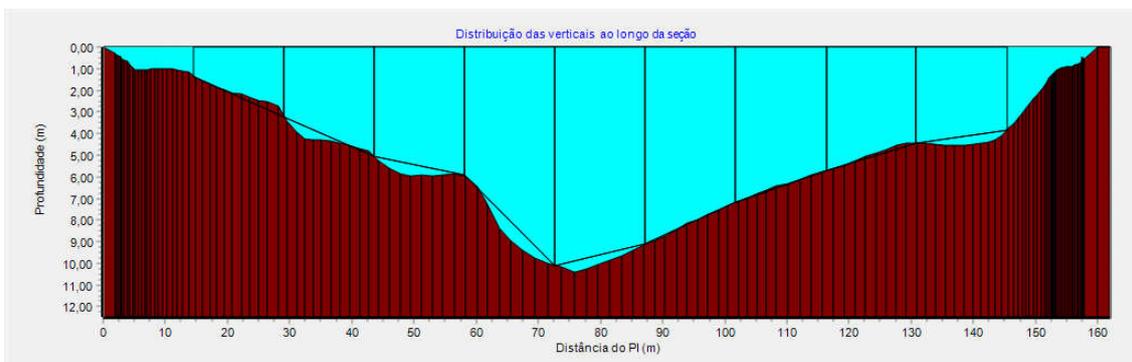
A seção 22 apresentou 159,89 m de largura, profundidade máxima de 10,4 m e a vazão de 440,05 m³/s. Foram estabelecidas 10 verticais (Figura 3.109) para a coleta de sedimentos em suspensão, espaçadas a cada 14,5 m e 20 verticais para a coleta de sedimentos em arraste, espaçadas a cada 7,6 m.

Figura 3.109 - Verticais onde foram feitas as amostragens de sedimentos em suspensão na seção de monitoramento 22.

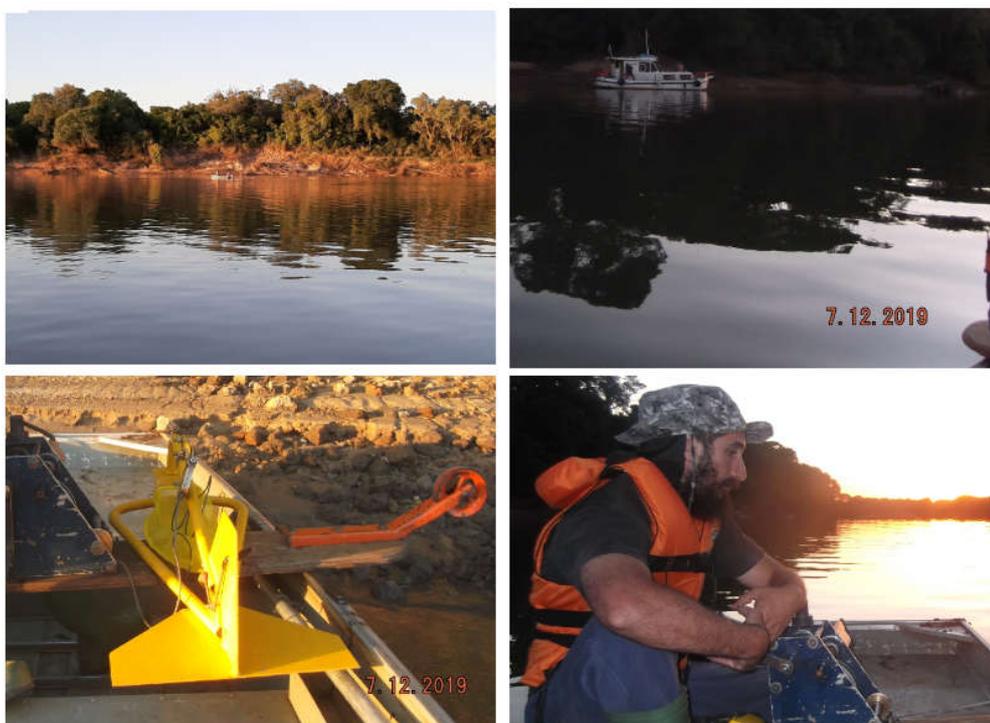
As condições de campo no dia da amostragem podem ser acompanhadas na Figura 3.110 na qual verifica-se que o monitoramento ocorreu em boas condições de tempo, com a água limpa. A temperatura do ar foi de 27°C e a temperatura da água de 25°C.

Figura 3.110 - Localização da Seção S22, onde foram realizadas as medições de vazão, sedimentos em suspensão e sedimentos em arraste.

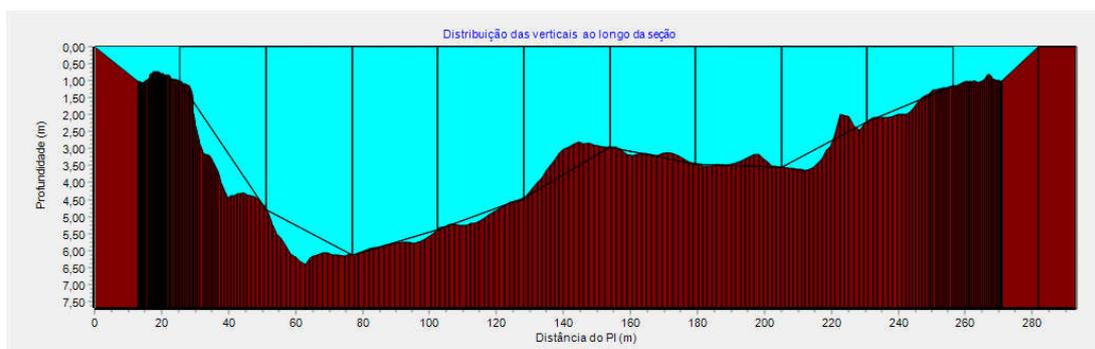
A seção 23 apresentou 281,92 m de largura, profundidade máxima de 6,41 m e vazão de 433,27 m³/s. Foram estabelecidas 10 verticais (Figura 3.111) para a coleta de sedimentos em suspensão, espaçadas a cada 25,6 m e 20 verticais para a coleta de sedimentos em arraste, espaçadas a cada 13,4m.

Figura 3.111 - Verticais onde foram feitas as amostragens de sedimentos em suspensão na seção de monitoramento 23.

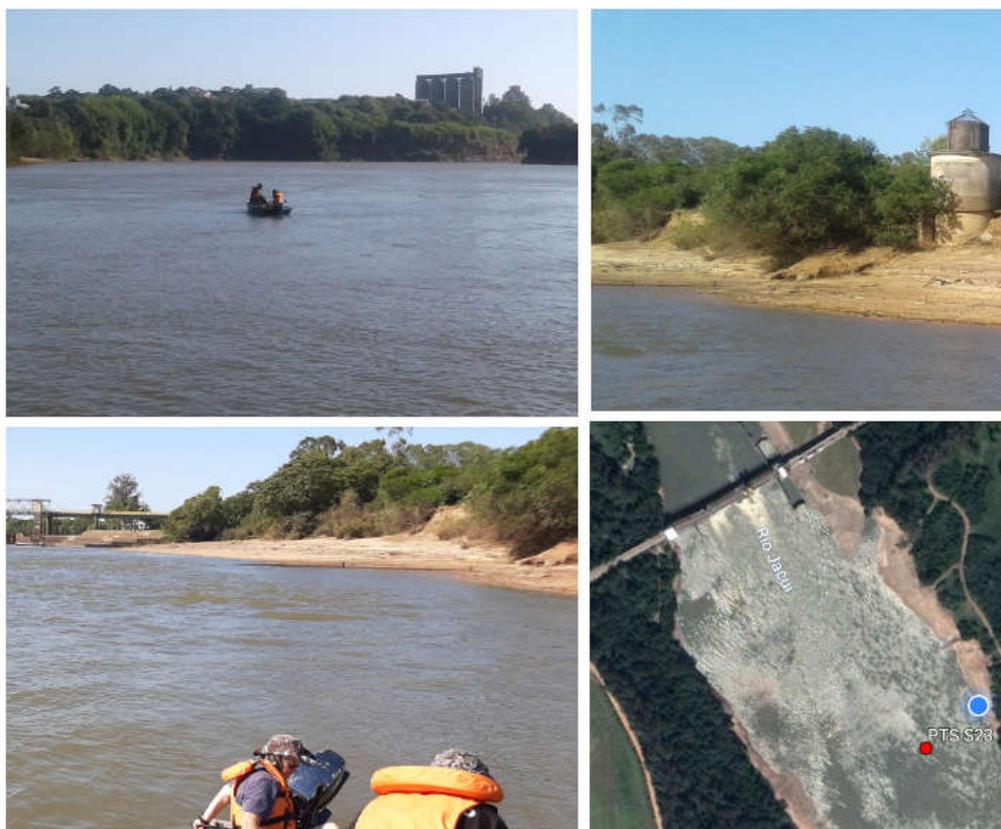
As condições de campo no dia da amostragem podem ser acompanhadas na Figura 3.112 na qual verifica-se que o monitoramento ocorreu em boas condições de tempo, com a água limpa. A temperatura do ar foi de 24°C e a da água de 23°C. Observa-se na Figura 3.112 que a seção 23 foi estabelecida em uma zona de ressalto hidráulico, nessa zona o movimento turbulento faz com que a água circule em sentidos diferentes, dificultando a medição e comprometendo a segurança da equipe técnica responsável pelas amostragens. Ainda, o leito rochoso e a circulação da água dificultaram a operação das embarcações utilizadas. Nesse sentido a medição de vazão foi feita no ponto solicitado, uma vez que o uso do ADCP garantiu a segurança da equipe e a medição de sedimentos em suspensão e arraste foi feita cerca de 100 m a jusante do referido ponto, de modo a garantir a segurança da equipe técnica.

Figura 3.112 - Localização da Seção S23, onde foram realizadas as medições de vazão, sedimentos em suspensão e sedimentos em arraste.

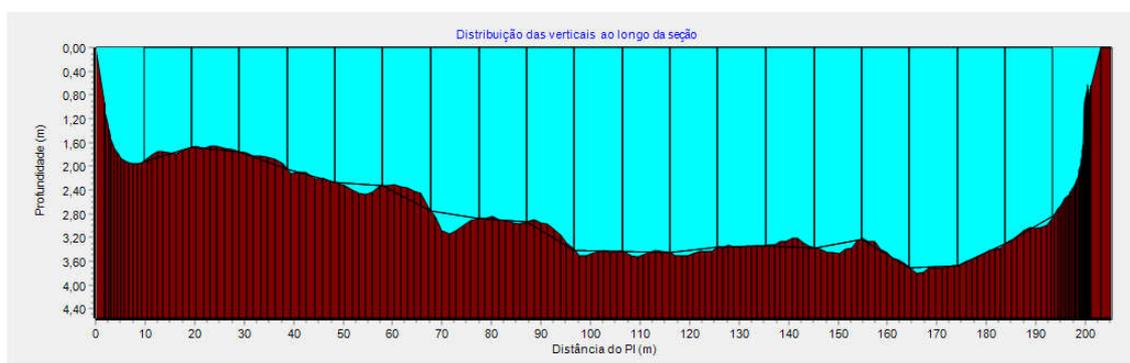
A seção 24 apresentou 203,12 m de largura, profundidade máxima de 3,8 m e vazão de 436,84 m³/s. Foram estabelecidas 20 verticais (Figura 3.113) para a coleta de sedimentos em suspensão e arraste, espaçadas a cada 9,7 m.

Figura 3.113 - Verticais onde foram feitas as amostragens de sedimentos em suspensão na seção de monitoramento 24.

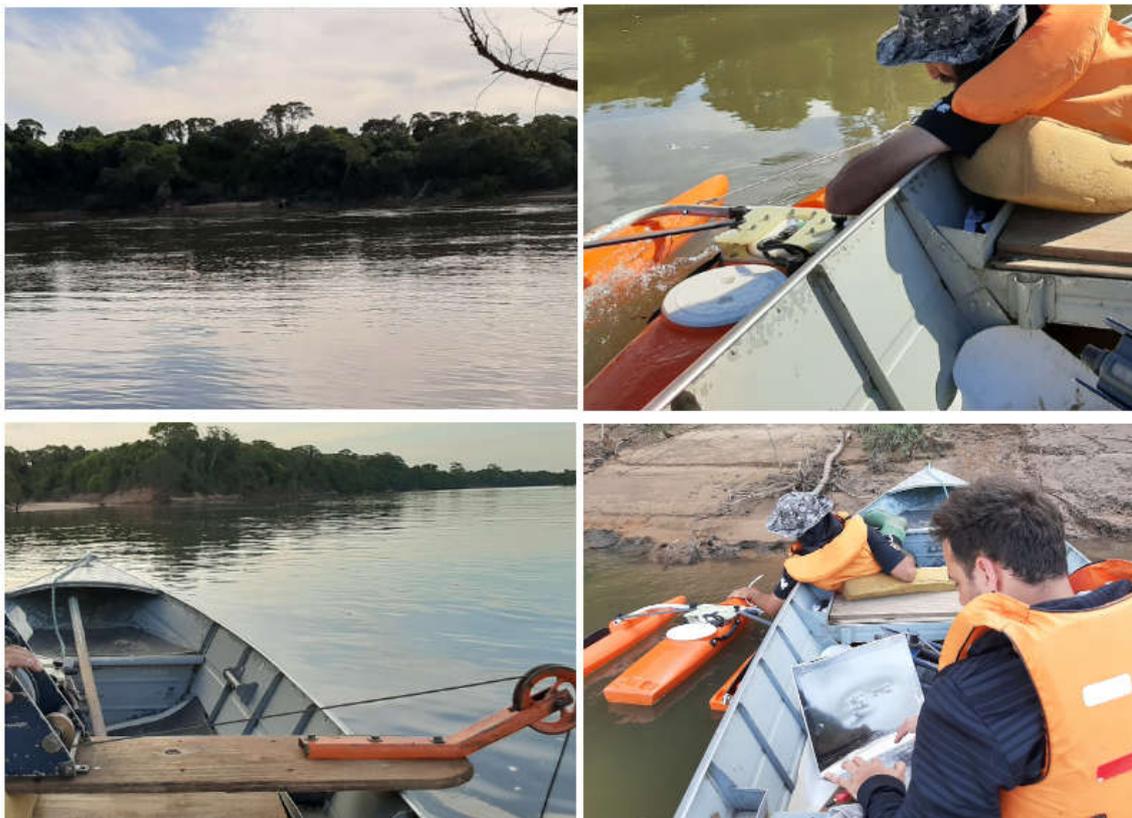
água limpa. A temperatura do ar foi de 24°C e a temperatura da água de 25°C. Observa-se na Figura 3.114 que a seção 24 foi estabelecida após o encontro do Rio Irapoá com o rio Jacuí.

Figura 3.114 - Localização da Seção S24, onde foram realizadas as medições de vazão, sedimentos em suspensão e sedimentos em arraste.

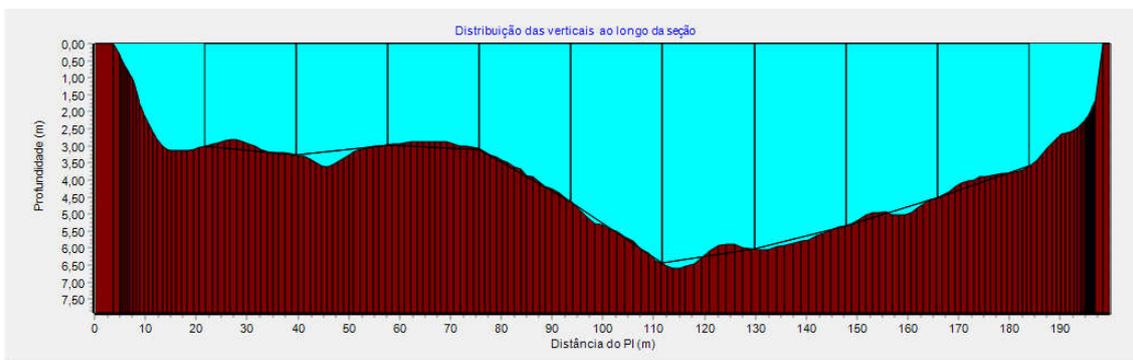
A seção 25 apresentou 198,26 m de largura, profundidade máxima de 6,59 m e vazão de 418,27 m³/s. Foram estabelecidas 10 verticais (Figura 3.115) para a coleta de sedimentos em suspensão, espaçadas a cada 18 m e 20 verticais para a coleta de sedimentos em arraste, espaçadas a cada 9,4 m.

Figura 3.115 – Verticais onde foram feitas as amostragens de sedimentos em suspensão na seção de monitoramento 25.

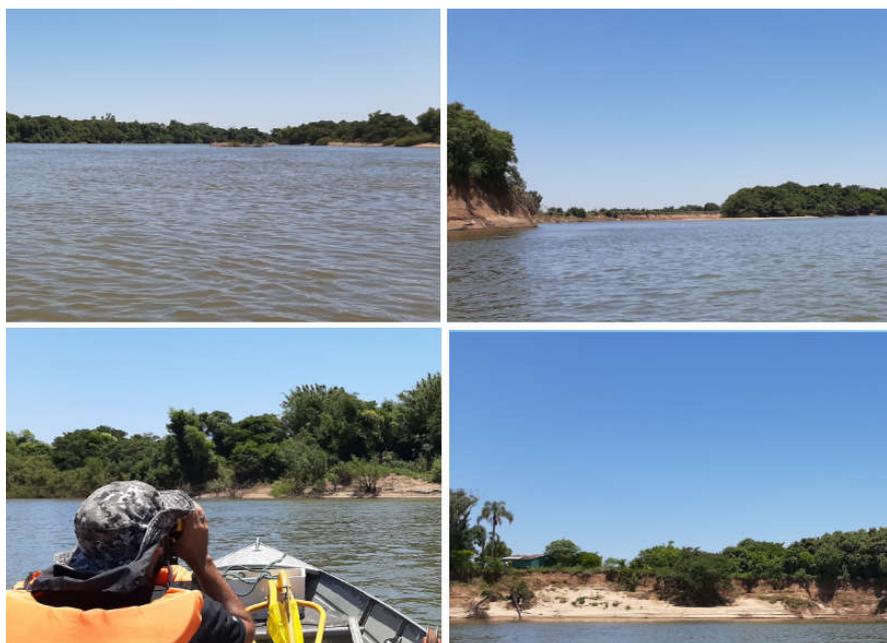
As condições de campo no dia da amostragem podem ser acompanhadas na Figura 3.116 na qual verifica-se que o monitoramento ocorreu em boas condições de tempo, com a água limpa. A temperatura do ar foi de 31°C e a temperatura da água de 25°C. Observa-se na Figura 3.116 que a seção 25 foi estabelecida após o encontro do Rio Vacacaí com o rio Jacuí.

Figura 3.116 - Localização da Seção S25, onde foram realizadas as medições de vazão, sedimentos em suspensão e sedimentos em arraste.

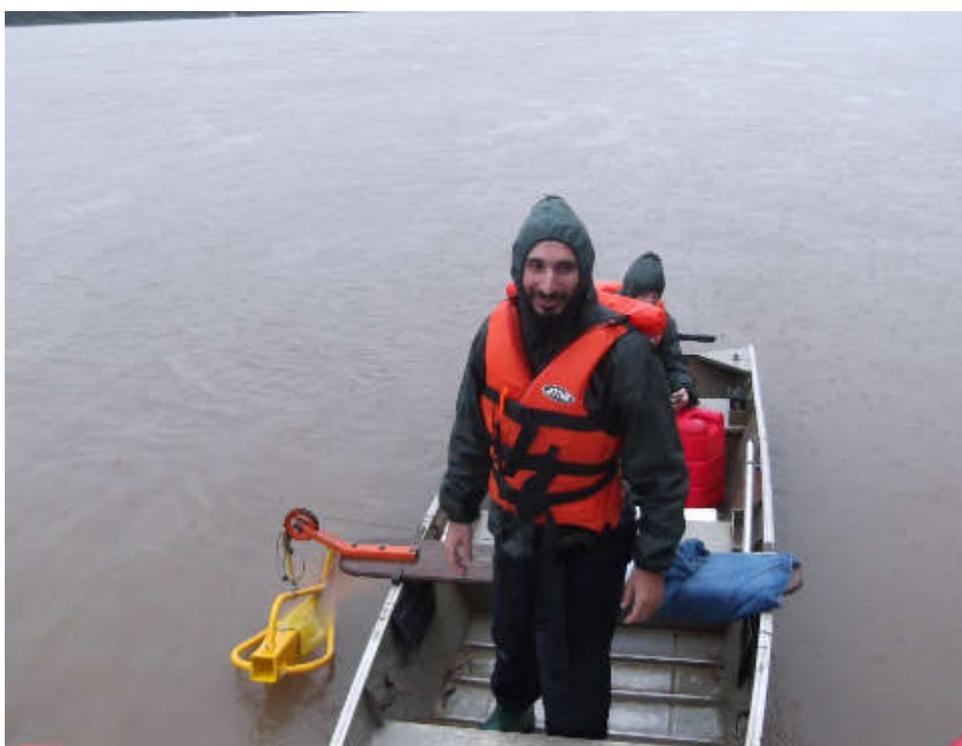
A amostragem de sedimentos (Figura 3.117), em arraste no rio Jacuí, foi executada com o amostrador Helley-Smith posicionado em no mínimo 20 verticais. Na execução do procedimento, em cada uma das seções de referência monitoradas, o equipamento foi posicionado em 20 verticais por 2 minutos nas posições determinadas por igual incremento de largura. Finalizado o procedimento, as amostras foram acondicionadas em sacos plásticos, rotuladas e posteriormente enviadas para laboratório, de modo a obter a curva granulométrica do sedimento em arraste nas seções monitoradas, o peso das amostras, dentre outras variáveis.

Figura 3.117 - Coleta de sedimentos em arraste com o amostrador Helley-Smith.

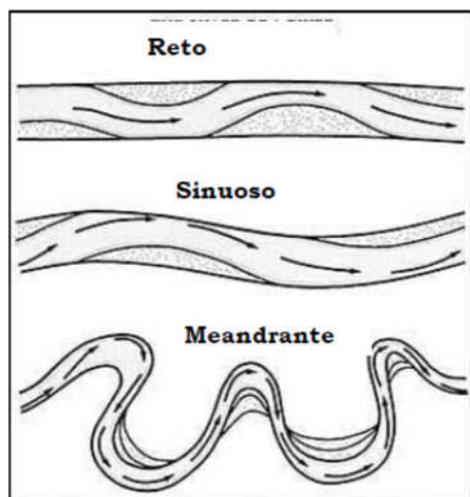
Entre os principais parâmetros para se analisar um rio estão suas margens, pois definem o canal e os tipos de depósitos sedimentares formados no canal. As margens de um rio são, geralmente, paralelas e delimitam o canal, cujo padrão é comumente classificado como reto, sinuoso ou meandrante (Figura 3.118)

Figura 3.118 – Três classes de um rio com canais simples, de cima para baixo: reto, sinuoso e meandrante
Fonte: Miall (2007).

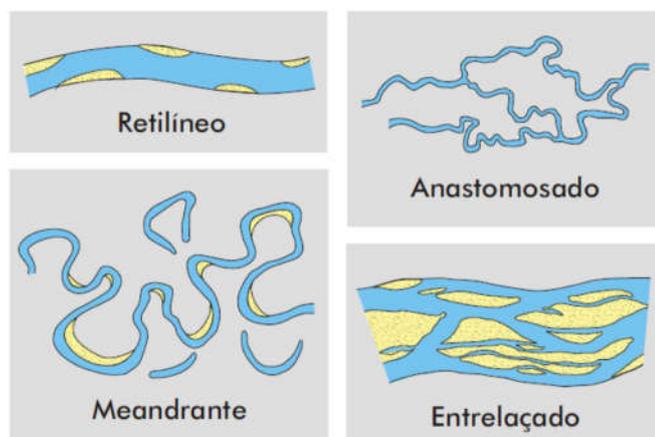
Quando associado às cargas sedimentares e declividades do leito, incluem-se mais dois tipos de canais fluviais além dos retilíneos/sinuosos e do meandrante: os canais anastomosados e entrelaçados (MIALL, 1977), os quais são também relacionados aos depósitos sedimentares. A Figura 3.119 exhibe os quatro tipos de canais fluviais quando associados à carga sedimentar.

Figura 3.119 – Os quatro tipos fundamentais de canais fluviais.
Fonte: Schumm (1981).

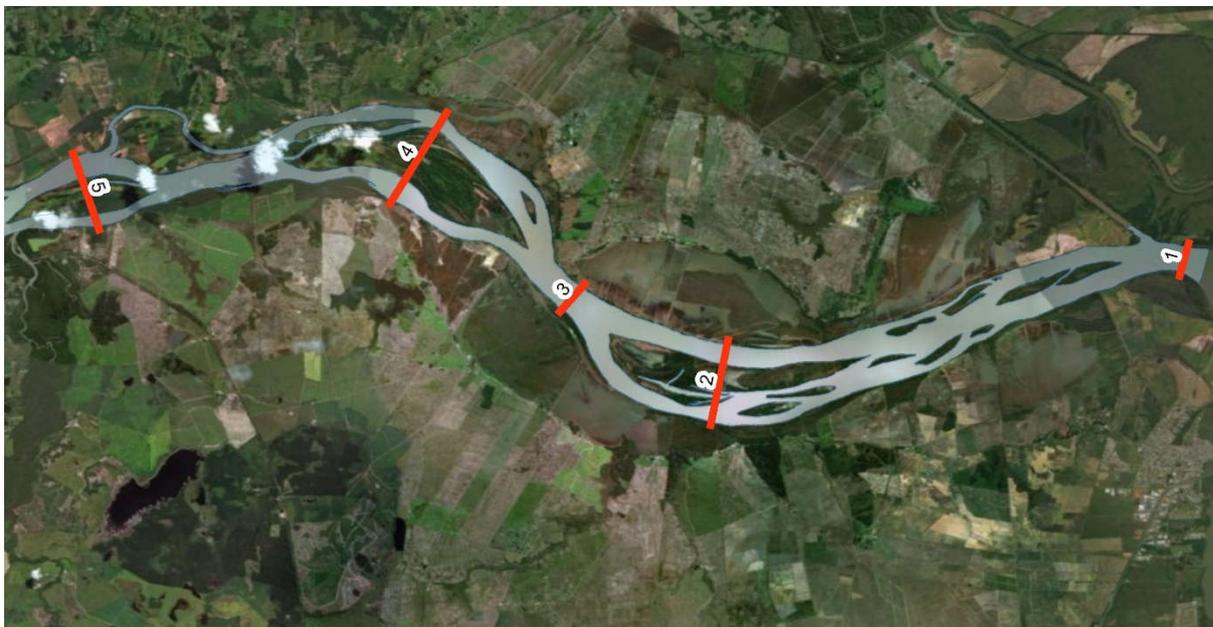
Figura 3.120 – Barras longitudinais existentes no trecho das Seções de Referência de 1 a 5, característica de canal fluvial entrelaçado.

Esses tipos de canais fluviais são observados no trecho do rio Jacuí em estudo. A partir da Figura 3.120 até a Figura 3.125 pode-se observá-lo de acordo com a classificação desses tipos de canais.

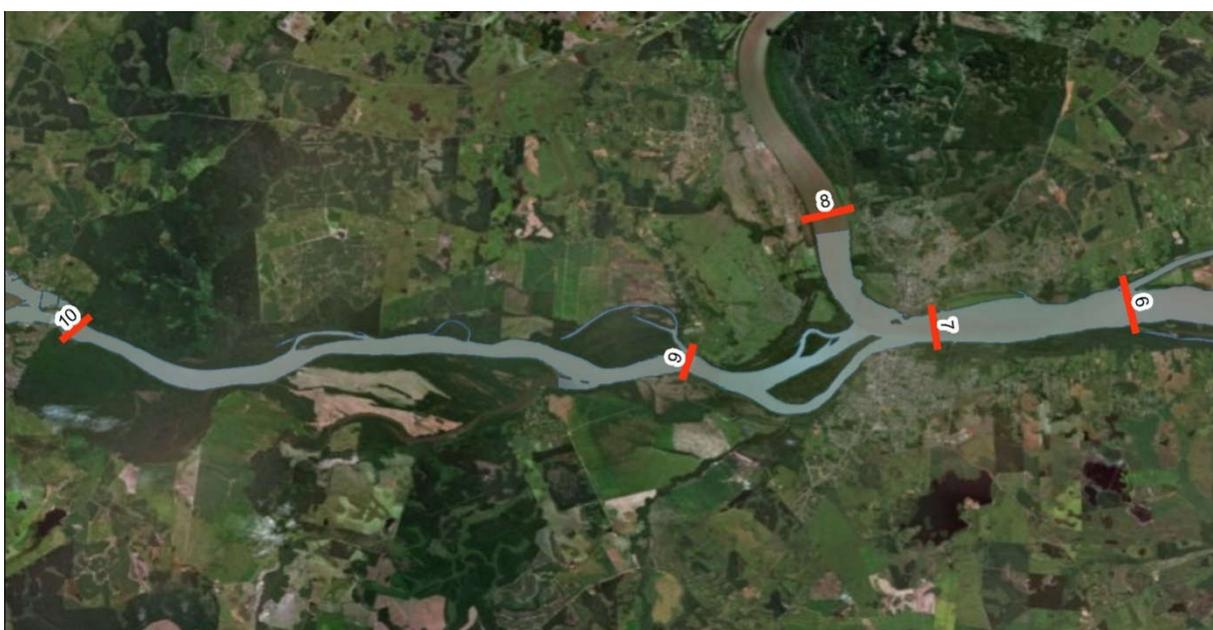
Figura 3.121 – As barras longitudinais começam a diminuir para montante a partir da Seção de Referência 6 até a 10, onde o tipo de canal fluvial que predomina é o sinuoso.

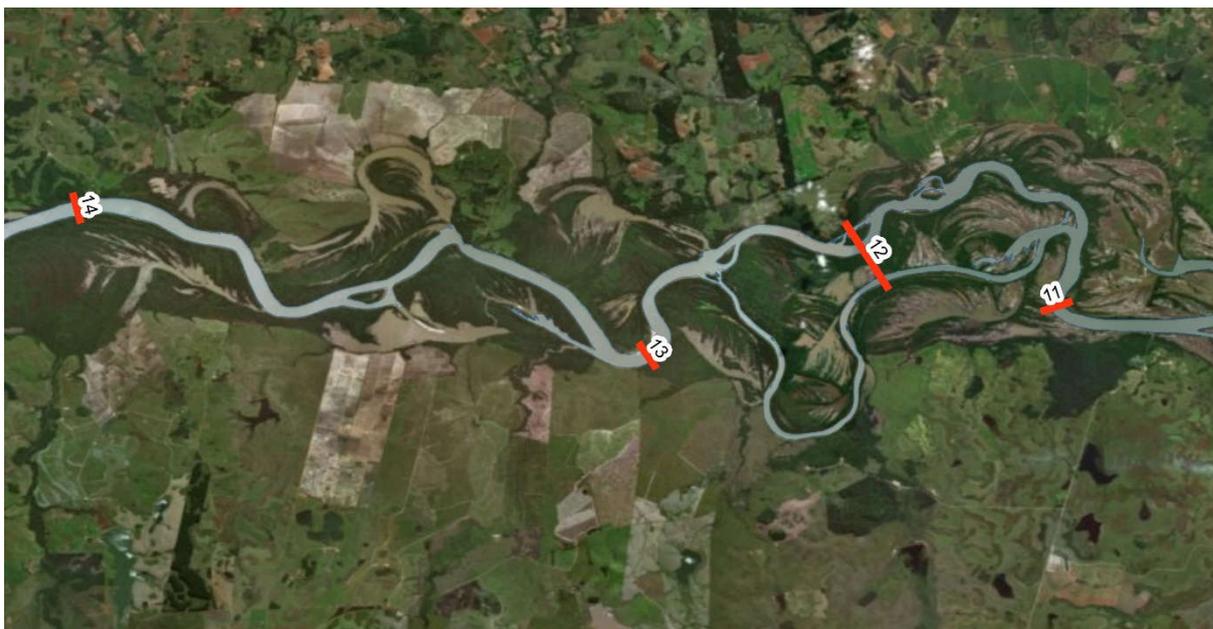
Figura 3.122 – As barras longitudinais desaparecem para montante a partir do barramento de Amarópolis, onde o tipo de canal fluvial que predomina é o anastomosado entre as Seções de Referência 11 e 13. Entre a Seção 13 e a Seção 14, há uma transição de canal fluvial anastomosado para canal fluvial meandrante.

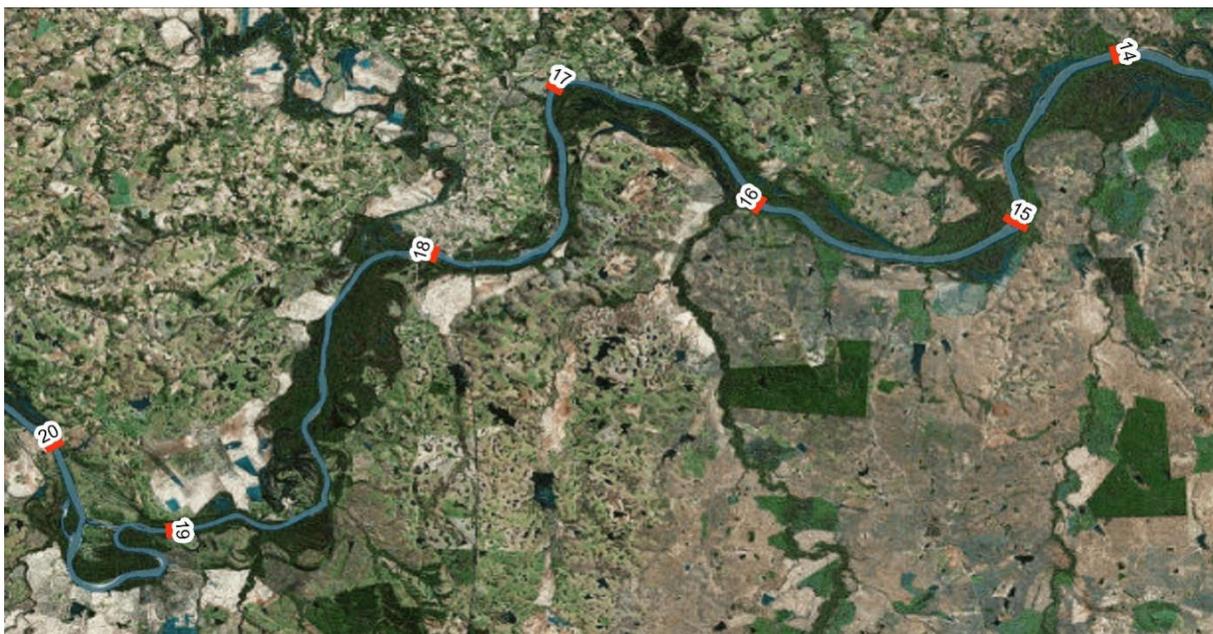
Figura 3.123 – Entre a Seção 14 e a Seção 19, situada próxima ao Anel de São Marcos, o canal fluvial é meandrante, porém sua calha ativa também apresenta características pontuais de canal sinuoso com ocorrências esparsas de barras longitudinais e barras em pontal.

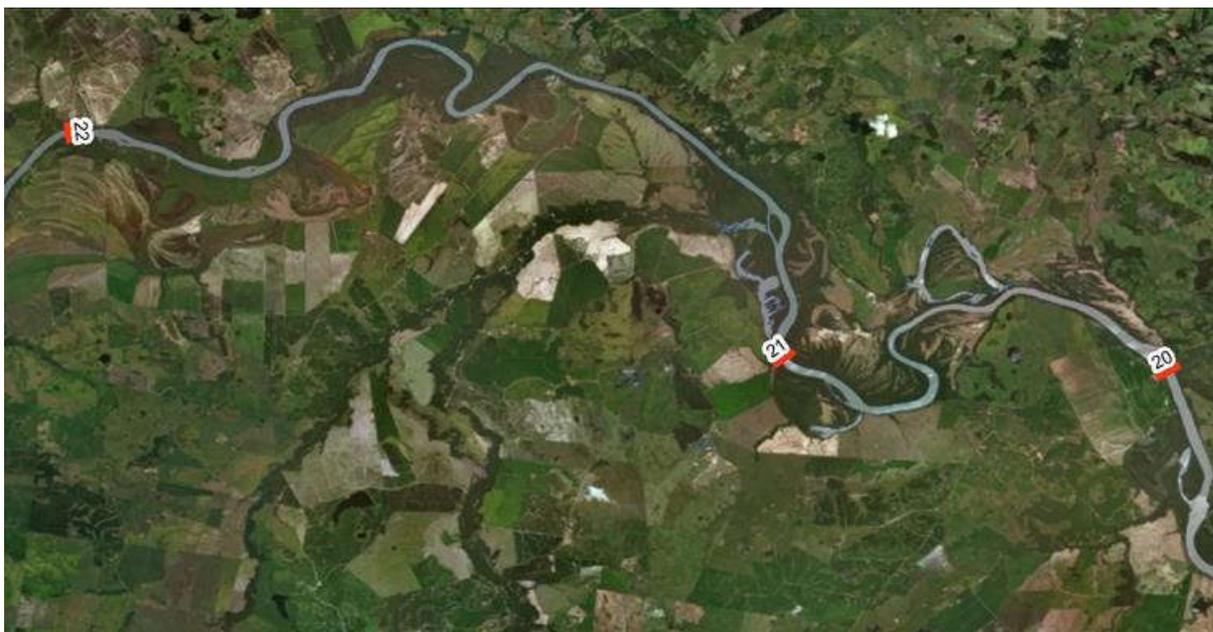
Figura 3.124 – Entre a Seção 20 e a Seção 22 o canal fluvial é meandrante, porém sua calha ativa também apresenta características pontuais de canal sinuoso com ocorrências esparsas de barras longitudinais e barras em pontal. Observa-se também que no entorno da Seção 21 há características de canal fluvial anastomosado.

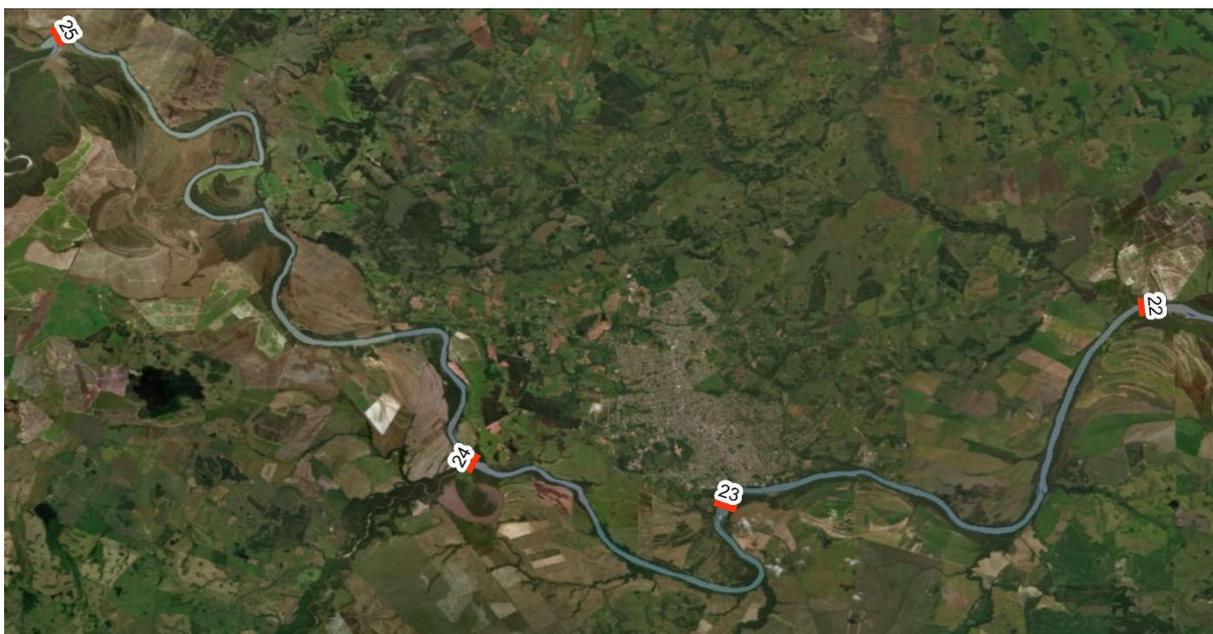
Figura 3.125 – Entre a Seção 22 e a Seção 23, o canal fluvial é meandrante, porém sua calha ativa também apresenta características pontuais de canal sinuoso. A partir da Seção 23 até a Seção 25 o canal fluvial é tipicamente meandrante. Em todo esse trecho há presença de barras em pontal é incipiente.

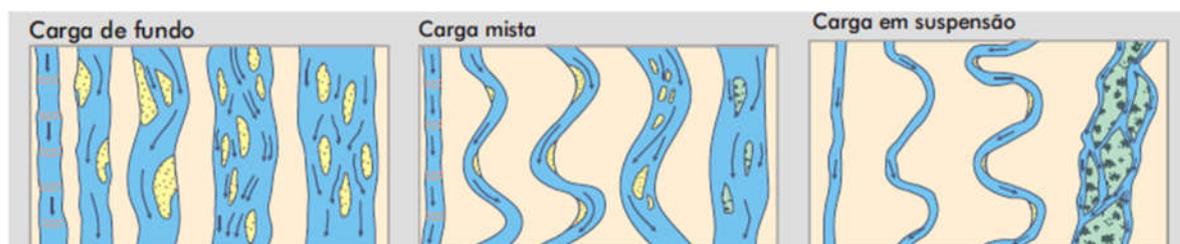
sazonal de temperatura e declividade regional. A Figura 3.126 exemplifica as variações no padrão de canais fluviais de acordo com a variação da carga de sedimentos.

Figura 3.126 – Variações no padrão de canais fluviais de acordo com a carga sedimentar. Rios com predomínio de carga de fundo, rios com predomínio de carga mista e rios com predomínio de carga em suspensão.

Ainda de acordo com o autor (MIALL, 1981), a formação de canais entrelaçados é favorecida por fatores como a presença de fortes declividades, a abundância de carga de fundo de granulação grossa, a grande variabilidade na descarga e a facilidade de erosão das margens.

A deposição de carga de fundo propicia o desenvolvimento de barras que obstruem a corrente e ramificam-na. A alta variabilidade na descarga de um rio está relacionada à sua capacidade de transporte, havendo períodos nos quais o rio será incapaz de transportar toda sua carga de fundo, conduzindo à formação de barras e à ramificação do fluxo (MIALL, 1977).

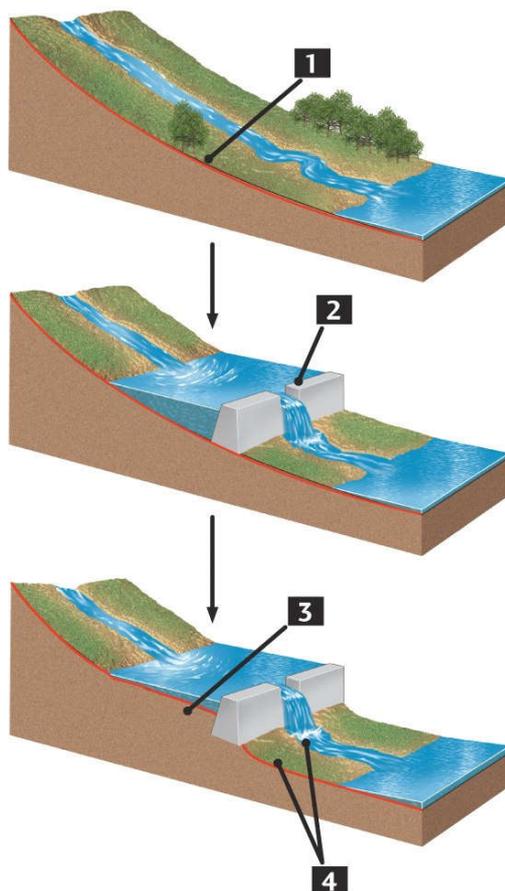
No trecho em estudo do rio Jacuí foram alterados seus níveis de base em três locais através da instalação da eclusa de Amarópolis, da eclusa do Anel de São Marcos e da eclusa de Cachoeira do Sul. Na Figura 3.127 se observa um bloco-diagrama que exemplifica essa interferência e a alteração no nível de base da área em estudo.

Figura 3.127 - Alterando o nível de base (1) causado pela construção de uma barragem (2) e a consequente mudança nos perfis longitudinais. A corrente deposita sedimentos na parte superior do reservatório (3) e o fluxo de depleção de sedimentos começa a corroer a jusante da barragem (4).

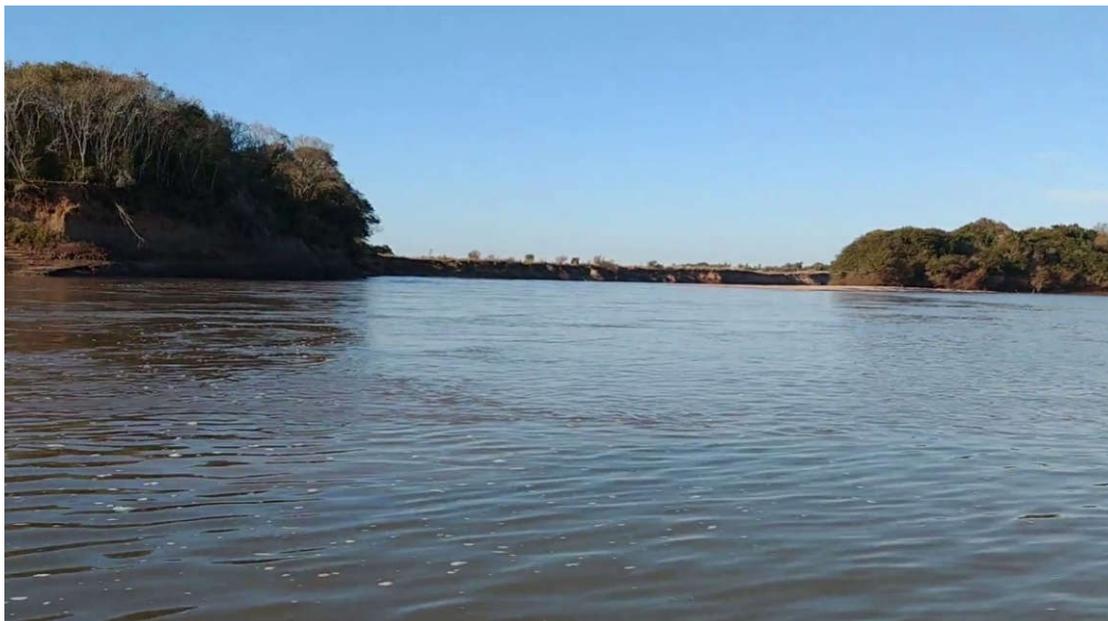
Figura 3.128 – Foz do Rio Vacacaí, logo a jusante do ponto de partida.

Os levantamentos de campo foram realizados nos dias 21, 22 e 23 de agosto de 2019, desde a foz do rio Vacacaí (Figura 3.128) até a eclusa de Amarópolis, abrangendo os Trechos C e B, e, no dia 12 de outubro de 2019, o Trecho A, da eclusa de Amarópolis até o Delta do Jacuí.

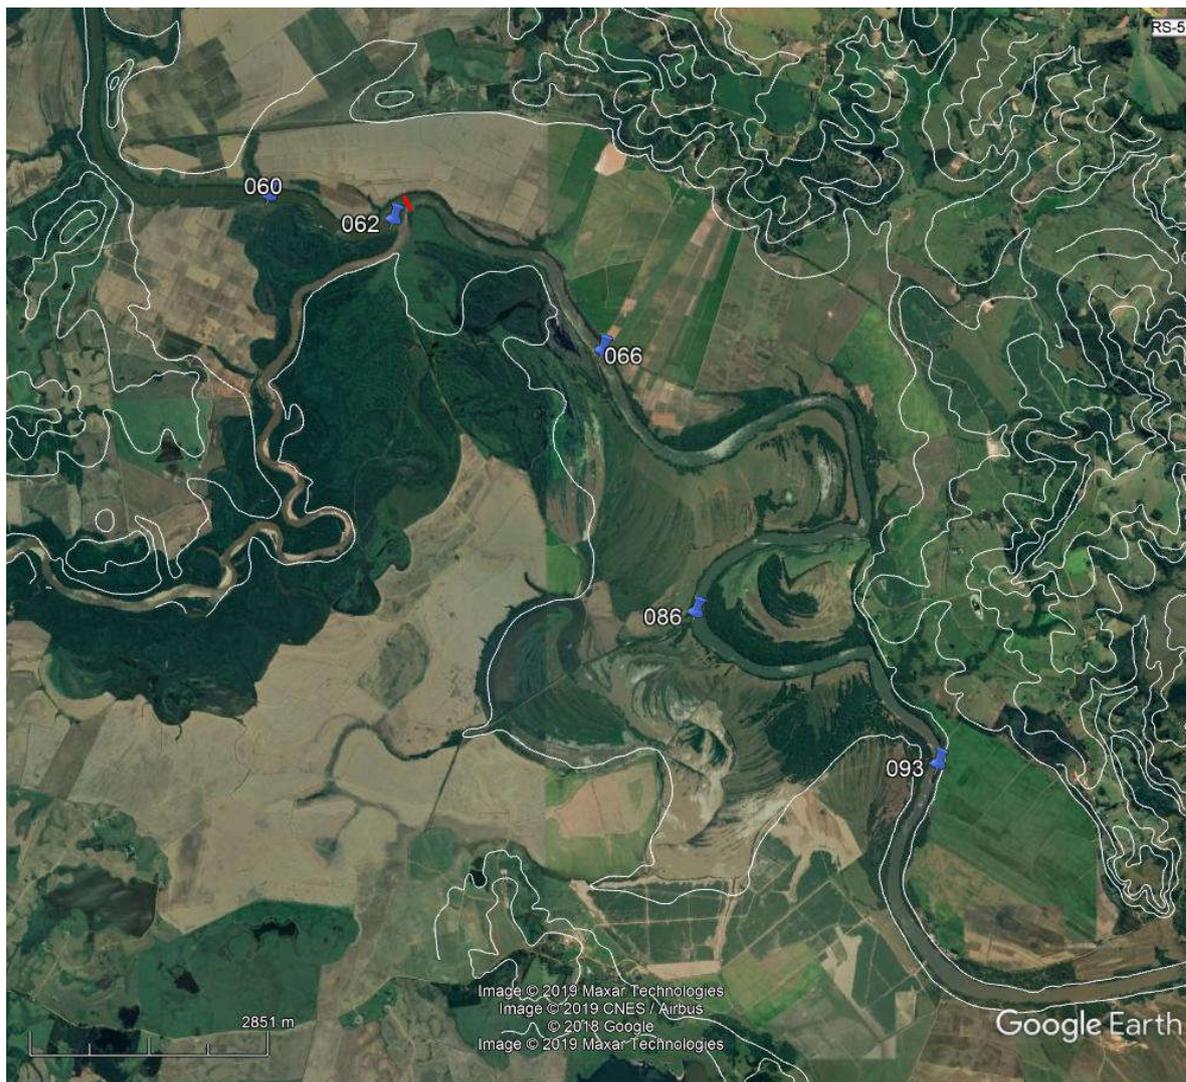
Figura 3.133 – As três classes de um rio com canais simples nos 20 quilômetros iniciais do levantamento de campo, sendo elas: o canal reto (ponto de saída), o canal sinuoso (ponto 66) e o canal meandrante (ponto 86). A calha menor (leito do rio) entre 100 e 200 m e a calha maior (planície de inundação) representada pela cota topográfica de 20 m (primeira linha branca ao lado de ambas as margens). Observa-se como a planície de inundação é ampla até o Ponto 93. A Seção de Referência S25 está localizada próxima ao Ponto 62, na foz do Rio Vacacaí.

Esse trecho do rio Jacuí se enquadra nas 3 classes de canais simples definidas por Miall (2007): reto, sinuoso ou meandrante (Figura 3.133). Toma-se como exemplo de canal reto a localidade de Jacuí, onde o rio Jacuí deixa seu curso de norte a sul e inflete para leste em ângulo de 90 graus, seguindo então seu curso de oeste para leste, onde nos 20 quilômetros iniciais esse curso se apresenta como um canal sinuoso e meandrante (Figura 3.133).

A calha menor apresenta larguras variáveis entre 100 m e 200 m com variações locais, enquanto que a calha maior, se considerada a cota topográfica de 20 m, da base cartográfica oficial, pode apresentar até 5 quilômetros de largura, limite este até o Ponto 93, onde ela se estreita (Figura 3.133). Deste ponto até o Ponto 107, situado na foz do Arroio Irapuá, na margem direita, a calha maior apresenta entre 250 m a 400 m de largura. Entre os pontos 107 e 108 ela se amplia na margem direita devido à calha maior do arroio Irapuá, retornando depois para larguras variando entre 300 m e 500 m. Exceções ocorrem na foz da Sanga das Flores e do Arroio Capané, ambos situados na margem direita (Figura 3.134).
