3.4.5.3.3 PTS-S2 (MD)

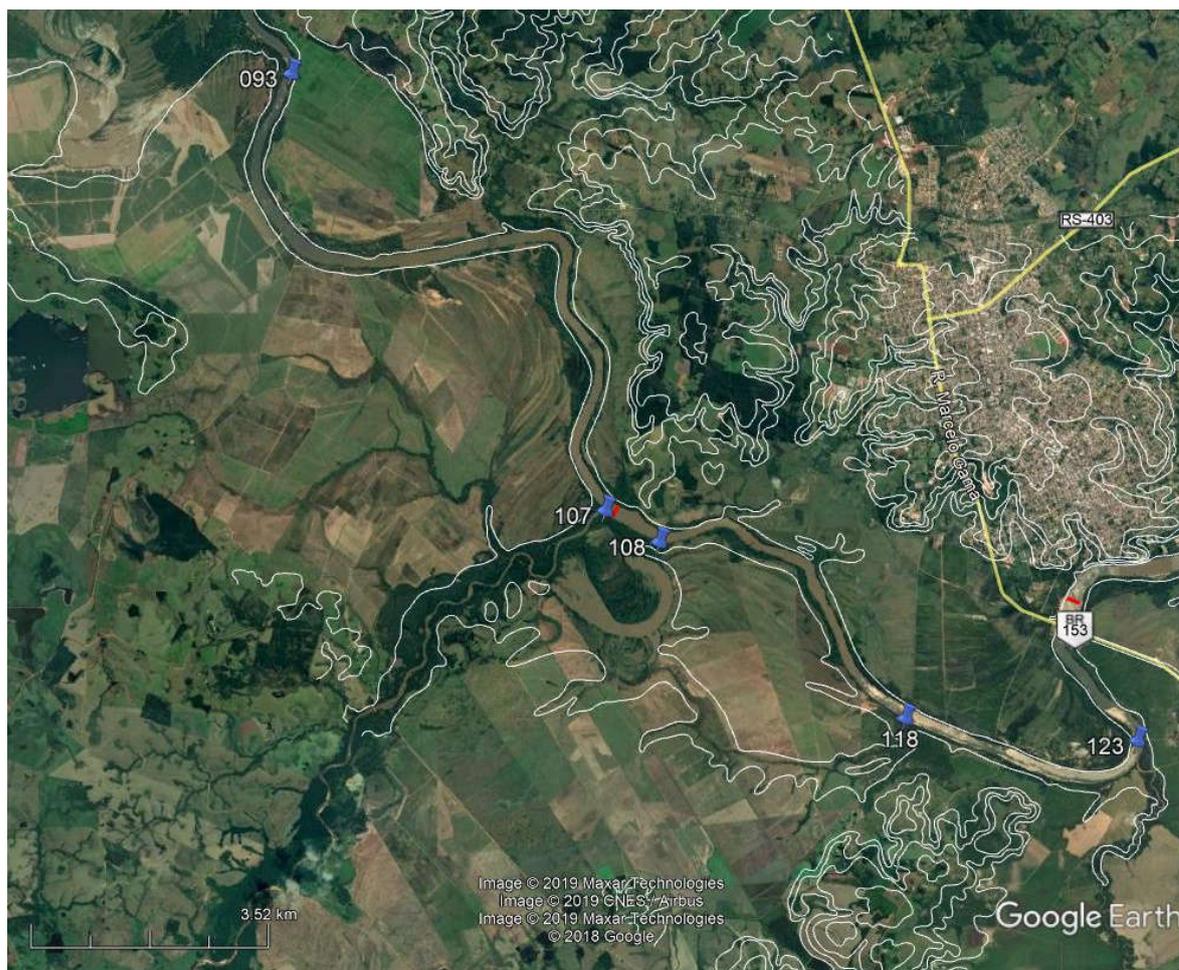
Figura 3.134 – A calha menor (leito do rio) entre 100 e 200m e a calha maior (planície de inundação) representada pela cota topográfica de 20m (primeira linha branca ao lado de ambas as margens). Observa-se como há estrangulamento da calha maior a partir do ponto 93 até final do trecho. O Ponto 107 indica a foz do Arroio Irapuá e a localização da Seção de Referência S24. Já os pontos 118 e 123 indicam a foz da Sanga das Flores e do Arroio Capané, respectivamente.

A calha menor apresenta larguras variáveis entre 100 m e 200 m com variações locais, enquanto que a calha maior, se considerada a cota topográfica de 20 m, da base cartográfica oficial, pode apresentar até 5 quilômetros de largura, limite este até o Ponto 93, onde ela se estreita (Figura 3.133). Deste ponto até o Ponto 107, situado na foz do Arroio Irapuá, na margem direita, a calha maior apresenta entre 250 m a 400 m de largura. Entre os pontos 107 e 108 ela se amplia na margem direita devido à calha maior do arroio Irapuá, retornando depois para larguras variando entre 300 m e 500 m. Exceções ocorrem na foz da Sanga das Flores e do Arroio Capané, ambos situados na margem direita (Figura 3.134).

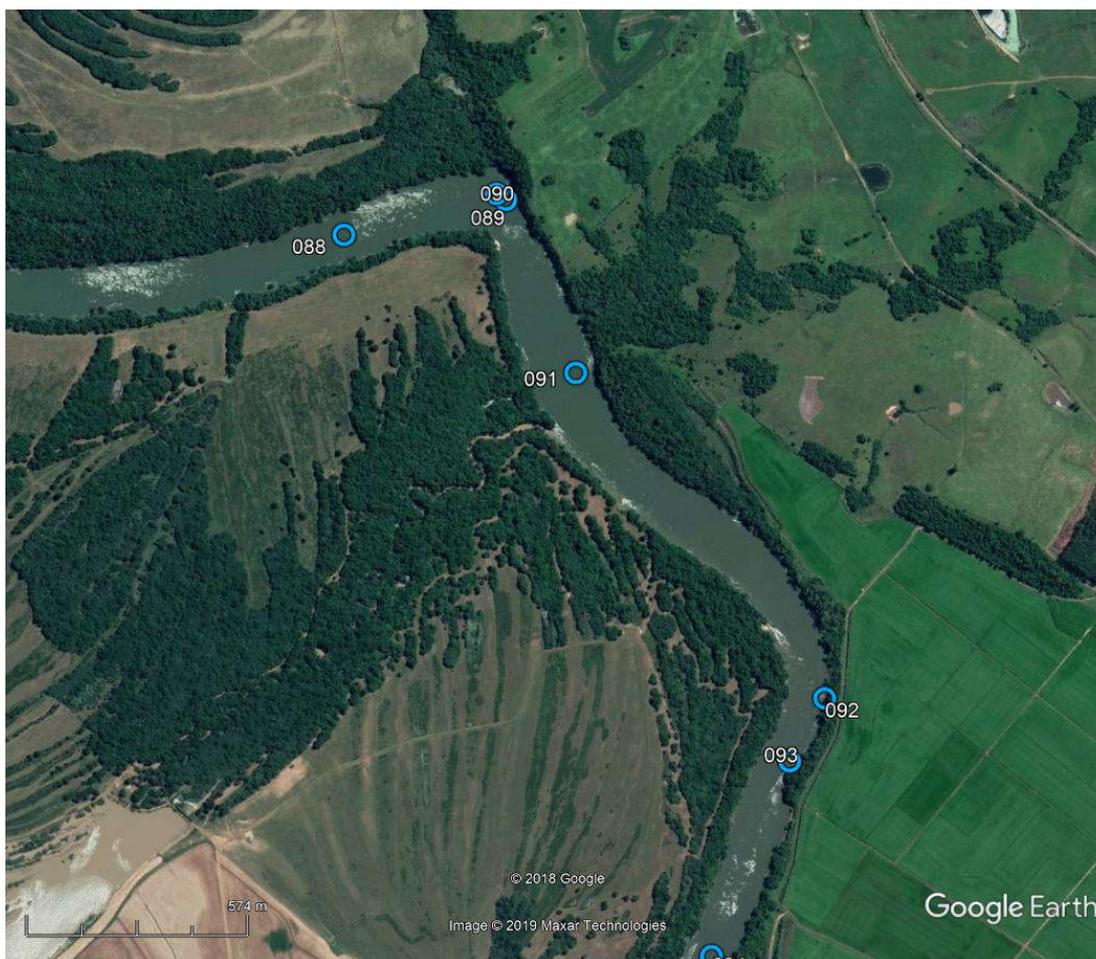
Figura 3.135 – Localização do segmento onde afloram as rochas características da Formação Sanga do Cabral e das estruturas tectônicas que condicionam parte da morfologia do canal.

Um segmento desse Subtrecho, característico dessas rochas, ocorre entre os pontos 88 e 93 (Figura 3.135). Entre os pontos 090 e 091 (Figura 3.136 e Figura 3.137) há um paredão que varia entre 10 m e 20 m de altura e com aproximadamente 500 m de comprimento, aflorando em planos de falha existentes ao longo do trecho, observados entre os pontos 088 e 089, com desnível de 4 para 18 m, medido com ecobatímetro portátil. Estes planos de falha ou fratura local está inserido no Sistema de Falhas e Fraturas Regional e condicionam também alguns trechos da calha menor, conforme Tabela 3.13.

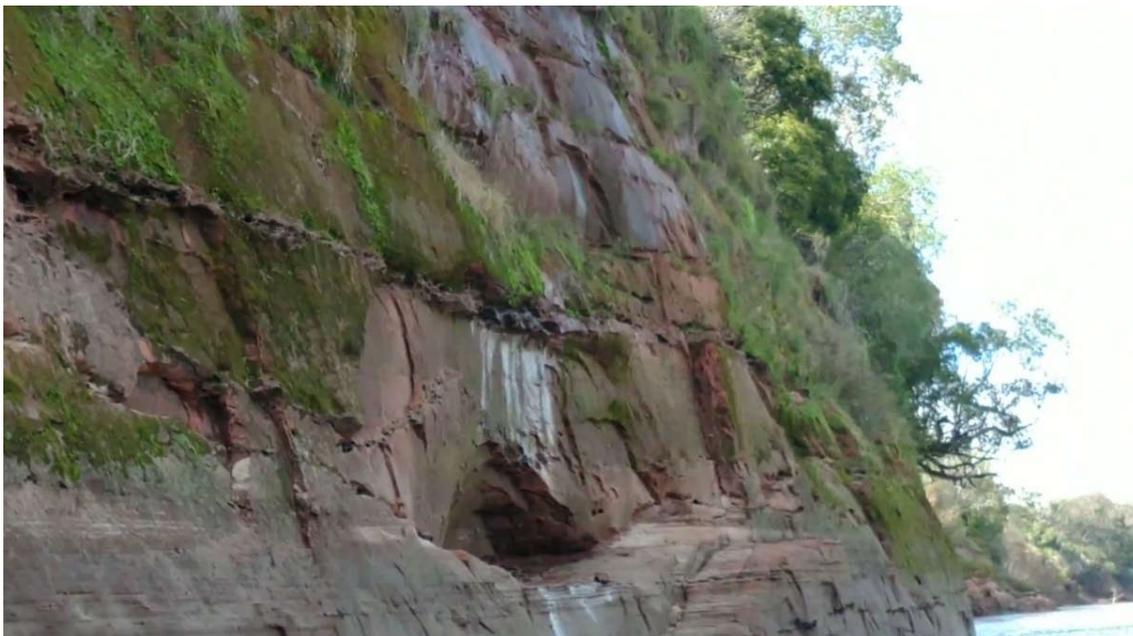
Figura 3.136 – Arenito conglomerático da Formação Sanga do Cabral exposto pelo sistema de falhas existente na região em estudo (ponto 90).

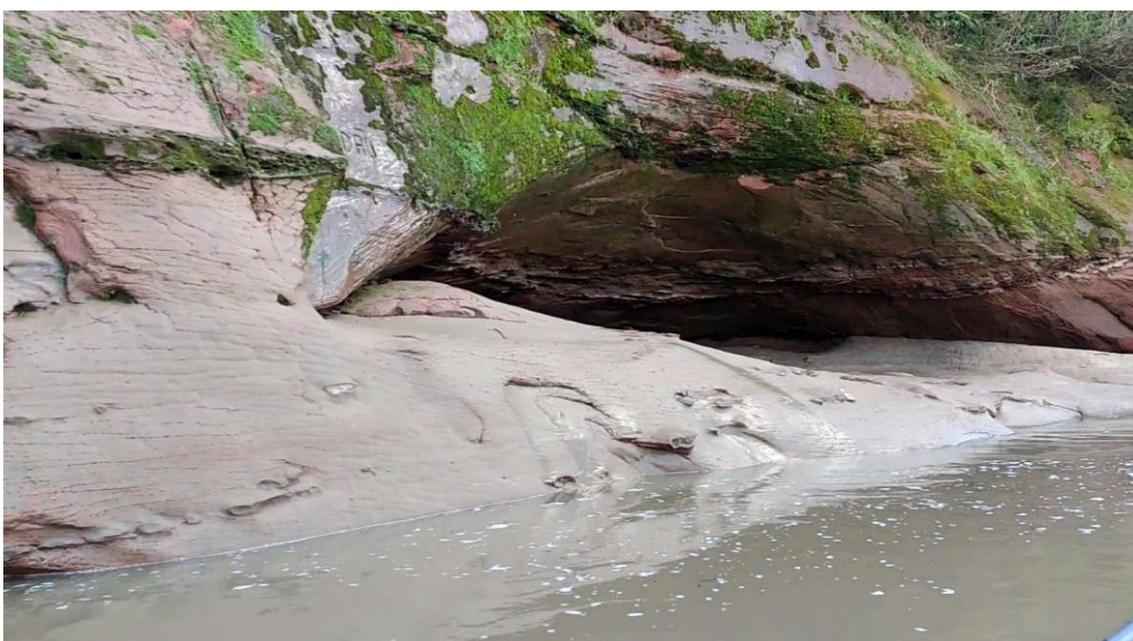
Figura 3.137 – Detalhe da gruta formada no arenito conglomerático da Formação Sanga do Cabral originado por erosão diferencial (ponto 090).

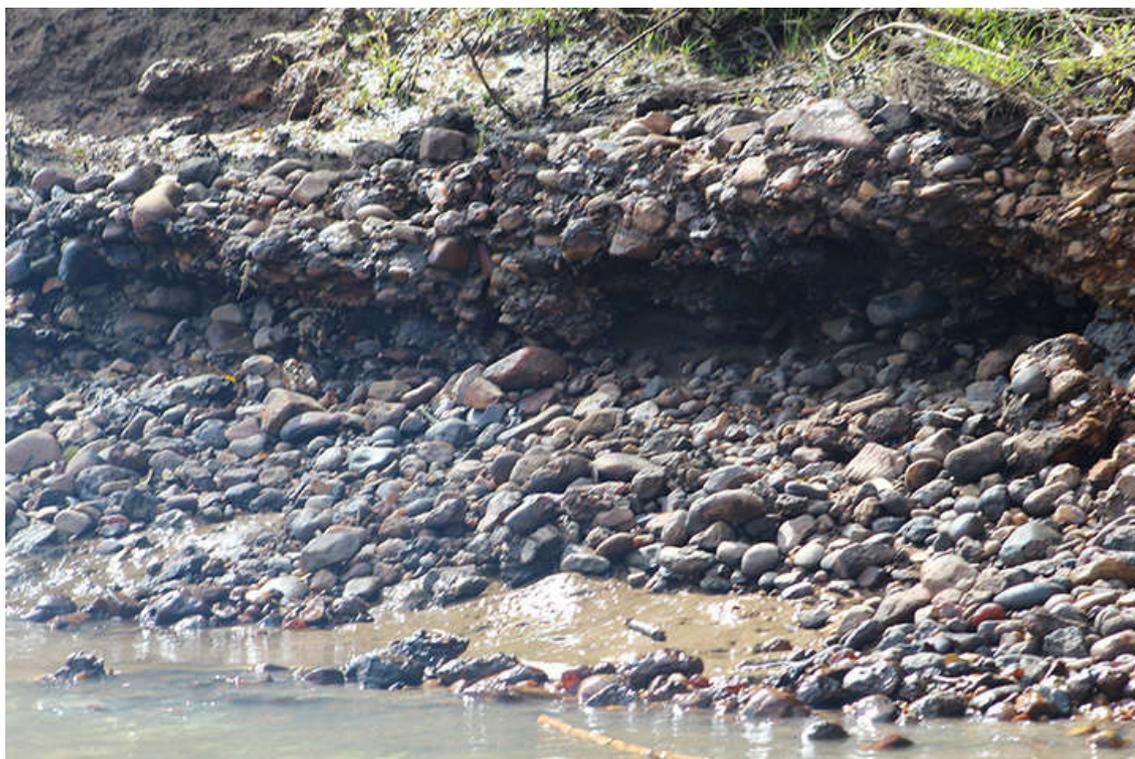
Figura 3.138 – Conglomerado da Formação Sanga do Cabral aflorando na margem esquerda (ponto 092).

Os conglomerados intraformacionais foram identificados entre os pontos 092 e 093 e podem ser observados na Figura 3.138 e na Figura 3.139.

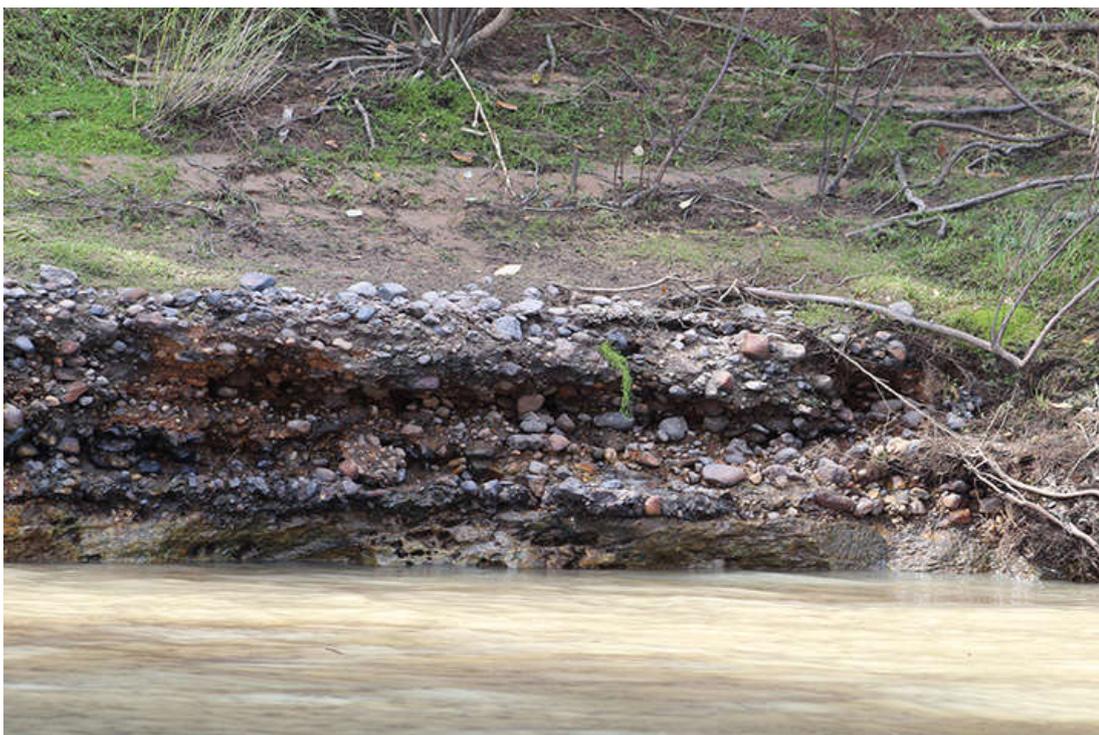
Figura 3.139 – Conglomerado da Formação Sanga do Cabral aflorando na margem esquerda (ponto 093).

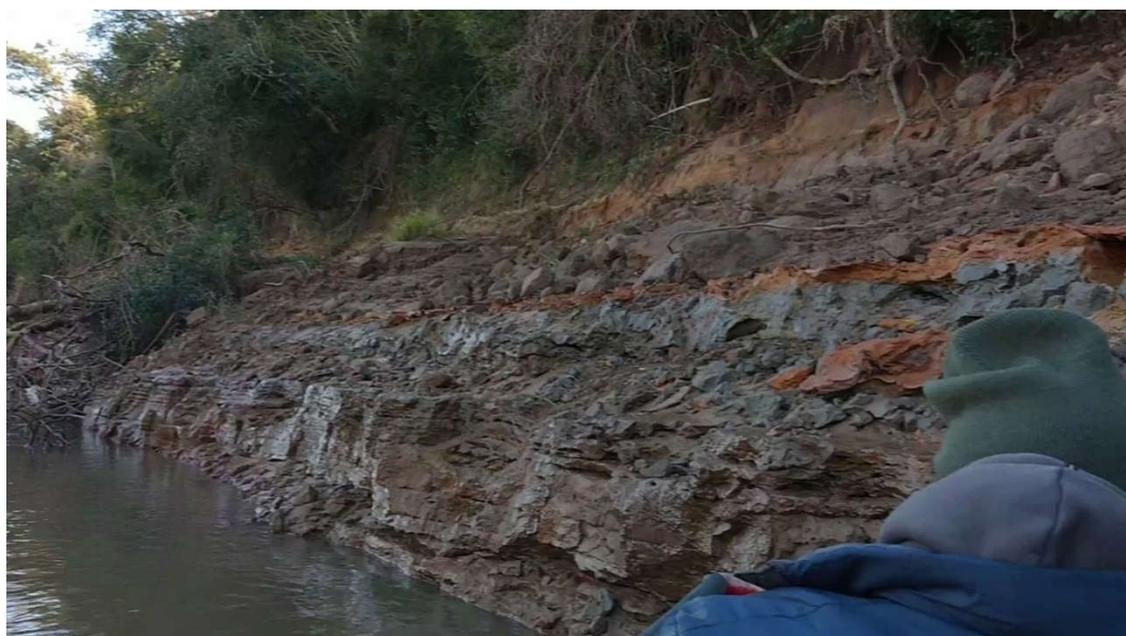
Figura 3.140 – Afloramento de siltito maciço intercalado com arenito fino, aparentemente constituintes da Formação Santa Maria (ponto 81 do Mapa 3.15).

A ocorrência de rochas da Formação Santa Maria, contudo, não está descartada, pois se registrou em mais de um afloramento siltitos maciços característicos do Membro Alemoa intercalados com arenitos feldspáticos, típicos do Membro Passo das Tropas porção de topo e porção basal Formação Santa Maria (Figura 3.140).

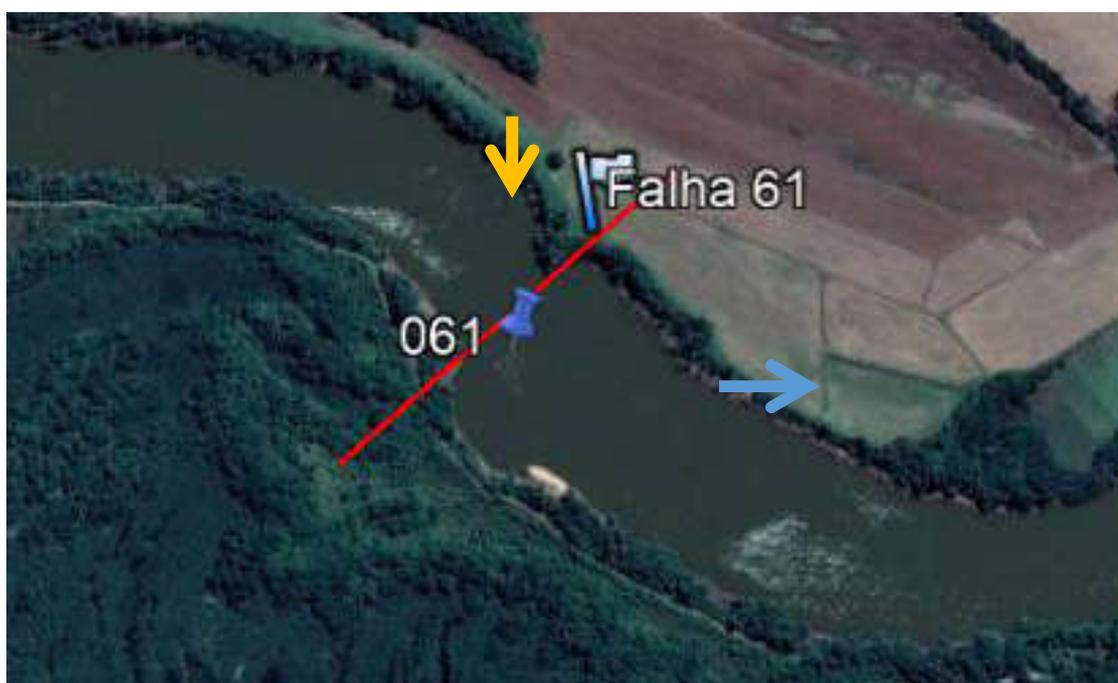
Figura 3.141 – Falha identificada no ponto 61 identificada por um desnível (degrau) de aproximadamente 20 m de profundidade e erosão diferencial das margens devido ao efeito de redemoinho ocasionado pela diferença de nível. A seta azul sentido fluxo hídrico e seta laranja indica local obtenção da imagem da Figura 3.142)
Fonte: Adaptado de Google Earth (2019).

O sistema de falhas, que pôde ser observado logo no segundo ponto (ponto 061 - Figura 3.141), apresenta um desnível (degrau) de aproximadamente 20 m de profundidade e gera erosão das margens devido ao efeito de redemoinho, levando a um recuo de 50 m na margem direita (Figura 3.142) e de 30 m na margem esquerda. Como este ponto está situado aproximadamente há um quilometro a montante da foz do rio Vacacaí não há informações batimétricas do mesmo para possível comparação.

Observa-se ainda na imagem da Figura 3.177 o alargamento das margens que têm largura de 180 m antes da barra em pontal e de 290 m na seção que a corta. Esta forma mais arredondada das margens e alargamento das mesmas, como ocorre logo no início do trecho (Figura 3.141), pode estar relacionada a um desnível e/ou a outra estrutura geológica, tal como um contato brusco entre litologias distintas.

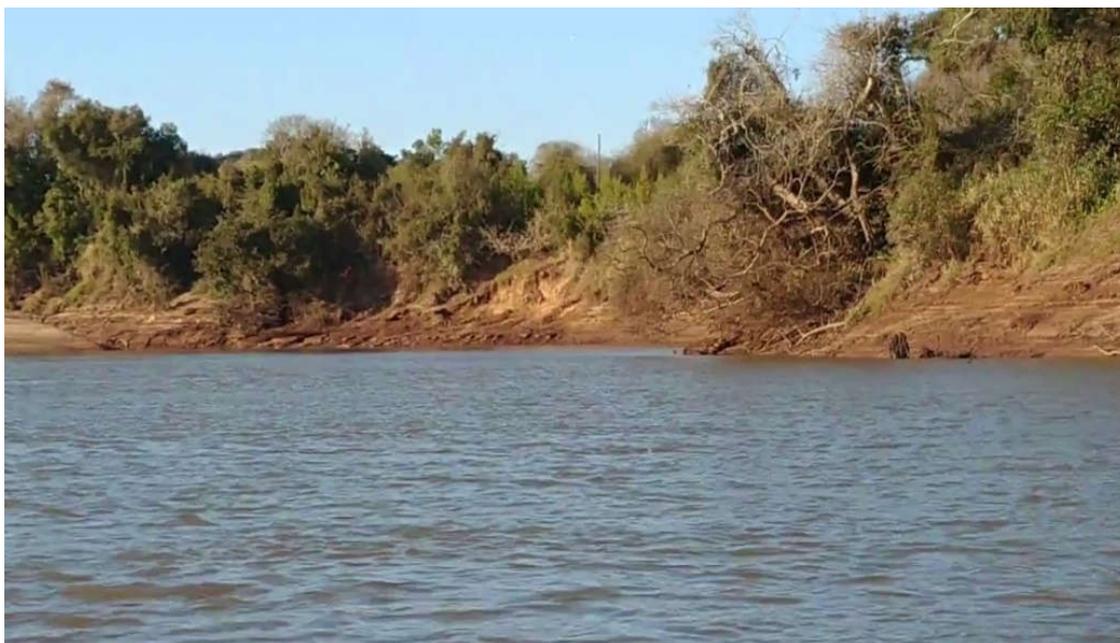
Figura 3.142 – Erosão diferencial da margem direita devido, em parte, à falha geológica existente que gera um redemoinho em épocas de cheia.

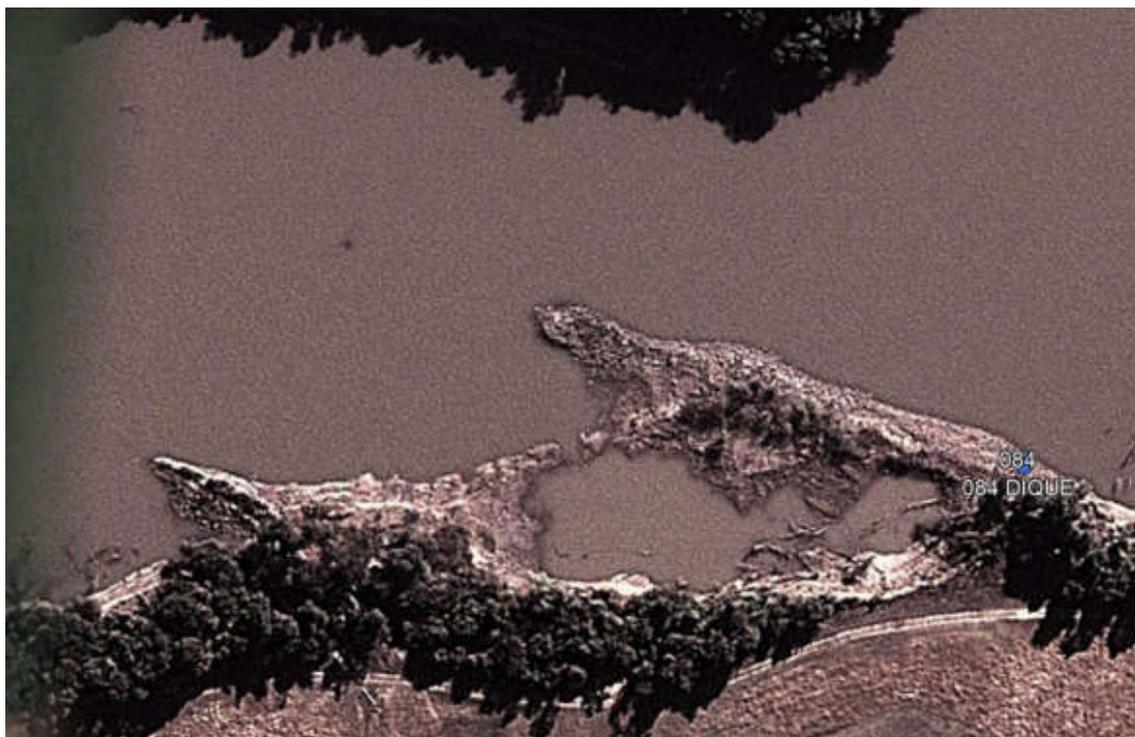
Figura 3.143 – Imagem Google Earth com a rocha emersa (Data: 08/06/2012).
Fonte: Google Earth (2019).

O primeiro dique mapeado foi no ponto 84 (Figura 3.143 e Figura 3.144). É ali onde ocorrem dois diques ou um dique com alteração e/ou remoção parcial da sua porção central, e também o talude da margem esquerda com processo erosional e sem vegetação (Figura 3.145).

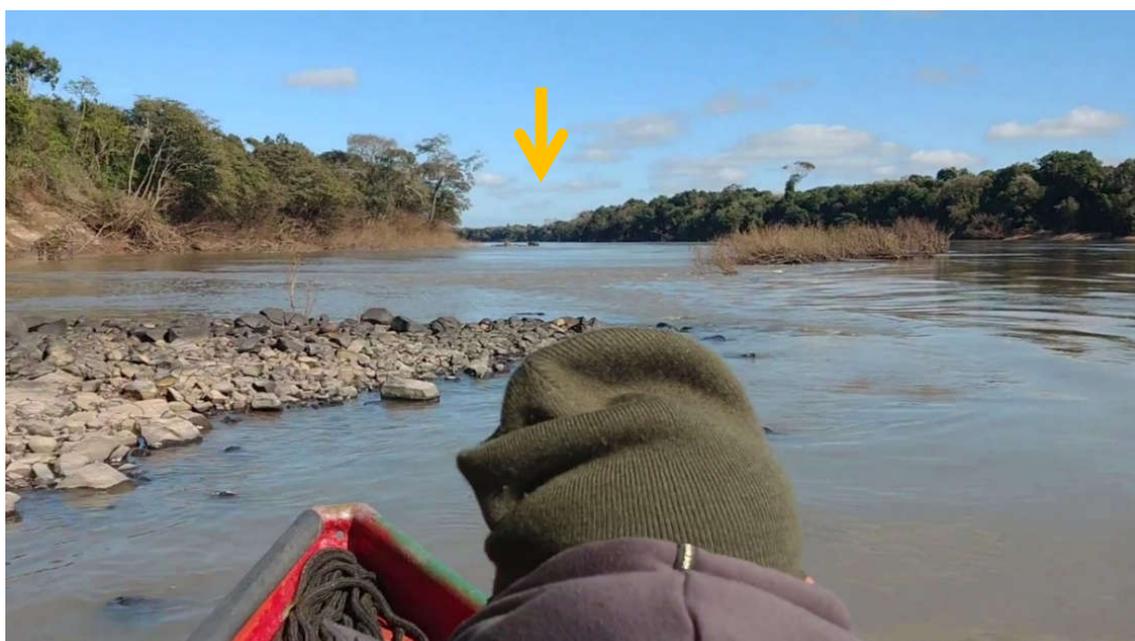
Figura 3.144 – Ponto 084 com rocha diabásica exposta na porção emersa e vegetação sobre a mesma na porção emersa no centro da calha do rio. A seta laranja indica a localização do “segundo” dique.

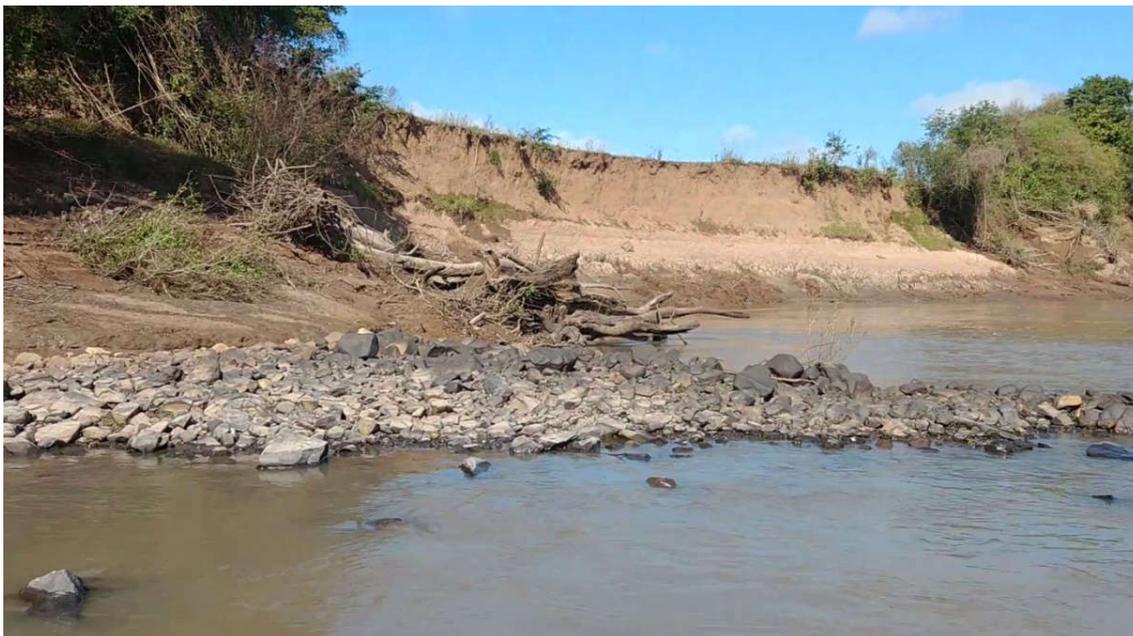
Figura 3.145 – Ponto 84 na margem esquerda (margem erosiva) onde se observa o dique em primeiro plano e a margem com processo erosivo e sem vegetação na porção erodida.

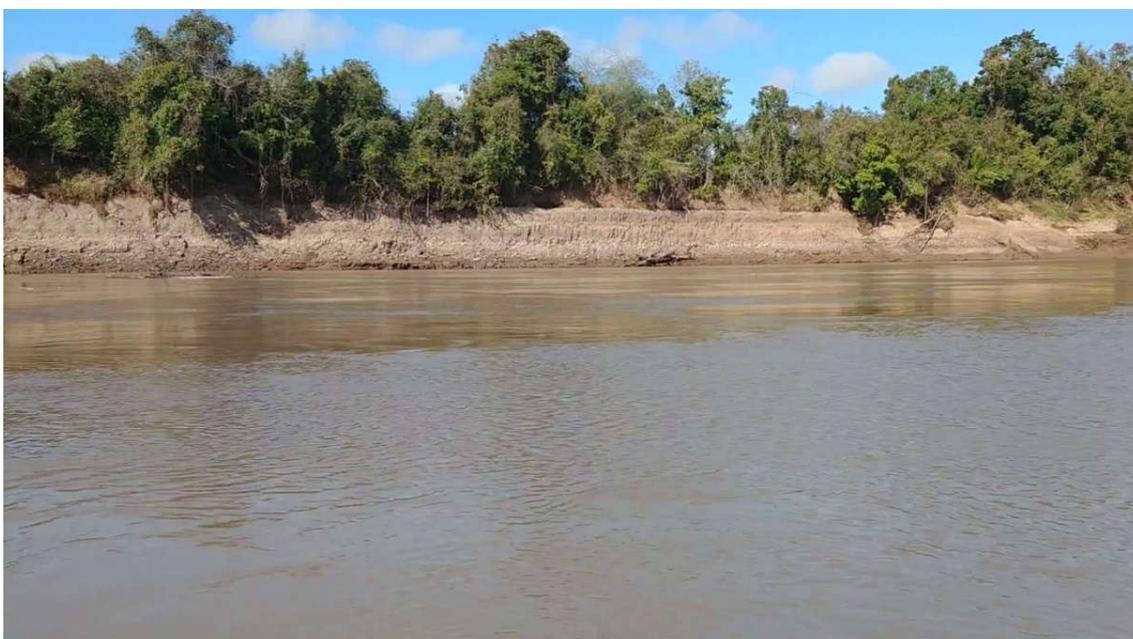
Figura 3.146 – Ponto 84 na margem direita (margem deposicional) onde se observa processo erosivo, mas com vegetação na porção superior, mas não no talude.

Quando observada a margem oposta, a margem direita (Figura 3.146) é deposicional, nota-se que ela também está com processo erosivo devido à barreira hidráulica ocasionada pelos diques que condicionam parte do fluxo hídrico para lá.

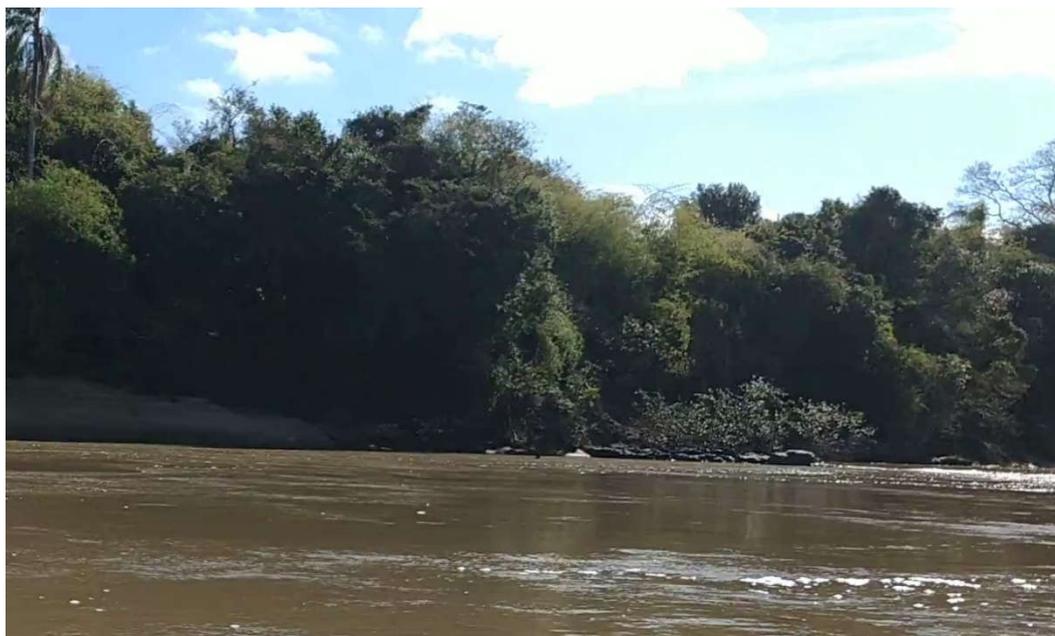
Figura 3.147 – Ponto 85 onde se observa na margem direita o dique emerso.

Em aproximadamente 900 m da jusante do ponto 84 foi mapeado outro dique, ponto 85 (Figura 3.147), parcialmente submerso e com uma pequena exposição dele na margem direita.

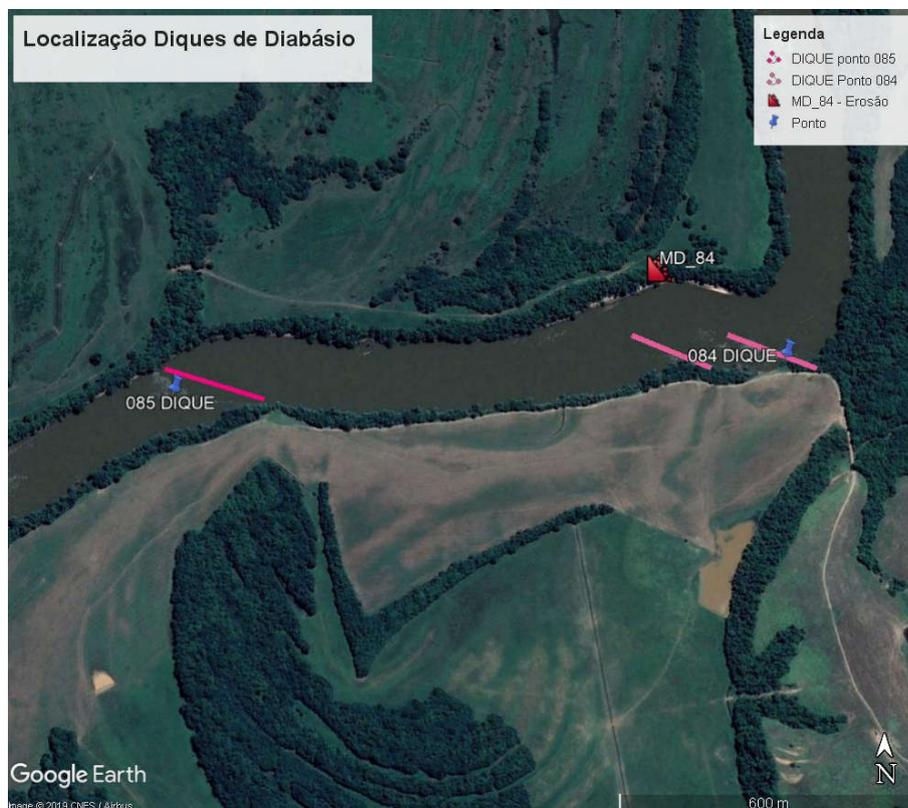
Figura 3.148 – Localização e orientação dos diques de diabásio dos pontos 84 e 85.
Fonte: Google Earth (2019).

Quando observados, como mostra a imagem, os dois pontos com ocorrência dos diques associados à sua orientação espacial noroeste-sudeste, pode-se supor que seja possível que na área ocorra um enxame de diques com intrusões em planos de falha distintos, ou até mesmo que seja apenas uma intrusão de largura ou extensão quilométrica.

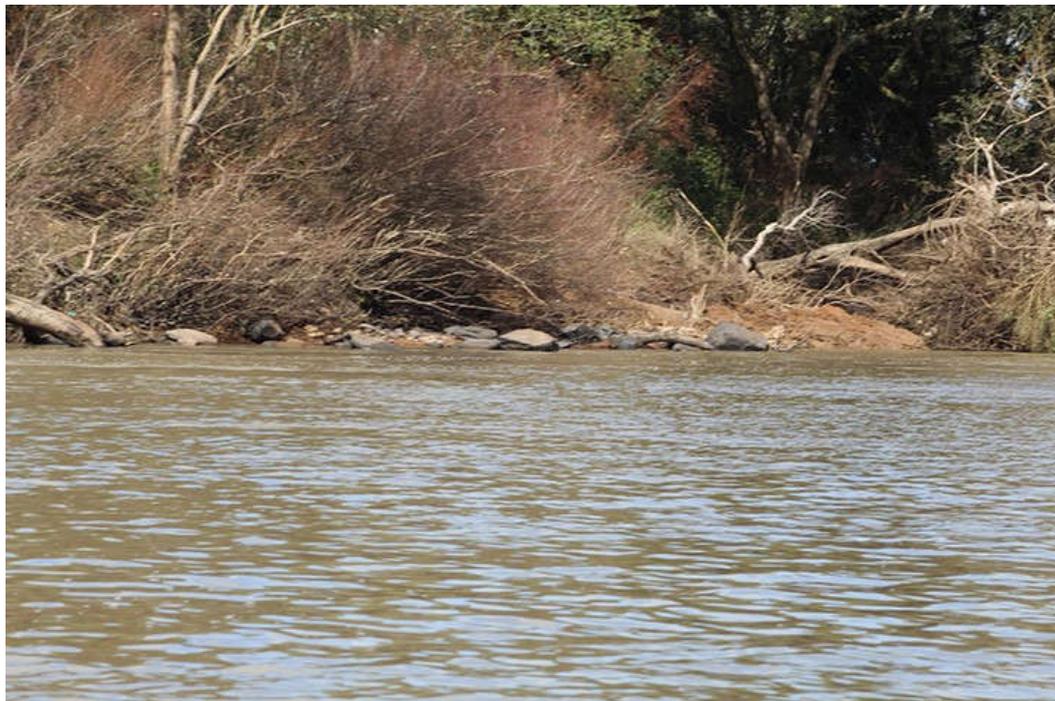
Figura 3.149 – Dique de diabásio do ponto 114, margem esquerda.

Distante mais de 15 quilômetros rio abaixo, no ponto 114, ocorre outro dique de diabásio submerso, com afloramento parcial na margem esquerda (Figura 3.149). Estas ocorrências de intrusões de rochas diabásicas estão associadas ao sistema de faturamento e geram “degraus” no leito do rio semelhantes, porém menores que os degraus do sistema hidroviário eliminados com as três eclusas no rio Jacuí, as quais ficam claras e evidentes em razão da influência tectônica neste Subtrecho.

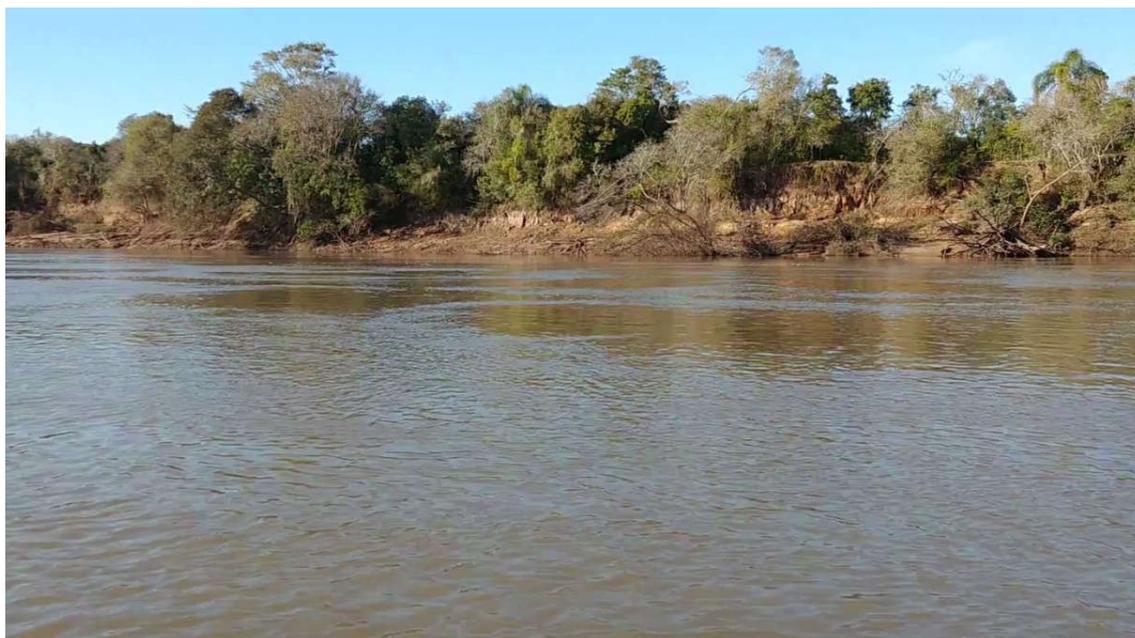
Figura 3.150 – Margem esquerda, margem côncava e erosiva, com processo erosivo (Ponto 063).

As margens côncavas e convexas apresentam perfis de erosão e deposição típicas do sistema fluvial meandrante, como pode-se observar nos pontos 063 (Figura 3.150), 081 (Figura 3.151), 103 (Figura 3.152), 106 (Figura 3.153) e 112 (Figura 3.154).

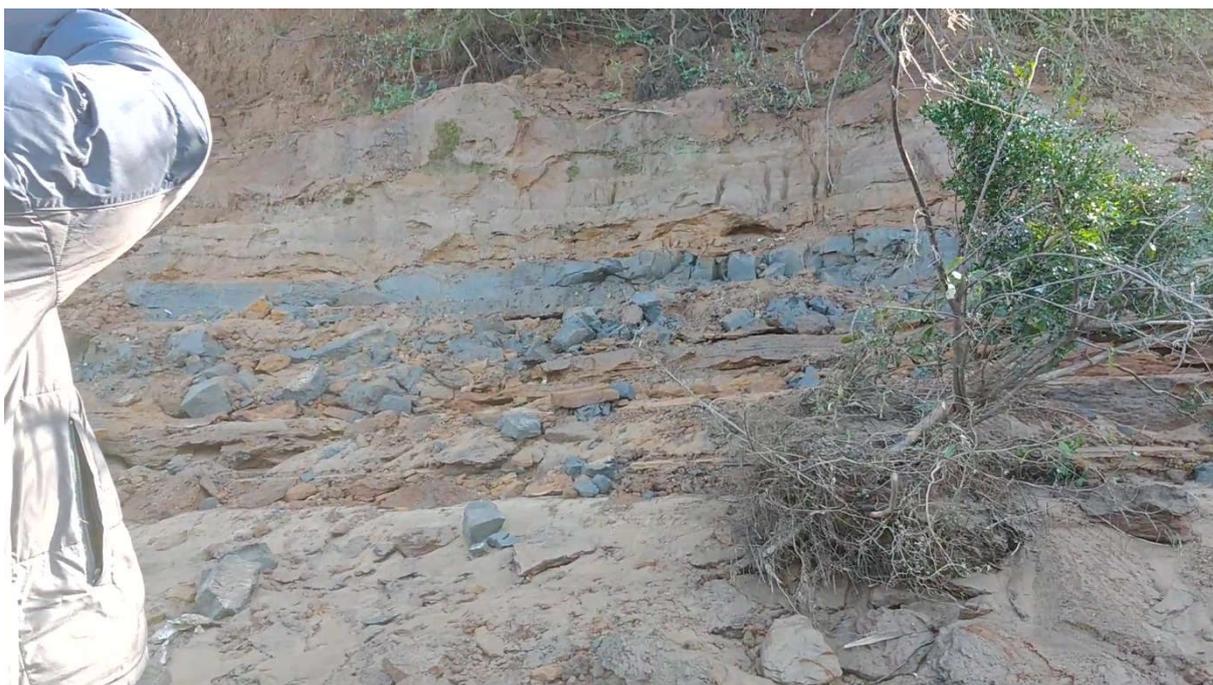
Figura 3.151 – Margem esquerda, margem côncava e erosiva, com processo erosivo atenuado devido ao talude ser constituído por rocha sedimentar (Ponto 081).

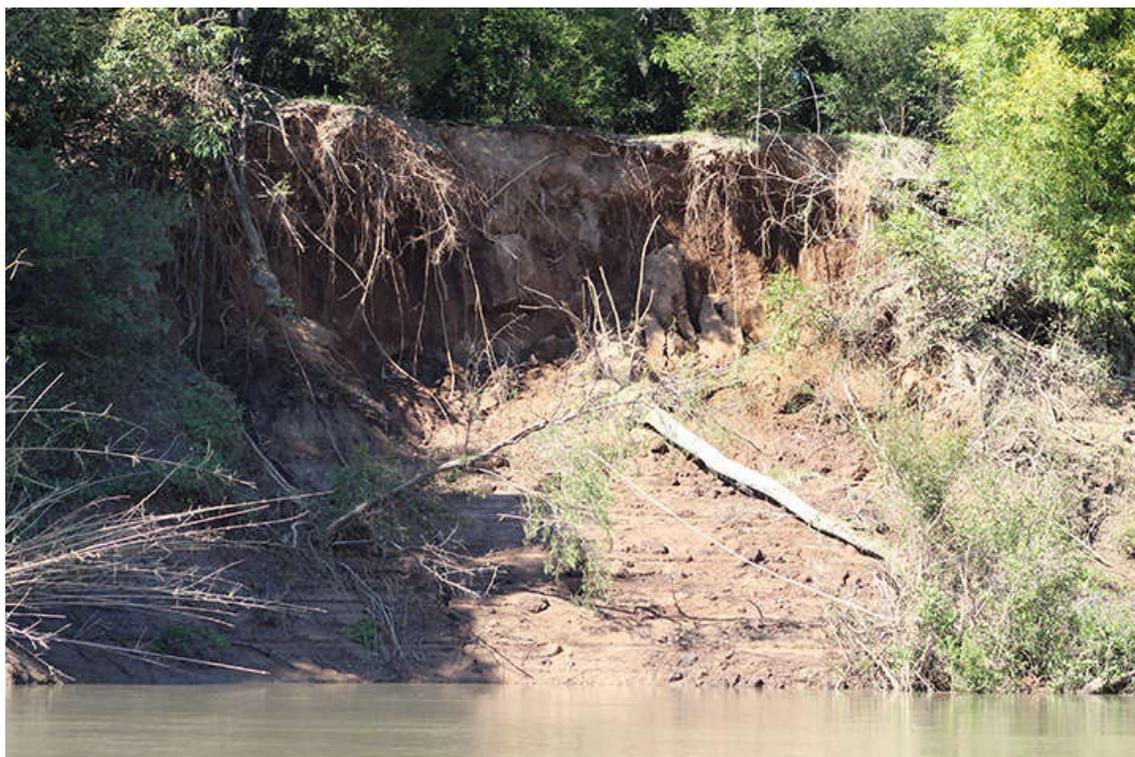
Figura 3.152 – Margem esquerda, margem côncava e erosiva, com processo erosivo (Ponto 103).

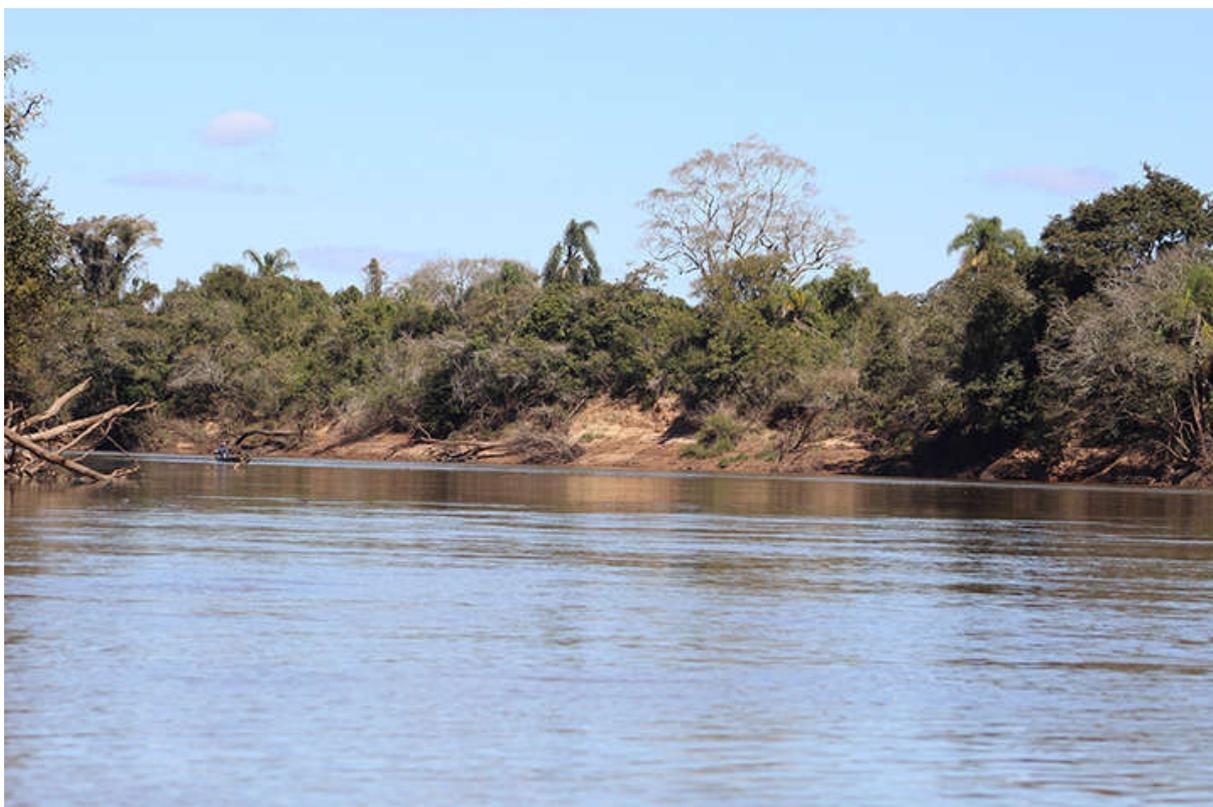
Figura 3.153 – Margem direita, margem côncava e erosiva, com processo erosivo (Ponto 106).

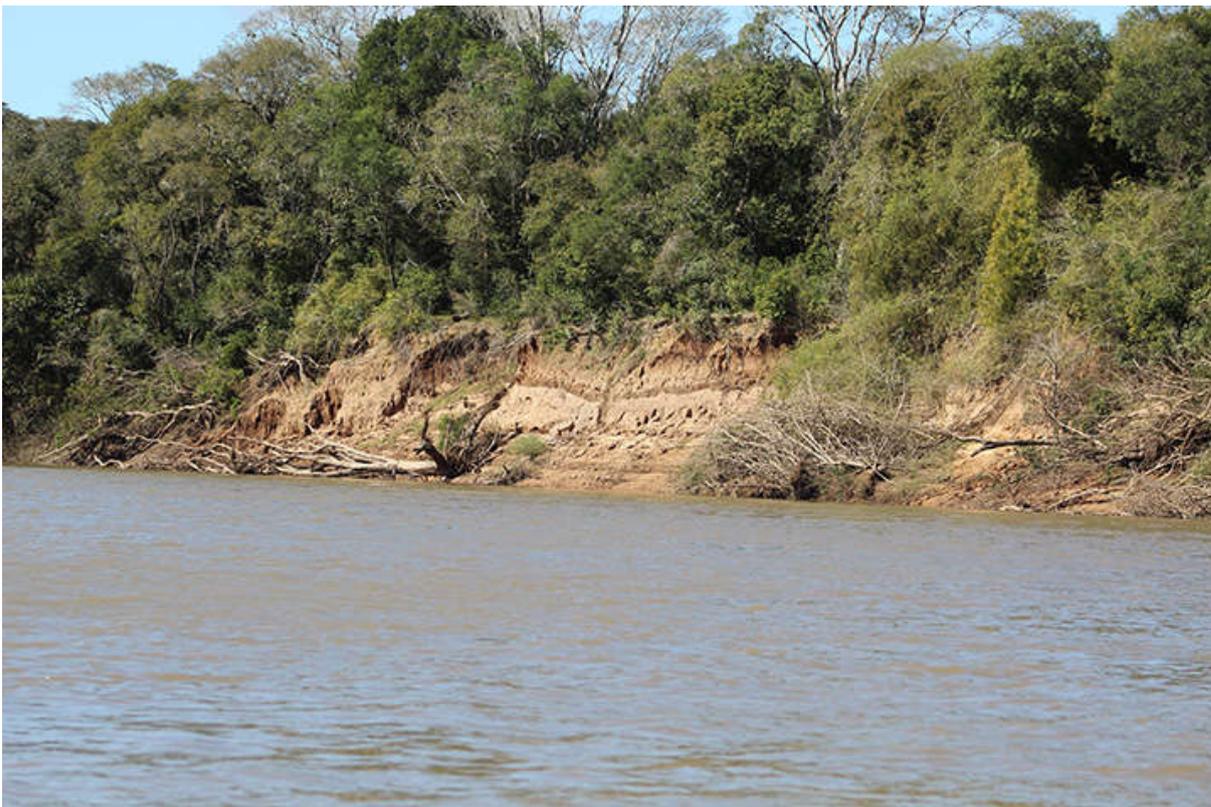
Figura 3.154 – Margem esquerda, margem côncava e erosiva, com processo erosivo (Ponto 112).

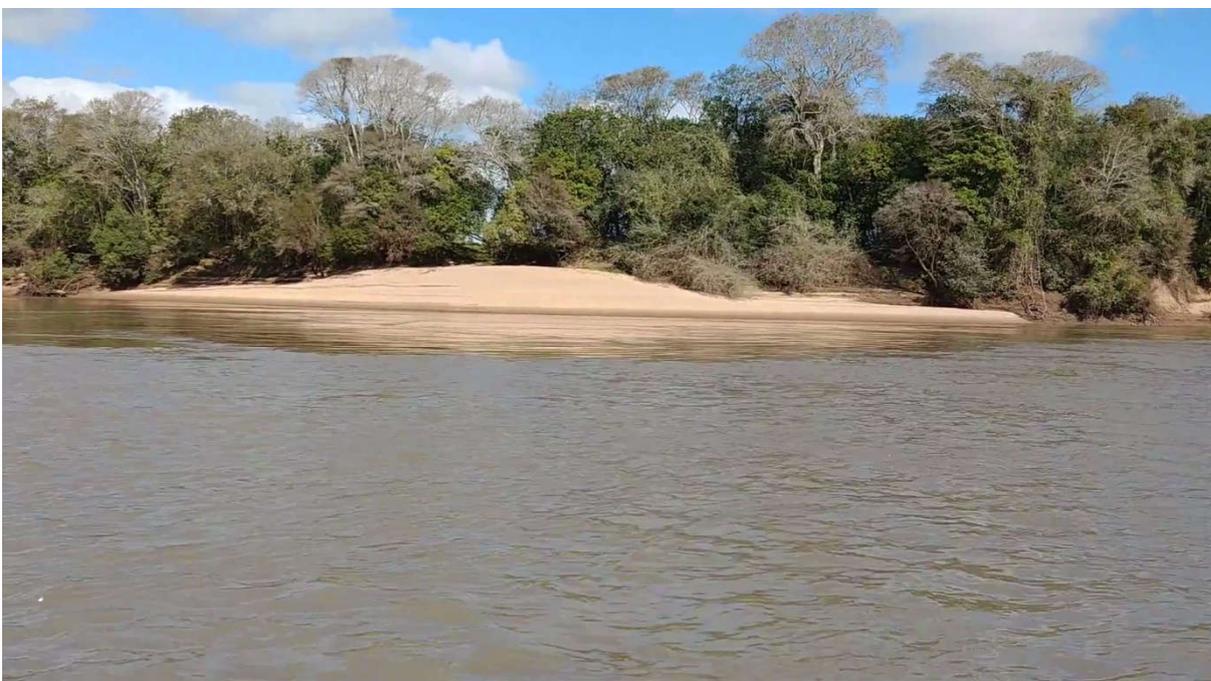
Figura 3.155 – Barra em pontal em margem deposicional (Ponto 089).

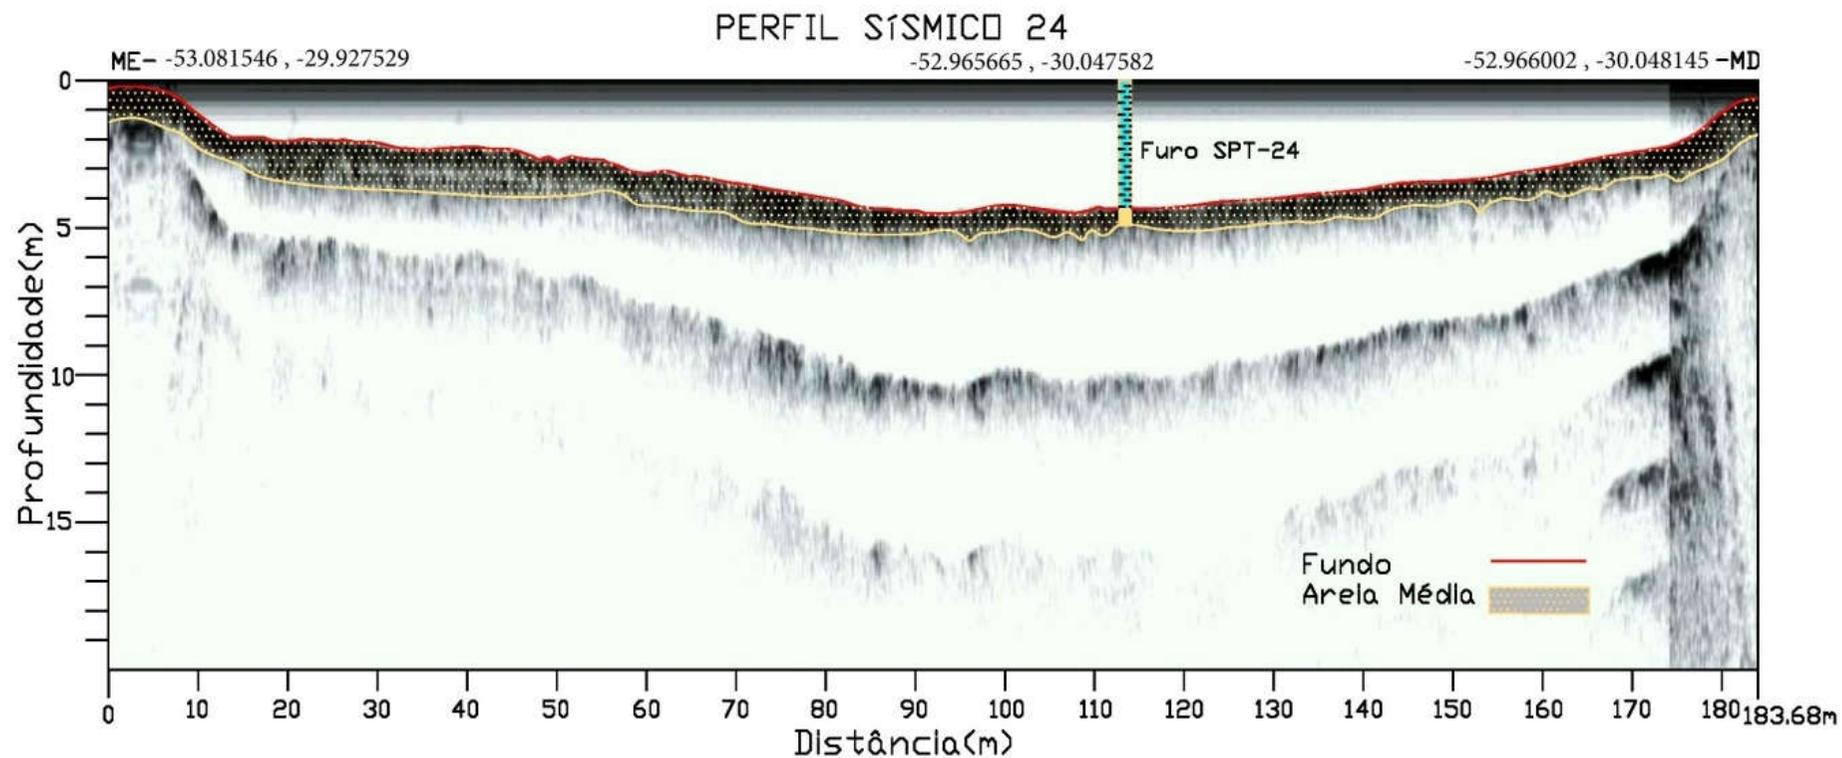
Figura 3.159 – Perfil geológico da Seção de Referência 24, interpretado a partir da correlação da sondagem com o perfil sísmico.

A partir desta sondagem, em conjunto com o perfil sísmico foi determinado o perfil geológico da seção que pode ser observado na Figura 3.159.

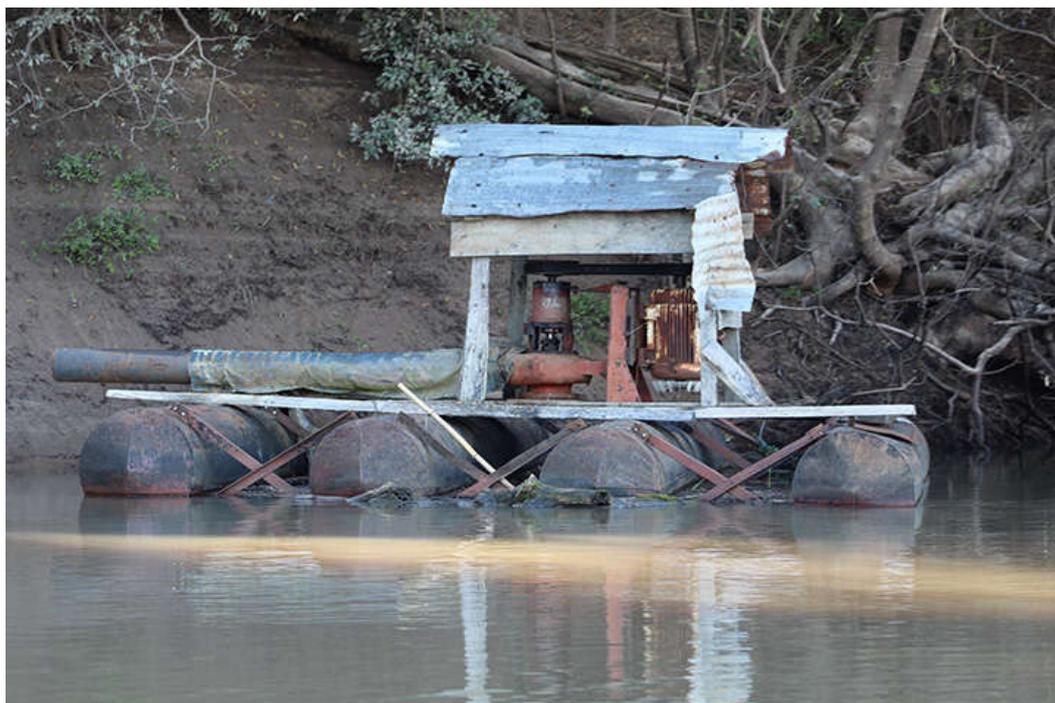
Figura 3.160 – Imagem obtida na margem esquerda do rio Jacuí, ponto 065, ilustrando tomada d'água existente.

Quanto ao uso direto da calha do rio e suas margens pode-se dizer que essa ação não foi e não é tão preponderante, seja a instalação de residências, vilas, centros urbanos, seja a tomada de água para as áreas da agricultura (Figura 3.160, Figura 3.161 e Figura 3.162), pesca e mineração (Figura 3.163 e Figura 3.164). Nada foi mais impactante na interferência do escoamento da descarga líquida e sólida, na alteração das taxas de transporte de sedimentos e seus ambientes de deposição, do que a instalação de barragens e eclusas.
