3.4.5.3.3 PTS-S2 (MD)

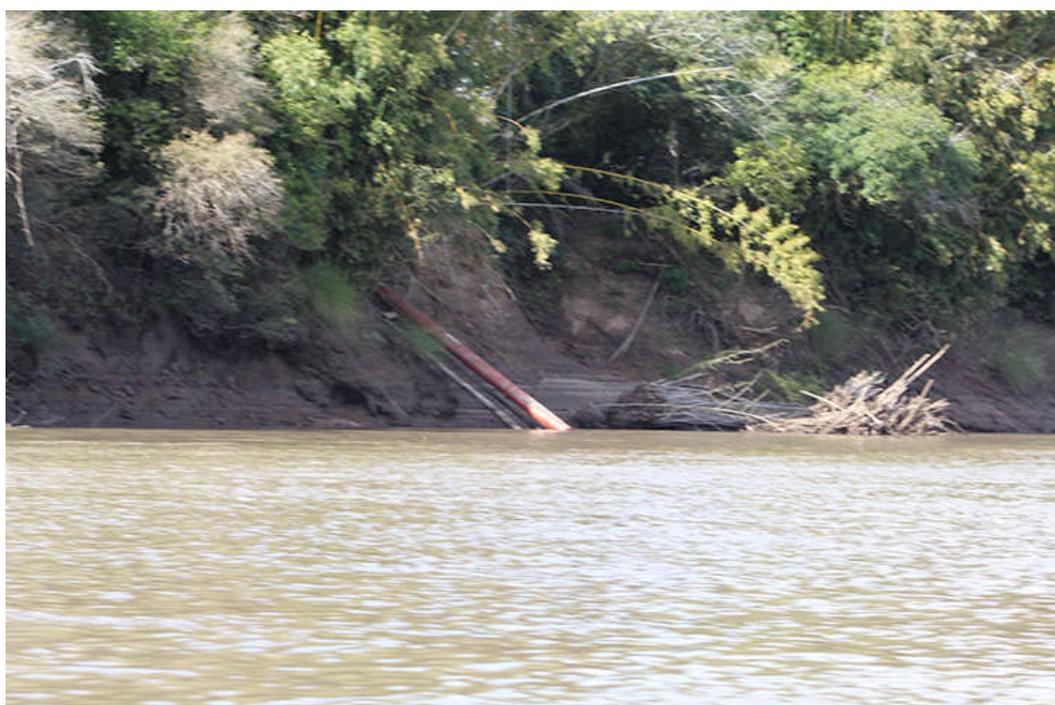
Figura 3.161 – Imagem obtida na margem esquerda do rio Jacuí, ponto 095, ilustrando uma tomada d'água.

Quanto ao uso direto da calha do rio e suas margens pode-se dizer que essa ação não foi e não é tão preponderante, seja a instalação de residências, vilas, centros urbanos, seja a tomada de água para as áreas da agricultura (Figura 3.160, Figura 3.161 e Figura 3.162), pesca e mineração (Figura 3.163 e Figura 3.164). Nada foi mais impactante na interferência do escoamento da descarga líquida e sólida, na alteração das taxas de transporte de sedimentos e seus ambientes de deposição, do que a instalação de barragens e eclusas.

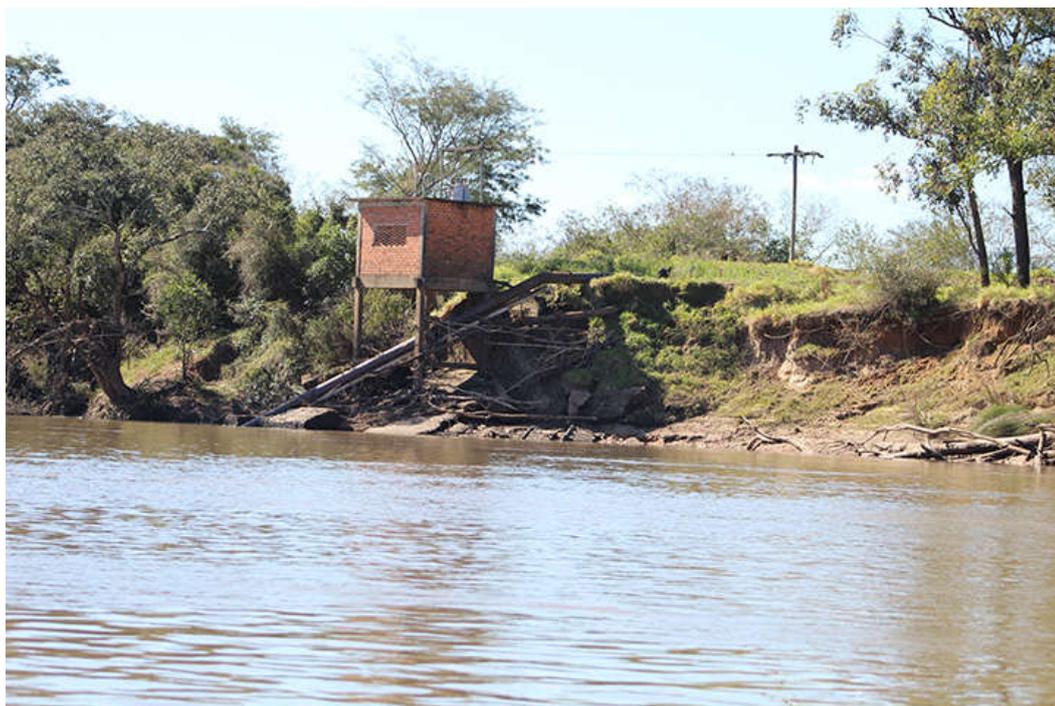
Figura 3.162 – Imagem obtida na margem esquerda do rio Jacuí, ponto 123, ilustrando uma tomada d'água.

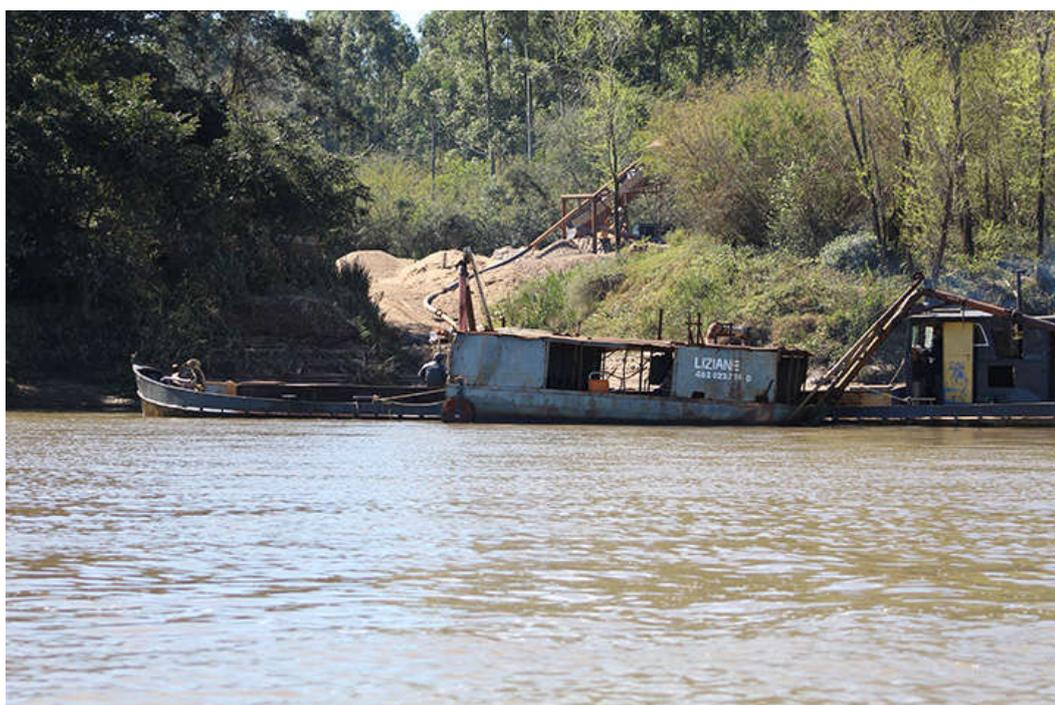
Figura 3.163 – Imagem obtida na margem esquerda do rio Jacuí, ponto 120, ilustrando as embarcações com dragas e terminal de minério.

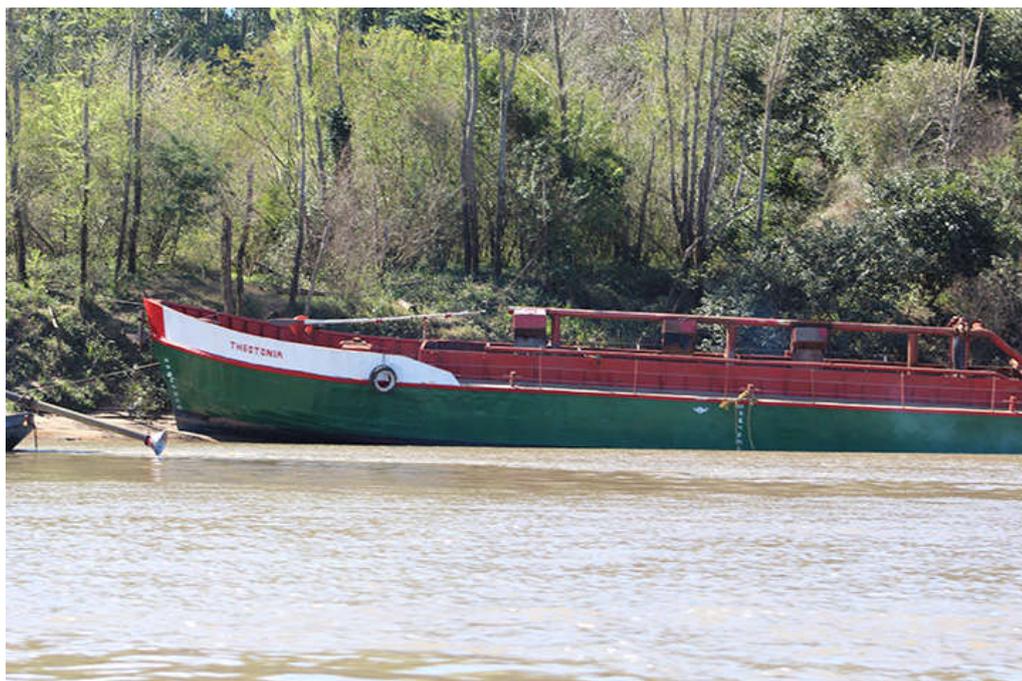
Figura 3.164 – Imagem obtida na margem esquerda do rio Jacuí, ponto 120, ilustrando embarcação com draga.

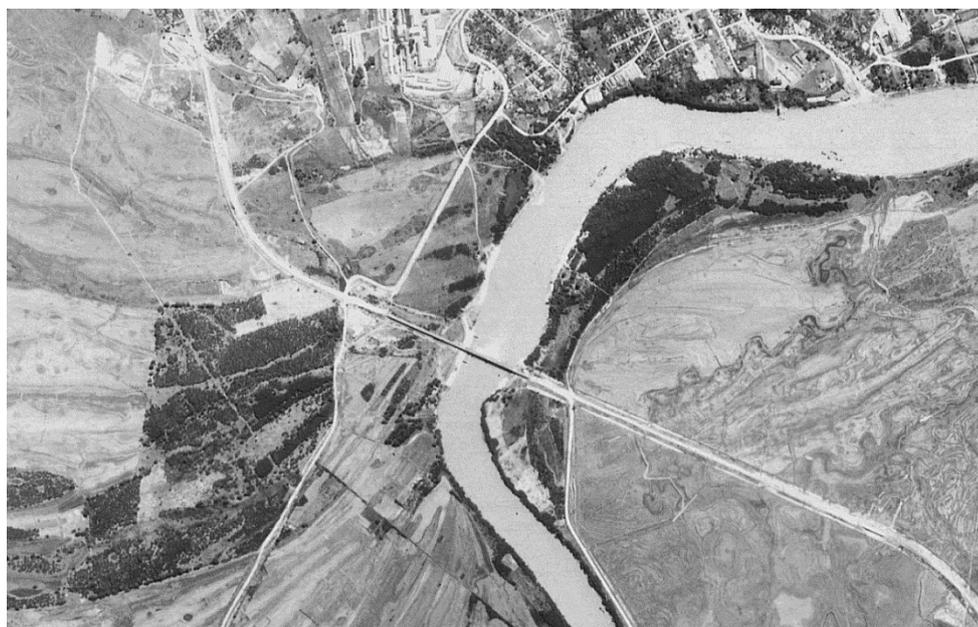
Figura 3.165 – Imagem obtida a partir de aerofoto do Exército Brasileiro, escala 1:60.000, da década de 1960, ilustrando a Barragem e Eclusa do Fandango bem como a ponte sobre o rio Jacuí.

A grande e significativa alteração antrópica sem retorno do rio Jacuí começa a partir da década de 1950, com o início da instalação da Barragem e Eclusa do Fandango. Essa foi a primeira obra do complexo hidroviário e necessária para a construção de uma ponte rodoviária sobre o rio Jacuí, em Cachoeira do Sul. A obra se iniciou em 1952 e foi finalizada em 1958.

A Barragem e Eclusa de Fandango tem diferença de nível de 4 m, com altitude máxima de represamento de 18 m. Conseqüentemente, a altitude do nível máximo de água a jusante é de 14 m, considerando o remanso da barragem e Eclusa de Dom Marcos.

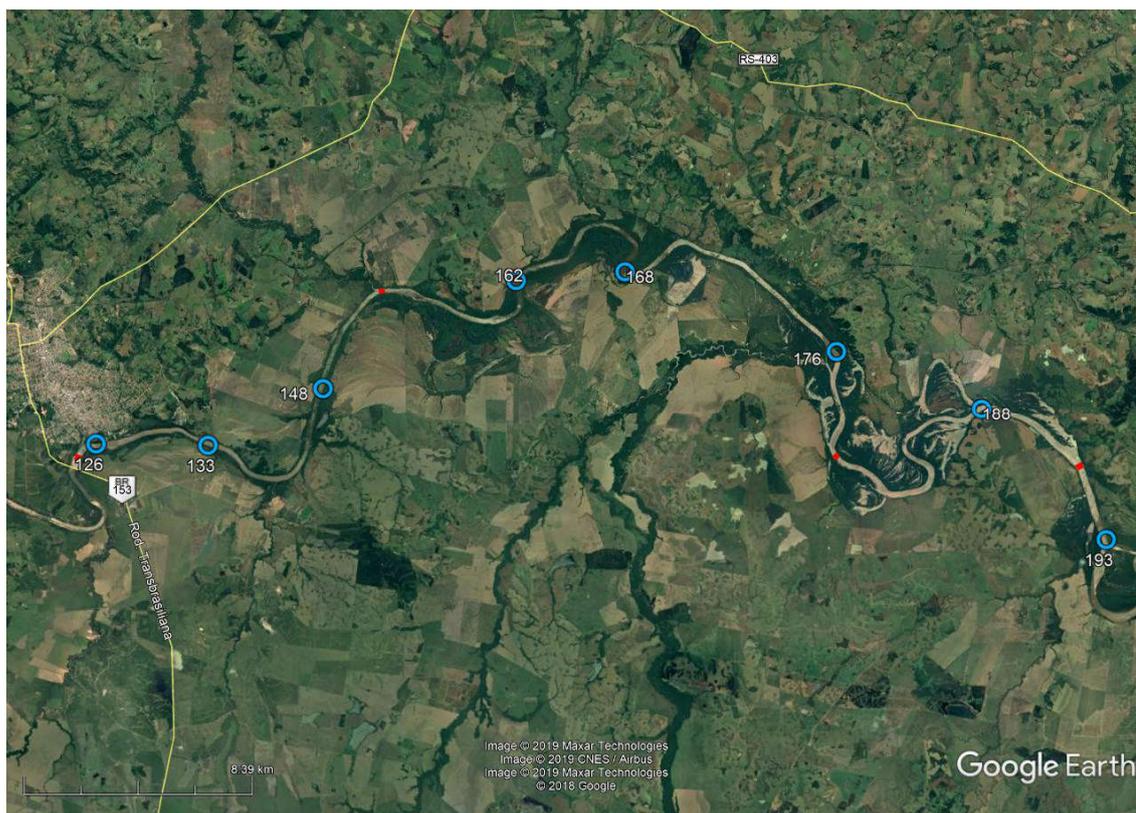
Figura 3.166 – Localização do Subtrecho C 1, que começa no Ponto 126 e termina no Ponto 193. Os demais pontos indicam os tipos de canais existentes neste subtrecho.
Fonte: Google Earth (2019)

O Subtrecho C 1 (Mapa 3.15) se inicia na Barragem e Eclusa do Fandango e termina na Barragem e Eclusa de Dom Marcos. Nesse trecho, de aproximadamente 37 quilômetros de estirão, foram realizadas quatro Seções de Referência (S20, S21, S22 e S23) e catalogados 67 pontos de controle, começando no Ponto 126 e terminando no Ponto 193 (Figura 3.166).

Também pode-se observar as três classes de um rio com canais simples –tendo o canal reto identificado nos Pontos 133, 162 e 193;o canal sinuoso nos pontos 126, 148 e 176; e o canal meandrante entre os pontos 162 e 168 e entre os 176 e 188. Quando associado às cargas sedimentares e declividades, o trecho entre os pontos 176 e 188 pode ser considerado também como um canal anastomosado, porém o trecho é apenas reflexo e influência da zona de remanso da Barragem e Eclusa do Anel de Dom Marcos, a qual inunda os meandros abandonados (Figura 3.166).

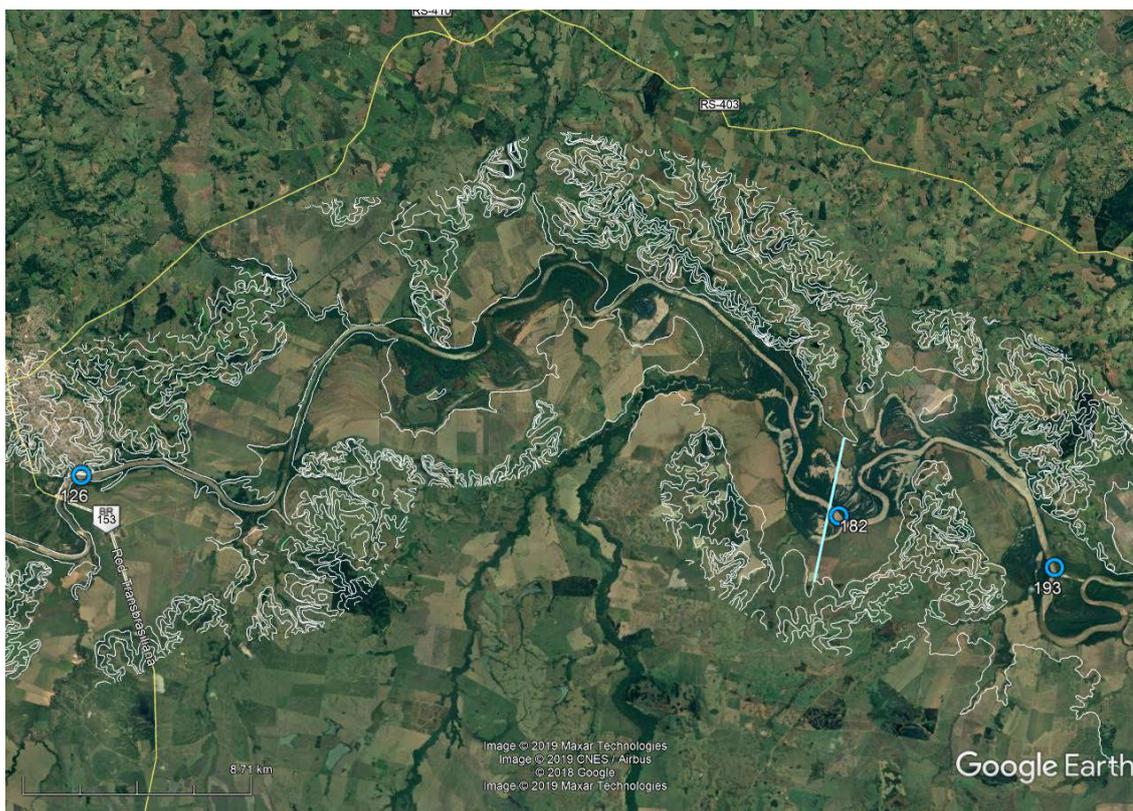
Figura 3.167 – A calha menor (leito do rio) mede entre 120 m e 300 m e a calha maior (planície de inundação) está representada pela cota topográfica de 20 m (primeira linha branca ao lado de ambas as margens) com até 5 quilômetros de largura (ponto 182).

A calha menor (o leito do rio) mede entre 120 m e 300 m. A calha maior (planície de inundação) é representada pela cota topográfica de 20 m (primeira linha branca ao lado de ambas as margens) com até 5 quilômetros e está indicada pela seção transversal do ponto 182.

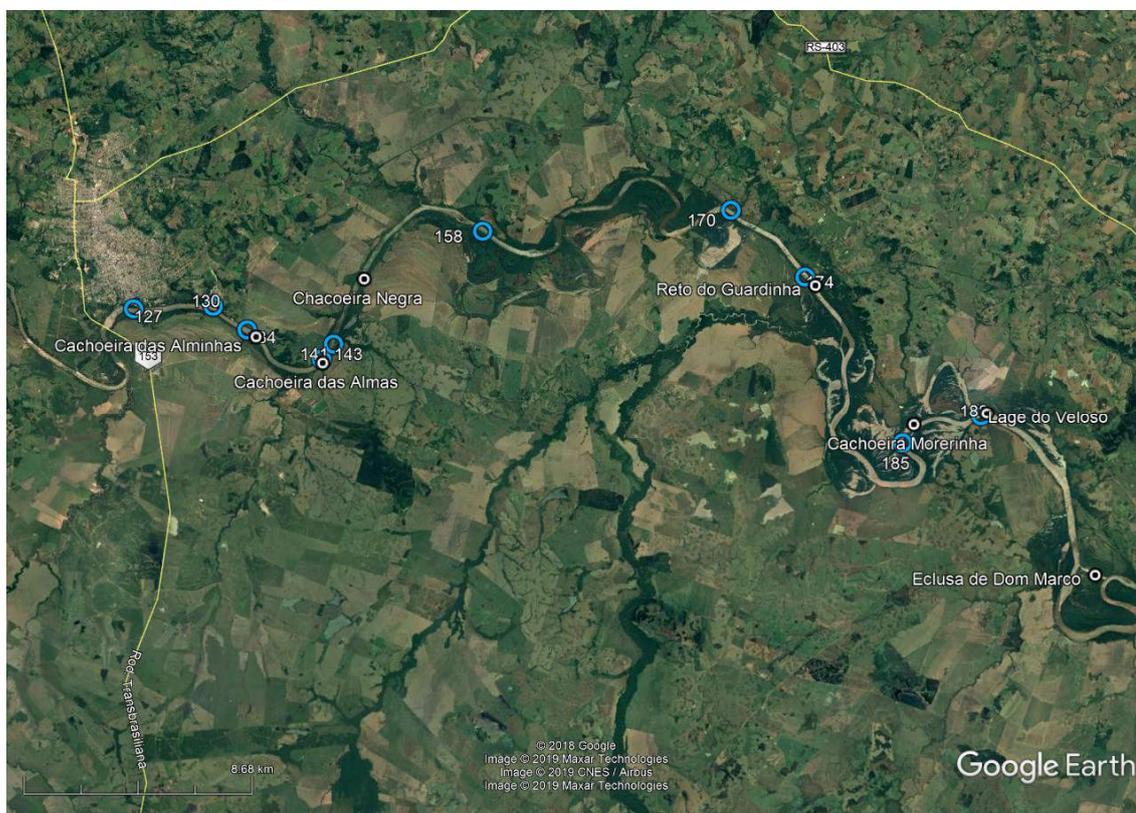
Figura 3.168 – Influência geológica e estrutural na forma e extensão da calha menor e toponímia estabelecida, identificando locais de cachoeiras, baixios, lajes, passos, entre outros.

Os intervalos dos segmentos da calha menor que possuem condicionamento geológico estrutural também podem ser observados por imagem (Figura 3.168). A calha menor é composta pelo intervalo de referência dos pontos de controle, pela distância de cada segmento e pela orientação geográfica dos pontos de controle. Os quadrantes nordeste (NE)

e sudoeste (SE), conforme sentido da navegação, correlacionam estes segmentos com o padrão regional das principais estruturas tectônicas que atuam no sul da América do Sul, desde o Proterozóico até o Quaternário.

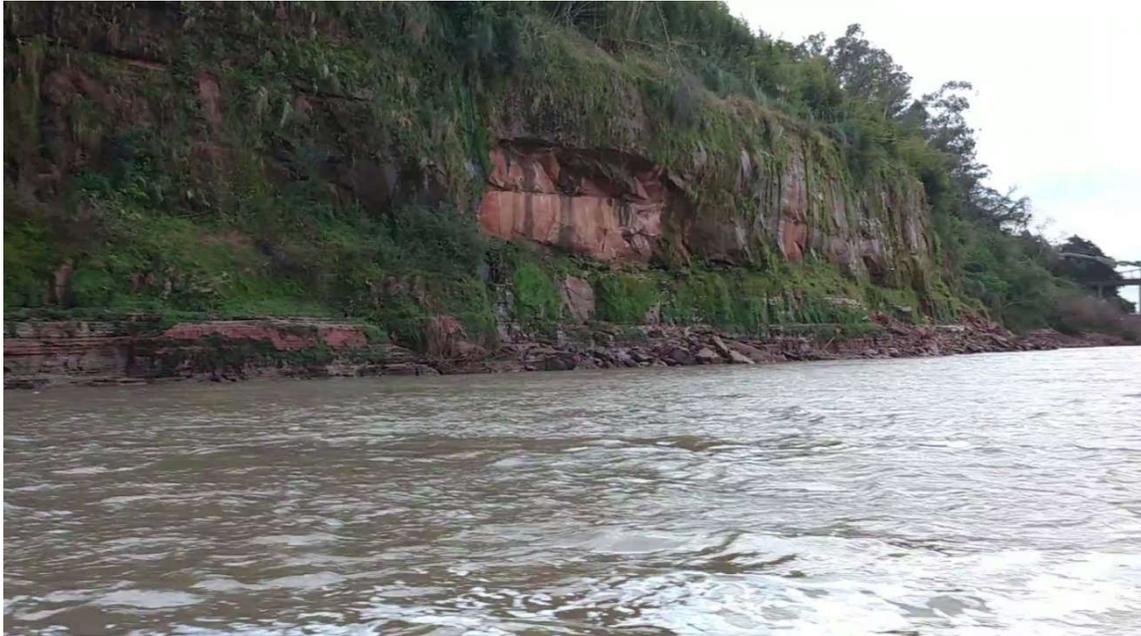
Figura 3.169– Rocha arenítica exposta na margem esquerda, no ponto 127, onde se observa também que a sua exposição está associada ao sistema de falhas e fraturas existente na região.

Estruturas tectônicas também são observadas nas rochas aflorantes nas margens, com maior ocorrência na margem esquerda. Logo nos primeiros pontos essas estruturas já podem ser observadas, onde, na margem esquerda (Ponto 127), aflora um paredão de arenito com aproximadamente 20 m de altura e mais de 500 m de comprimento (Figura 3.169). Nos pontos 130 (Figura 3.170) e 170 (Figura 3.171) também aflora o mesmo arenito na margem esquerda com aparente plano de falha em ambos.

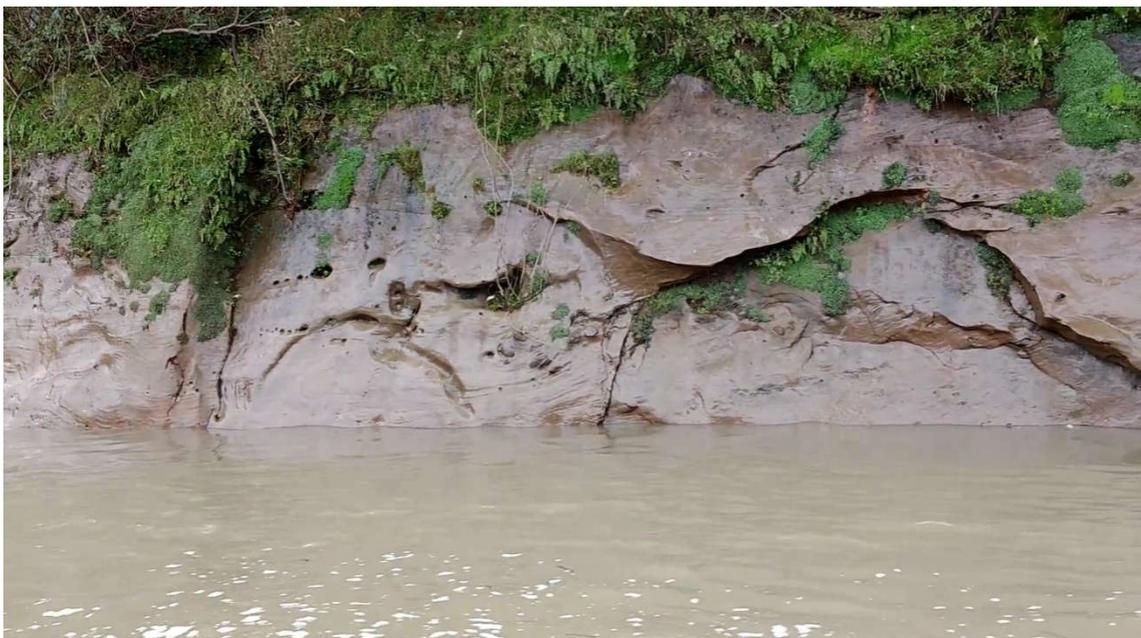
Figura 3.170 – Rocha arenítica exposta na margem esquerda, no ponto 130, onde se observa também que sua exposição está associada ao sistema de falhas e fraturas existente na região.

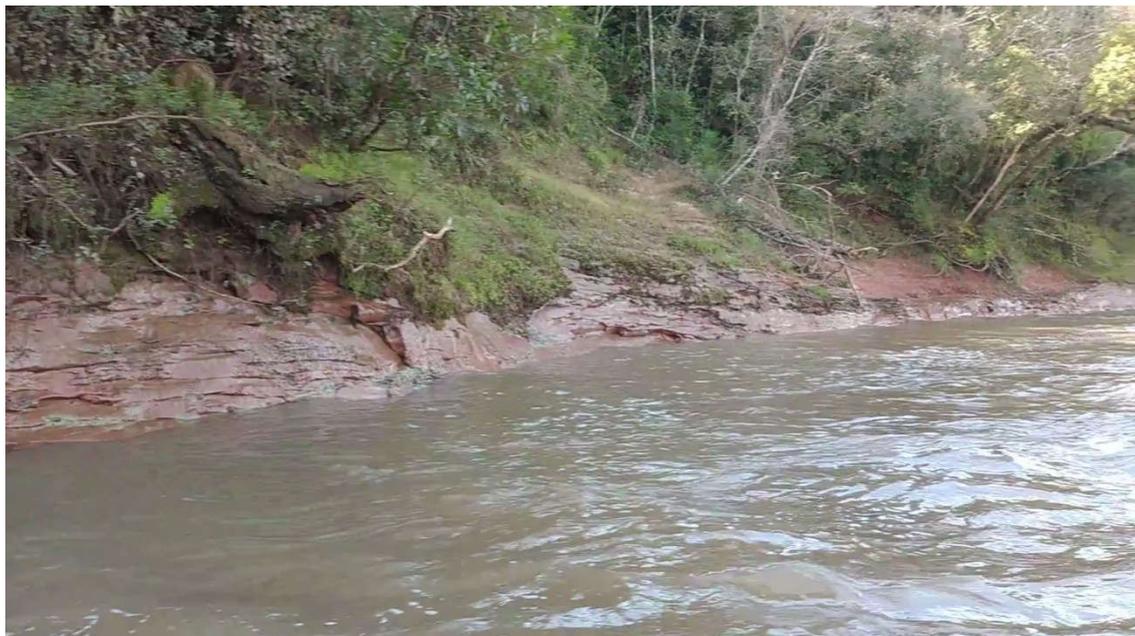
Figura 3.171 – Rocha arenítica exposta na margem esquerda, no ponto 170, onde se observa também que sua exposição está associada ao sistema de falhas e fraturas existente na região.

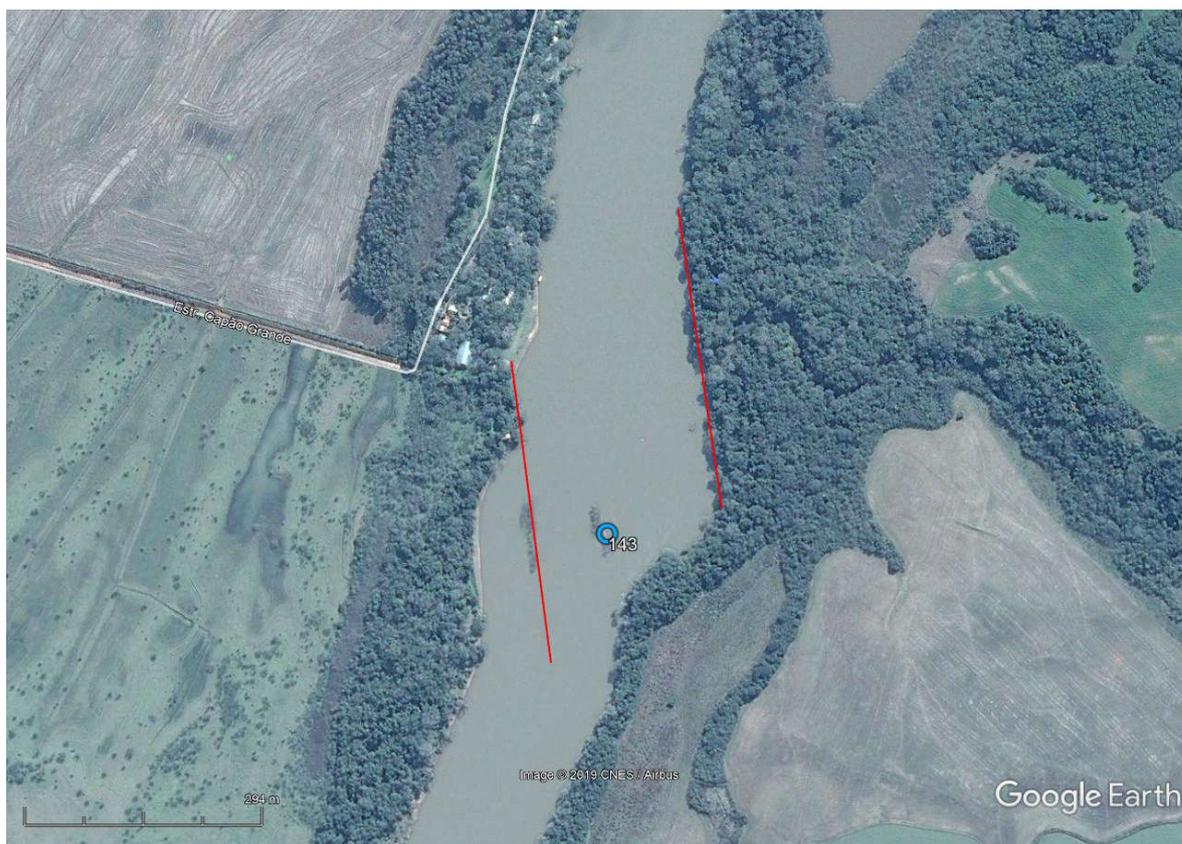
Figura 3.172 – Dique de diabásio do ponto 143, com plano de caimento para leste observado até mesmo nas imagens aéreas. O mesmo condiciona localmente o sentido do fluxo para as margens erodindo as mesmas nesta forma circular
Fonte: Google Earth (2019) Imagem de 16/08/2013.

Há litologias no leito do rio, como no trecho anterior, aflorantes e submersas que por vezes geram locais mais profundos (cachoeiras) ou mais rasos (baixios). Como exemplo de rochas aflorantes no leito, se observa outro dique de diabásio emerso no ponto 143, sendo este o de maior exposição emersa observada no levantamento (Figura 3.172, Figura 3.174 e Figura 3.175).

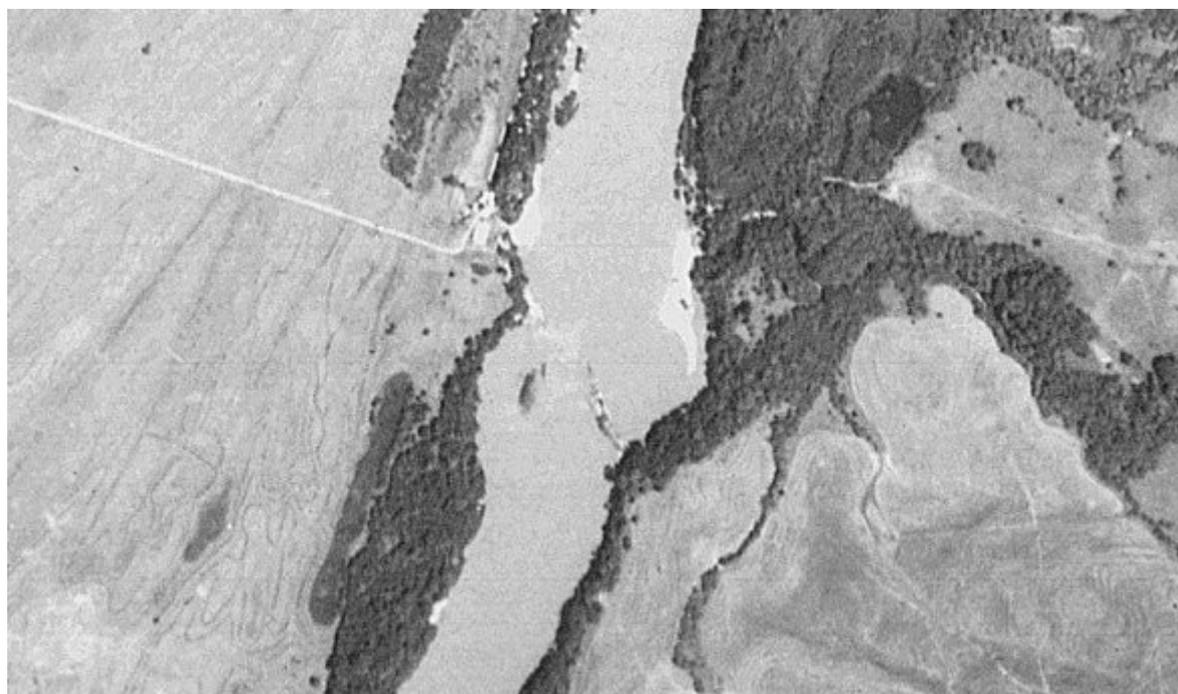
Figura 3.173 – Detalhe da Aerofoto nº 14421 (USAF/CPRM), de 1964, no mesmo local da Figura 3.172, evidenciando o processo natural de erosão das margens condicionada pelo dique de diabásio.

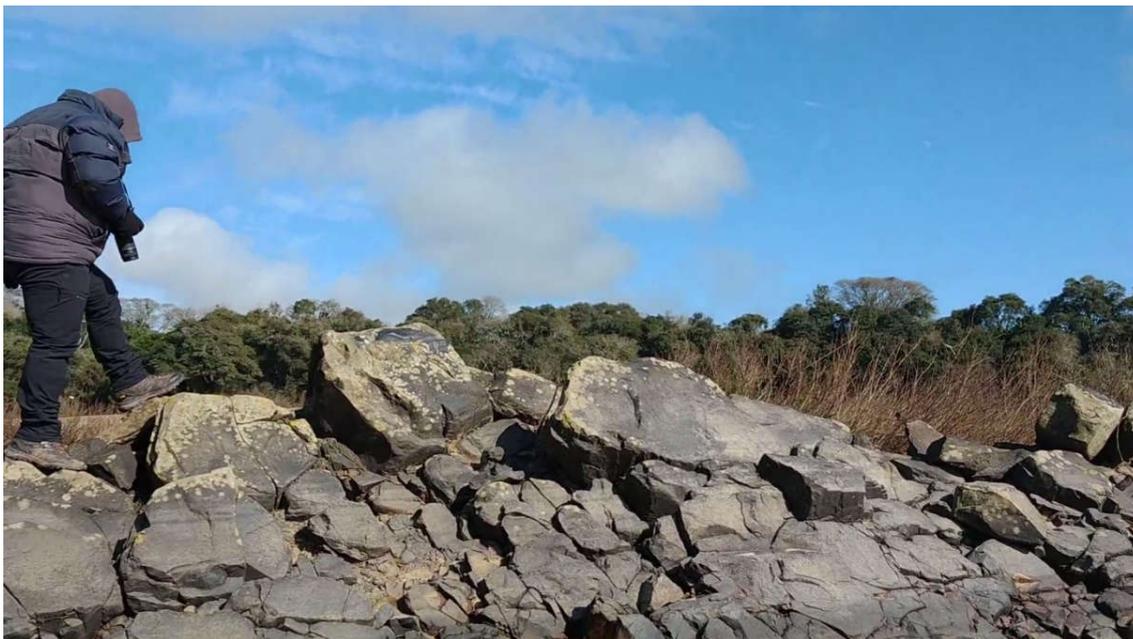
Figura 3.174 – Dique de diabásio do ponto 143, com plano de caimento para leste e faturamento intenso noroeste-sudeste.

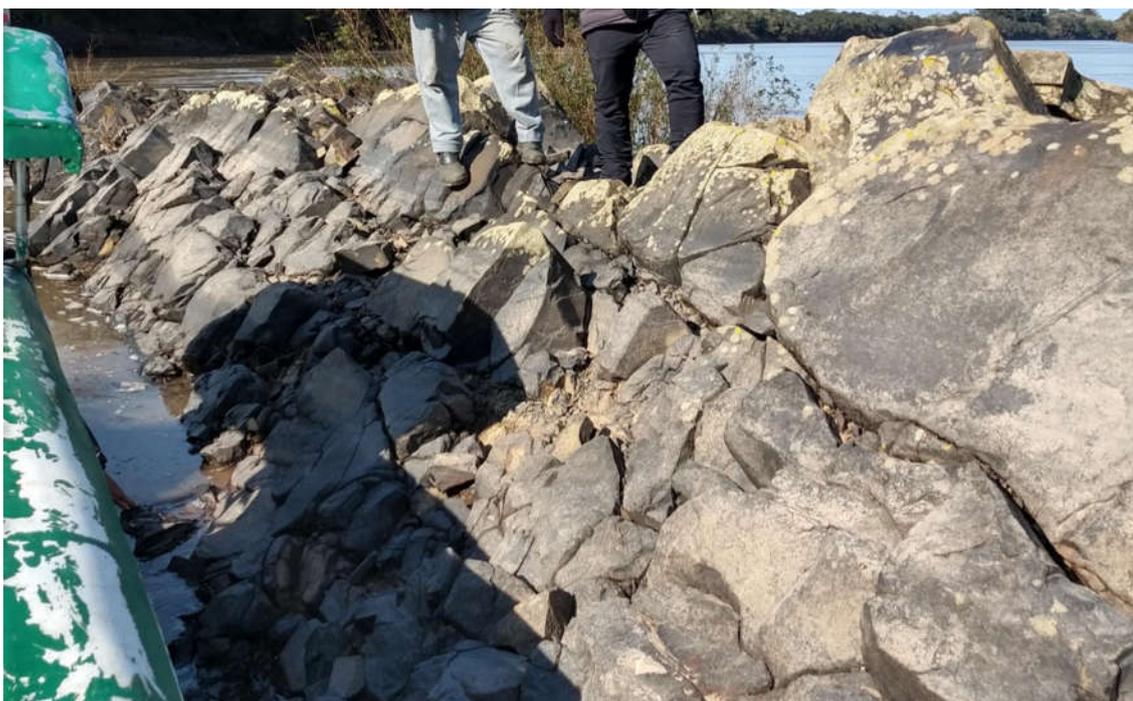
Figura 3.175 – Dique de diabásio do ponto 143, com orientação N-S, mergulho de 60° para leste (350°/60) e intenso faturamento noroeste-sudeste.

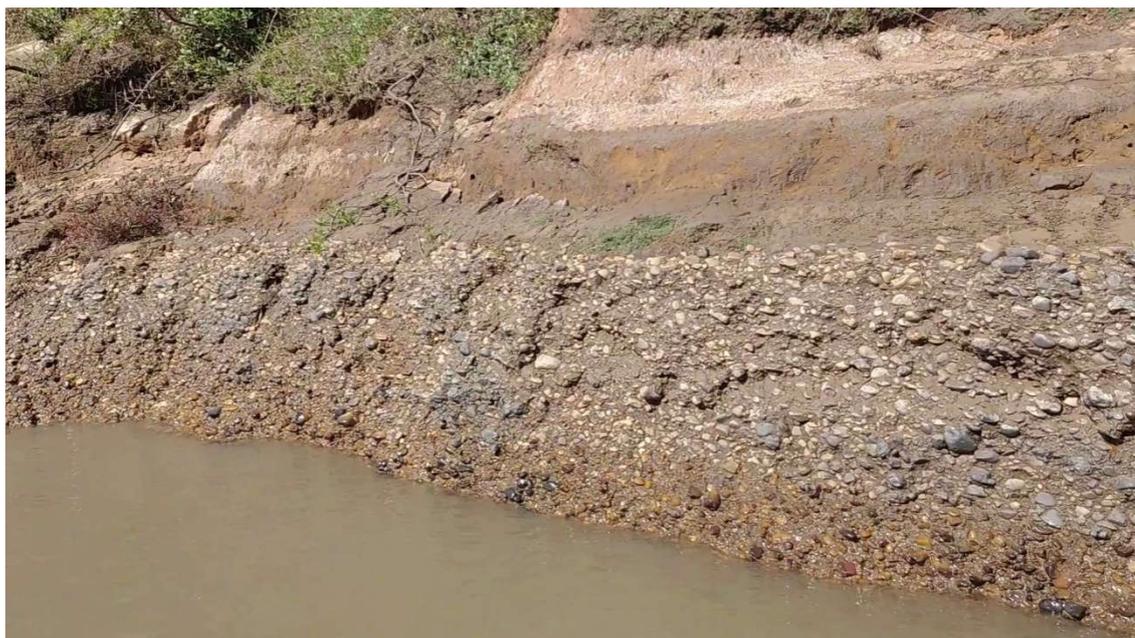
Figura 3.176 – Conglomerado ou depósito conglomerático que aflora na margem direita, ponto 158.

Essas ocorrências de intrusões de rochas diabásicas estão associadas ao sistema de falhas e fraturas regional e geram “degraus” no leito do rio, desníveis naturais que foram praticamente eliminados com as três barragens instaladas neste trecho em estudo do rio Jacuí. Além dos desníveis condicionados pelas estruturas tectônicas existentes em alguns locais, há lajes de rochas e extensos depósitos de seixos, relacionados aos conglomerados da Formação Sanga do Cabral e/ou relacionados a depósitos sedimentares conglomeráticos do Holoceno, observados tanto nos taludes (Figura 3.176) das margens como no leito da calha menor (Figura 3.177).

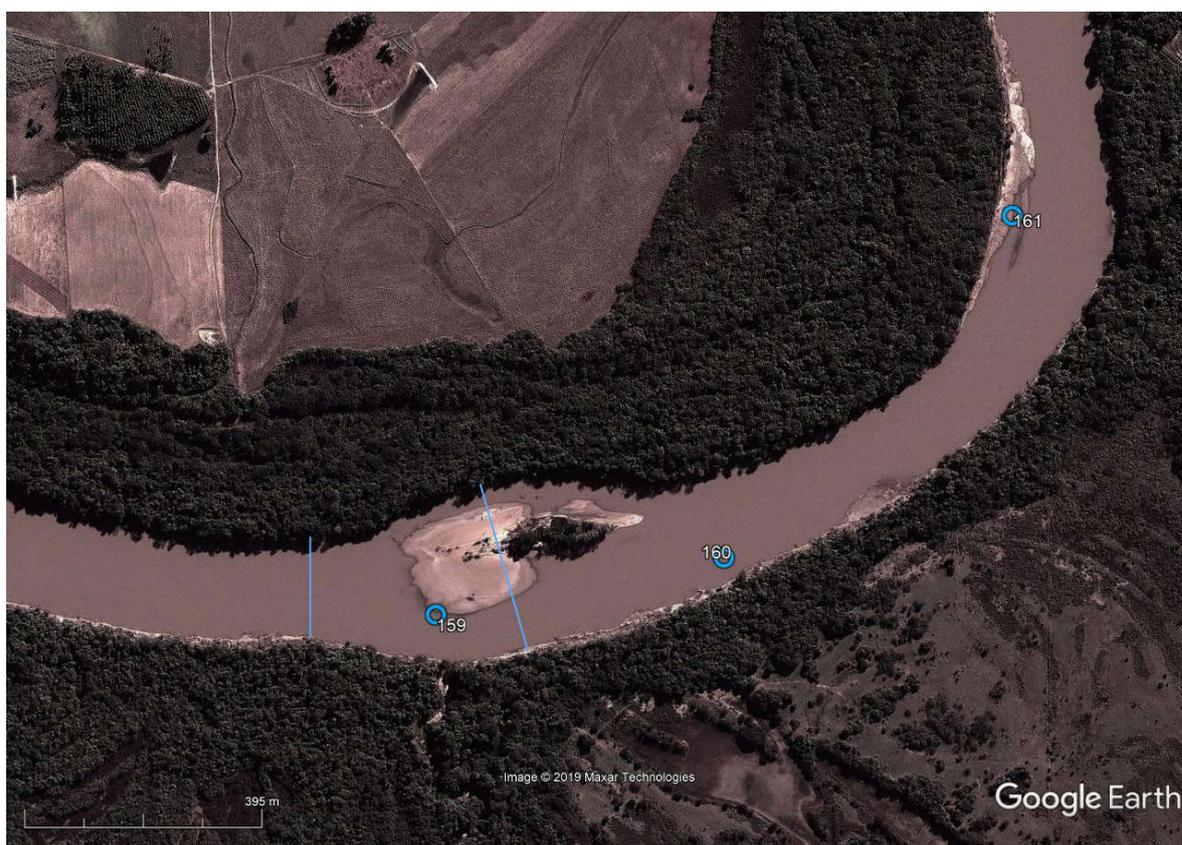
Figura 3.177 – Depósito de seixos ou laje de rocha conglomerática que ocorre no ponto 159.
Fonte: Google Earth (2019) Imagem de 08/06/2012.

Observa-se ainda na imagem da Figura 3.177 o alargamento das margens que têm largura de 180 m antes da barra em pontal e de 290 m na seção que a corta. Esta forma mais arredondada das margens e alargamento das mesmas, como ocorre logo no início do trecho (Figura 3.141), pode estar relacionada a um desnível e/ou a outra estrutura geológica, tal como um contato brusco entre litologias distintas.

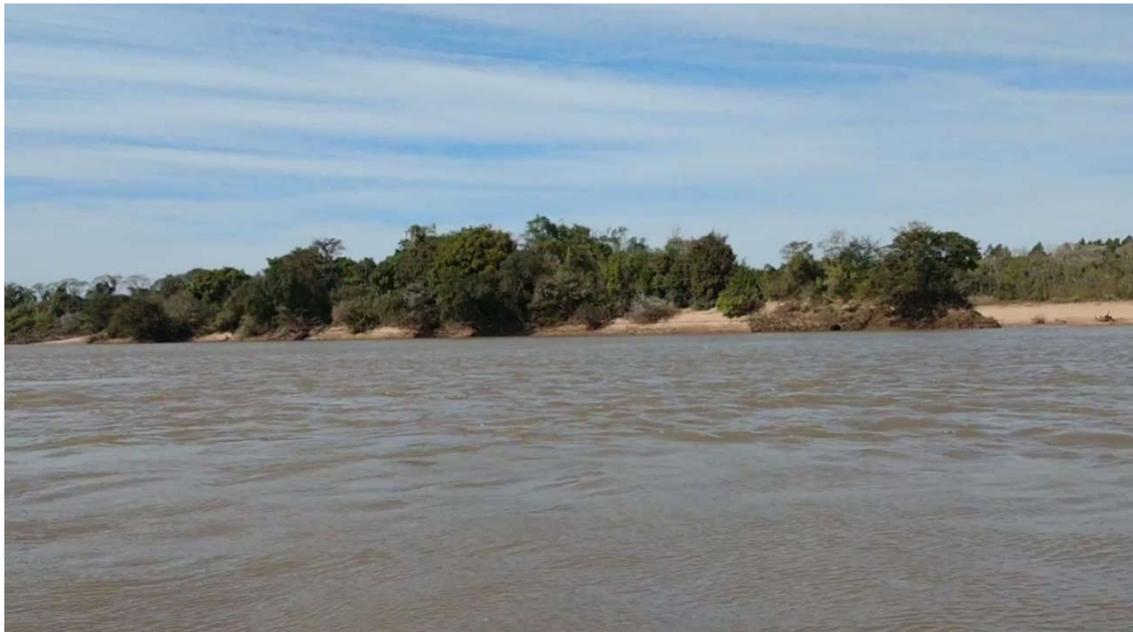
Figura 3.178 – Barra em pontal que aflora na margem direita, ponto 154.

Além das exposições de rocha nas margens e no leito, as barras em pontal são constantes neste Subtrecho, tanto submersas (Figura 3.178) quanto emersas (Figura 3.179).

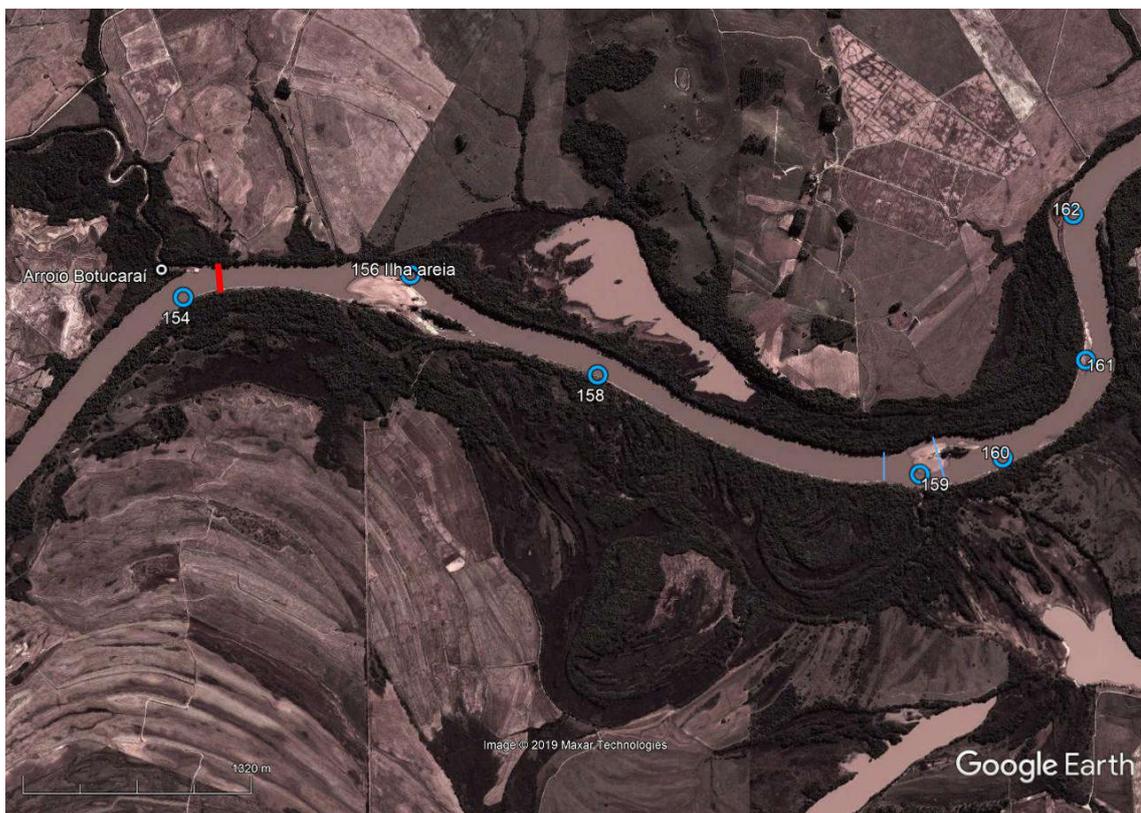
Figura 3.179 – Barras em pontal que ocorrem nos pontos 154 (submersa), 156, 159 e 161 (emersas).
Fonte: Google Earth (2019) Imagem de 08/06/2012.

Analisando a mesma imagem da Figura 3.179 e a processando com os dados levantados em campo, pode-se observar que o ponto 154 (Figura 3.180) tem barra em pontal na margem direita (margem deposicional) e processo erosivo na margem esquerda (margem erosiva). Isso se deve, em parte, ao fato de que na margem esquerda está a foz do Arroio Botucarai (Figura 3.180), a qual dissipa parte da energia do processo erosivo com sua vazão. A soma das duas vazões, do rio Jacuí acrescida com a do Arroio Botucarai, resulta em uma força direcionada para o ponto 156, gerando assim a margem erosiva na margem esquerda (Figura 3.181) e formando uma barra em pontal na margem direita (Figura 3.182) – barra está com sedimentos oriundos do Arroio Botucarai somados aos do rio Jacuí.

A imagem da Figura 3.179 data 08/06/2012 (Fonte: Google Earth 2019), em um momento de nível mais baixo do rio Jacuí do que estava quando foi realizado o levantamento neste Subtrecho, em 22/08/2019. Já a imagem da Figura 3.183 é da data de 08/11/2018 (Fonte: Google Earth 2019), quando o nível da água estava semelhante ao do dia do levantamento.

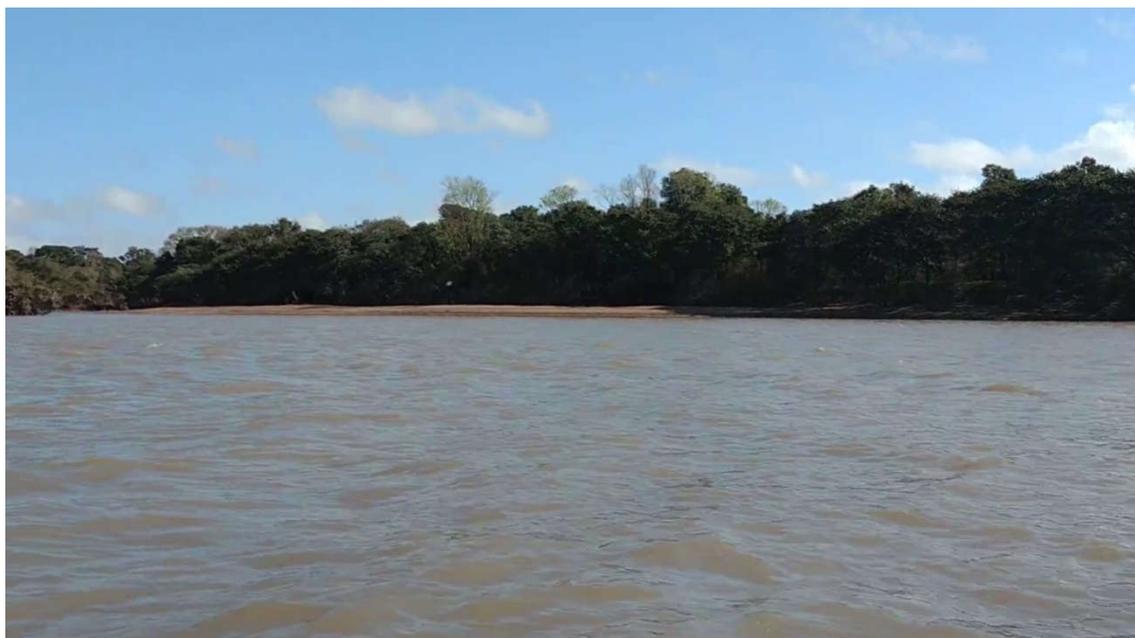
Figura 3.180 – Foz do Arroio Botucaraí na margem esquerda, ponto 154.

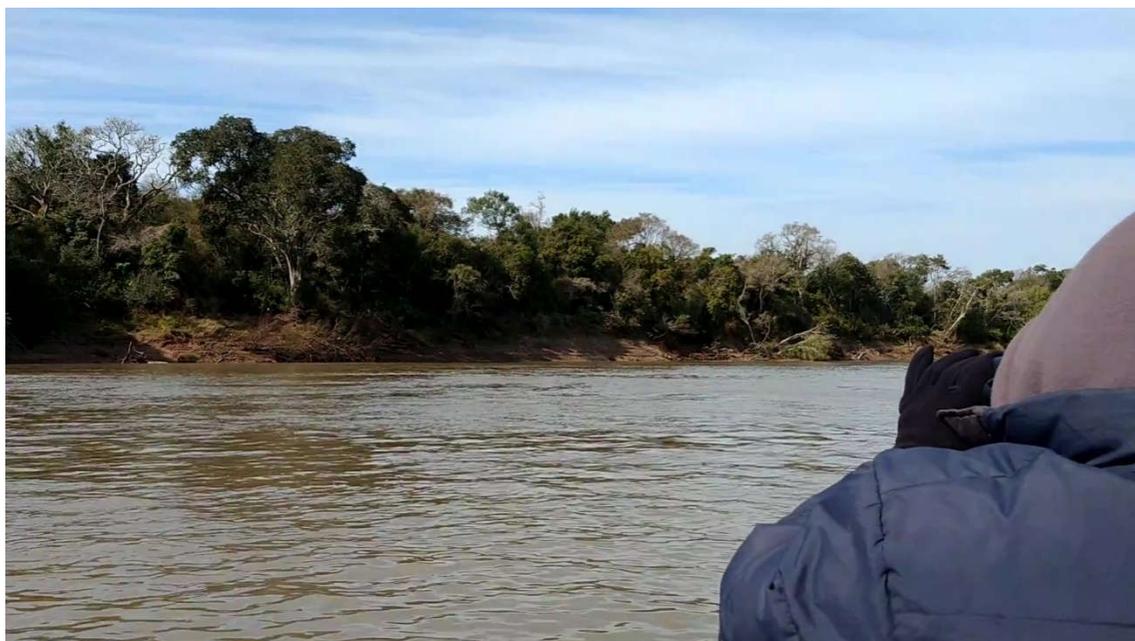
Figura 3.181 – Margem esquerda, margem erosiva, no ponto 156.

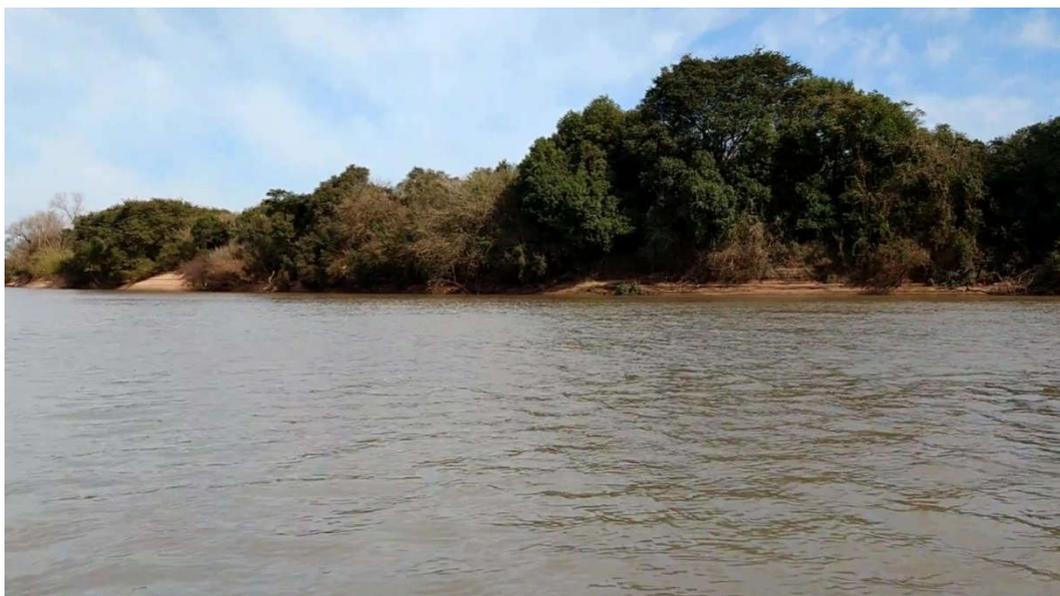
Figura 3.182 – Barra em pontal na margem direita, margem deposicional, ponto 156.

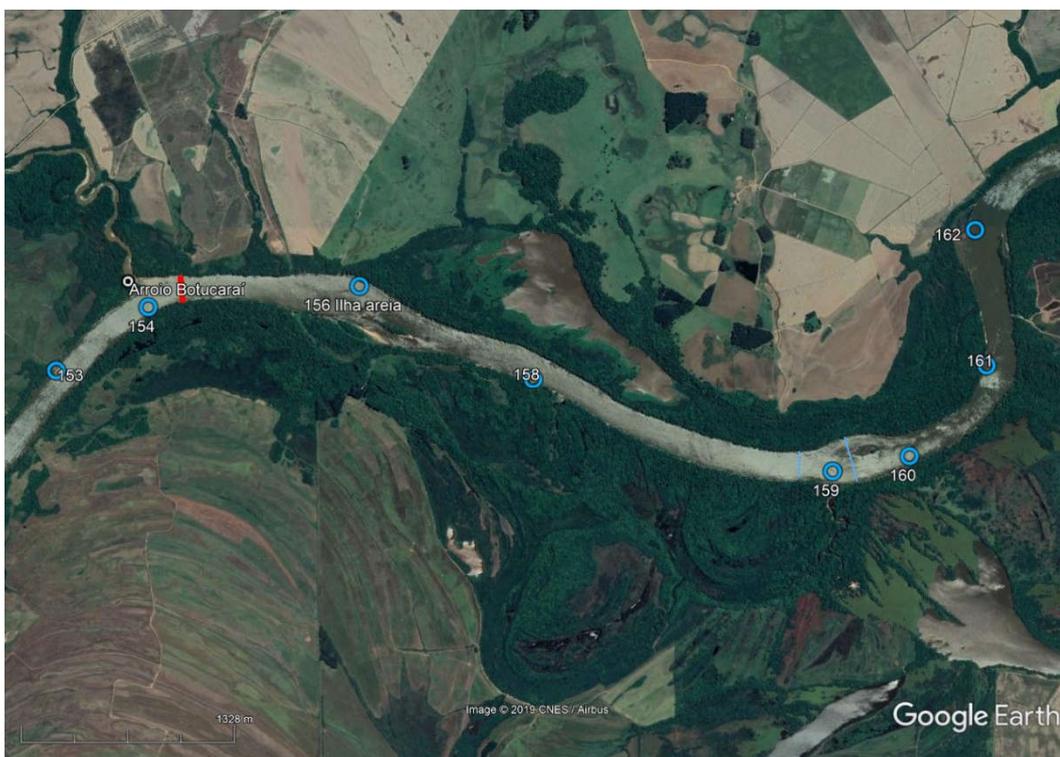
Figura 3.183 – Barras em pontal que ocorrem nos pontos 154 (emersa), 156, 159 e 161 (submersas) não são visualizadas nesta imagem uma vez que o nível do rio está mais alto.
Fonte: Google Earth (2019) Imagem de 08/06/2012.

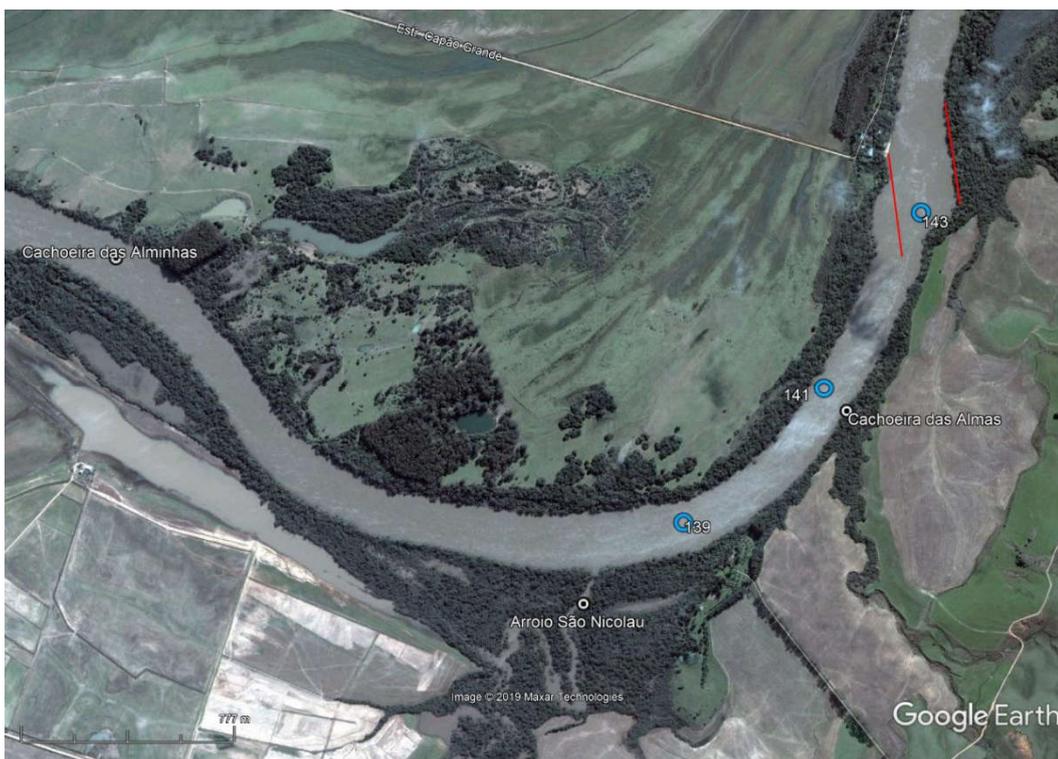
Figura 3.184 – Margem deposicional, margem esquerda, não aparenta ter uma barra em pontal bem desenvolvida por estar com processo erosivo (Figura 3.185). Fonte: Google Earth (2019) Imagem de 08/06/2012.

Ainda se tratando dos processos erosivos, outro ponto que merece destaque nesse Subtrecho é o ponto 139, que fica na primeira curvatura à esquerda, entre a Cachoeira das Alminhas e a Cachoeira das Almas, e tem em sua margem direita, margem erosiva, na foz do Arroio São Nicolau (Figura 3.184). Neste ponto, na margem deposicional, margem esquerda, é visualizado o processo erosivo (Figura 3.185).

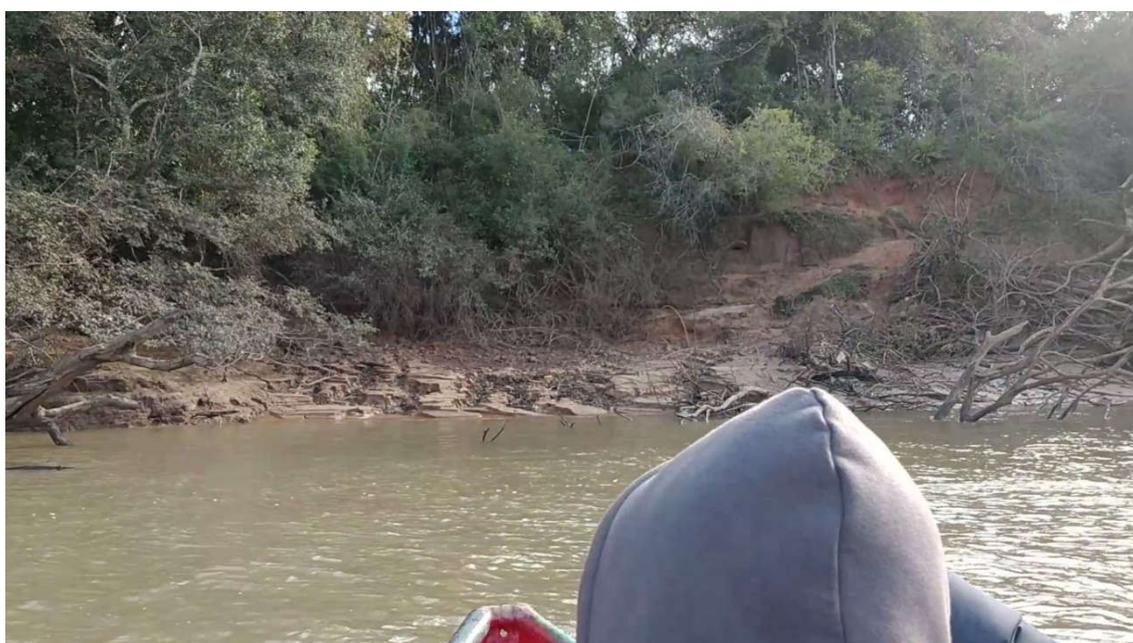
Figura 3.185 – Margem esquerda, margem deposicional, com processo erosivo ocasionado pela foz do Arroio São Nicolau, ponto 139.
