3.4.5.3.3 PTS-S2 (MD)

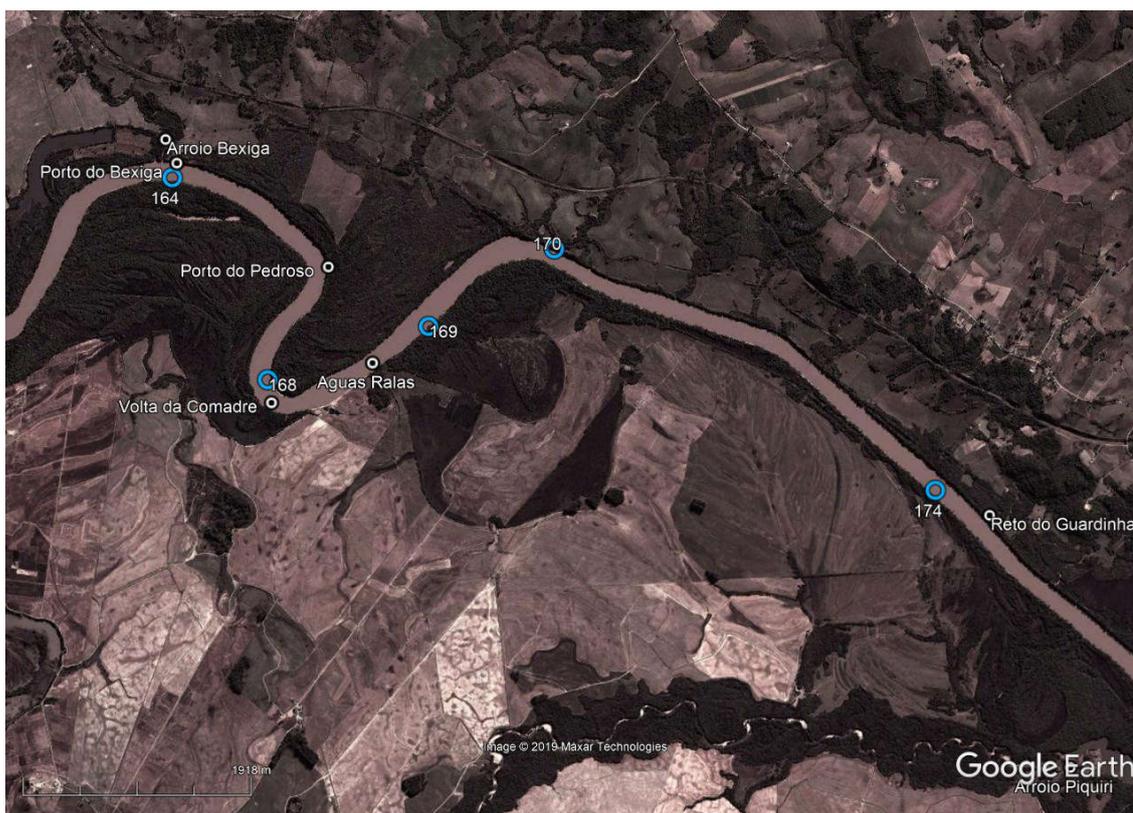
Figura 3.186 – Barra em pontal e margem erosional que ocorre no ponto 168.
Fonte: Google Earth (2019) Imagem de 08/06/2012.

Finalizando a caracterização deste Subtrecho, no que se refere aos processos de deposição e erosão – típicos de sistemas fluviais meandranes – , está o segmento do ponto 168. Esse ponto tem raio de curvatura de 300°, é identificado como ponto PK – 199 no Plano

Diretor da Hidrovia (MT - GEIPOT, 1977) e está denominado no plano como a Volta da Comadre (Figura 3.186)

Este meandro é uma feição clássica de sistema de barra em pontal evoluindo para meandro abandonado, uma vez que o ângulo interno de 30 graus permite a aproximação entre os canais de montante e jusante. Essa aproximação leva ao rompimento da barra e cria um novo canal, típico da evolução deste tipo de sistema fluvial. Porém, a partir da instalação da barragem de Dom Marcos, esse sistema foi alterado com a estabilização da declividade, que comentaremos logo a seguir.

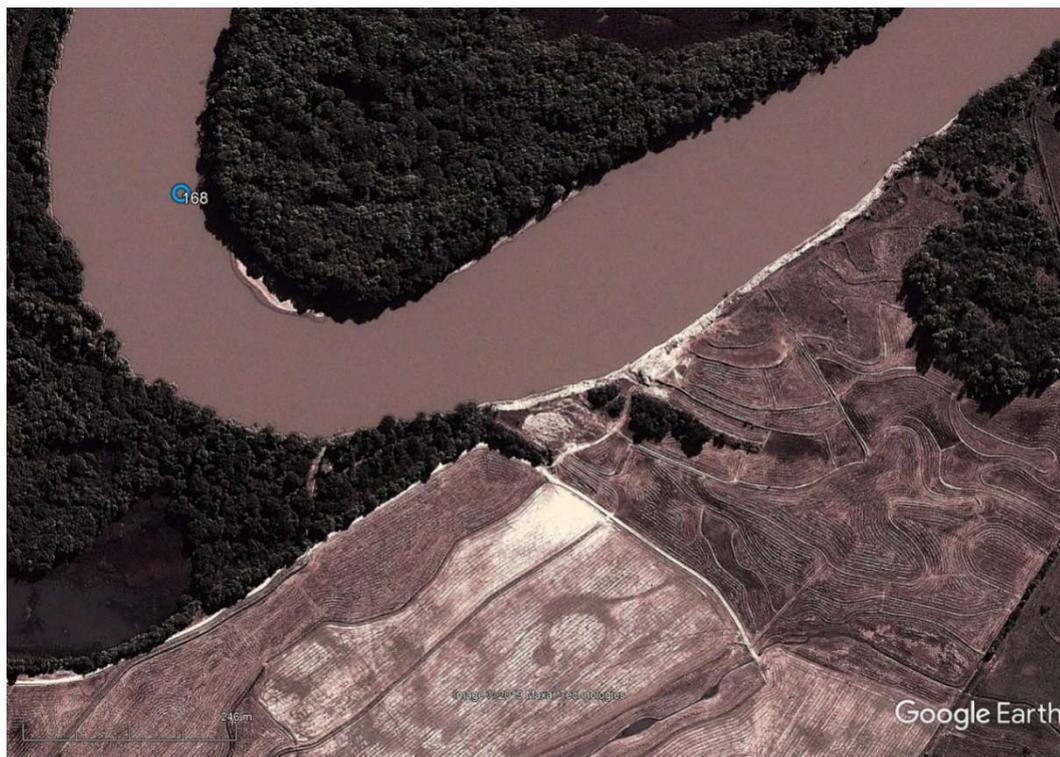
Figura 3.187 – Detalhe da imagem anterior, onde se observa barra em pontal e margem erosiva que ocorre no ponto 168.

Observando a mesma imagem, agora com uma aproximação para 250 m de altura, observa-se claramente a barra em pontal existente, mas submersa, mesmo que a imagem seja de um nível d'água menor do que no levantamento de campo. Além disso, observa-se também a extensão da erosão, na margem erosiva, com aproximadamente 600 m de comprimento (Figura 3.187 até a Figura 3.191). Melhor ainda, para entender o sistema fluvial meandrante deste Subtrecho e para visualizar a interferência antrópica com a instalação da barragem de Dom Marcos, é comparar as imagens da Figura 3.186 e Figura 3.187 (ano de 2018) com a imagem da Figura 3.188 (do ano de 1964).

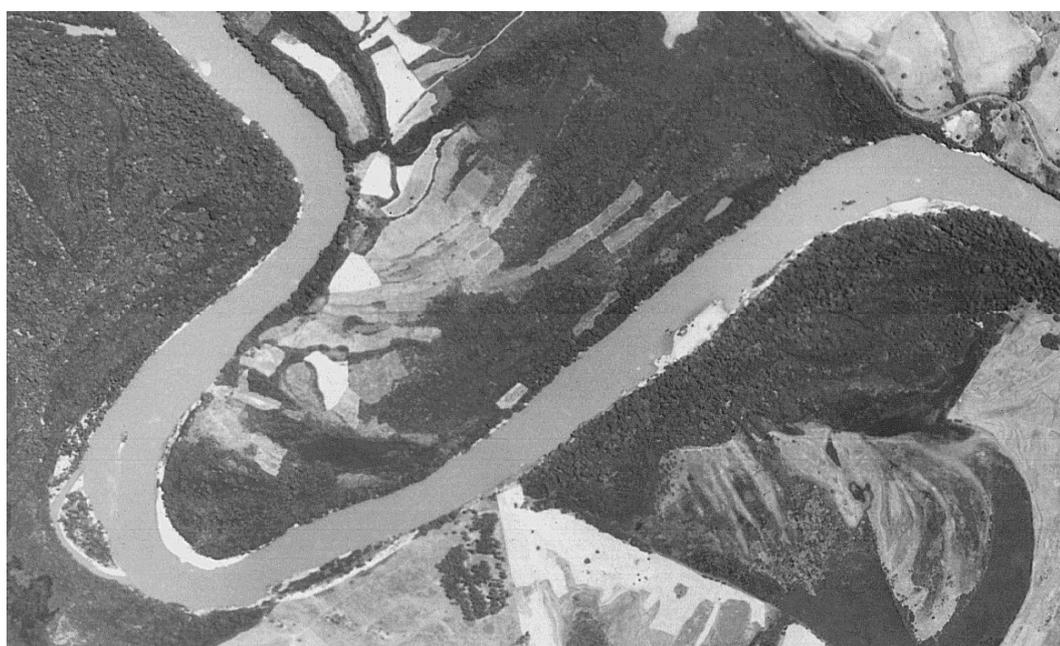
Figura 3.188 – Detalhe da Aerofoto nº 14418, de 1964, ainda sem a construção da Barragem de Dom Marcos, onde se observa claramente a barra em pontal na margem deposicional e duas barras arenosas vegetadas na margem direita, margem erosional. A primeira, situada a oeste da barra em pontal permaneceu e fixou a vegetação existente na margem; enquanto a segunda, situada a leste da barra em pontal, foi totalmente erodida quando comparada a Figura 3.187. Isso ocorreu pois não havia vegetação na margem direita atrás da barra, assim como na barra anterior, devido ao uso do solo.

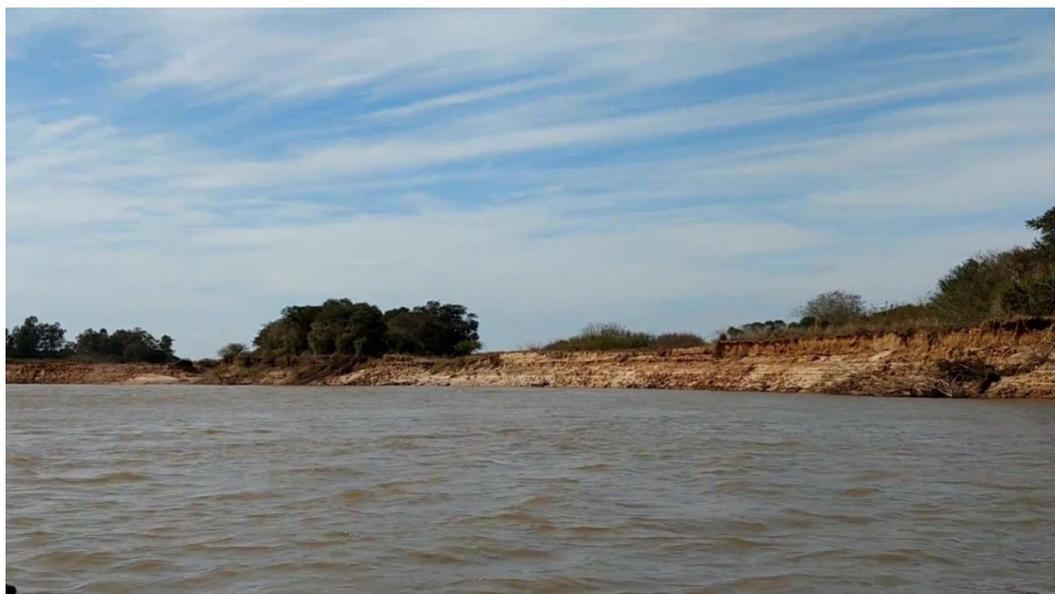
Figura 3.189 – Margem direita, margem erosiva, com processo erosivo acentuado e ausência total de vegetação ciliar em toda extensão de 600 m, a jusante do Ponto 168.

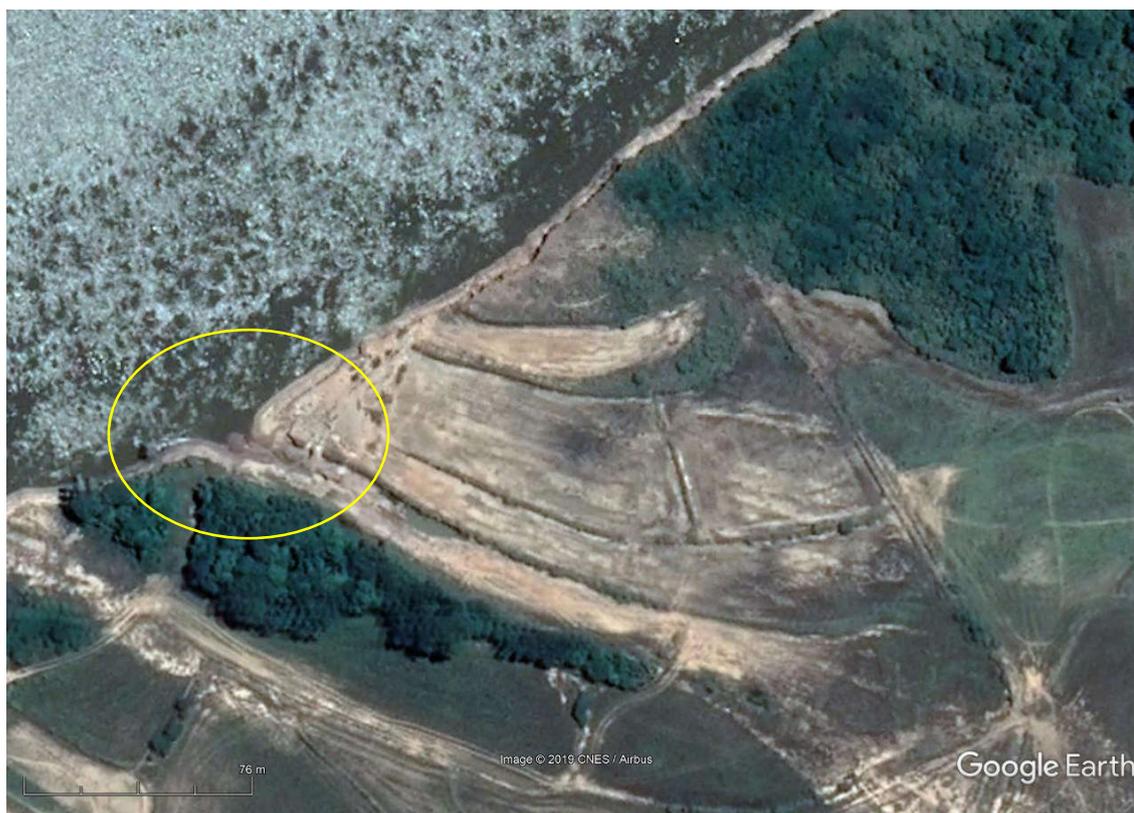
Figura 3.190 – Detalhe da margem direita, margem erosiva, com processo erosivo acentuado e ausência total de vegetação ciliar em toda extensão de 600 m, a jusante do Ponto 168. O detalhe do círculo amarelo é um processo erosional ocasionado pela drenagem da lavoura existente na margem desde a década de 1960.

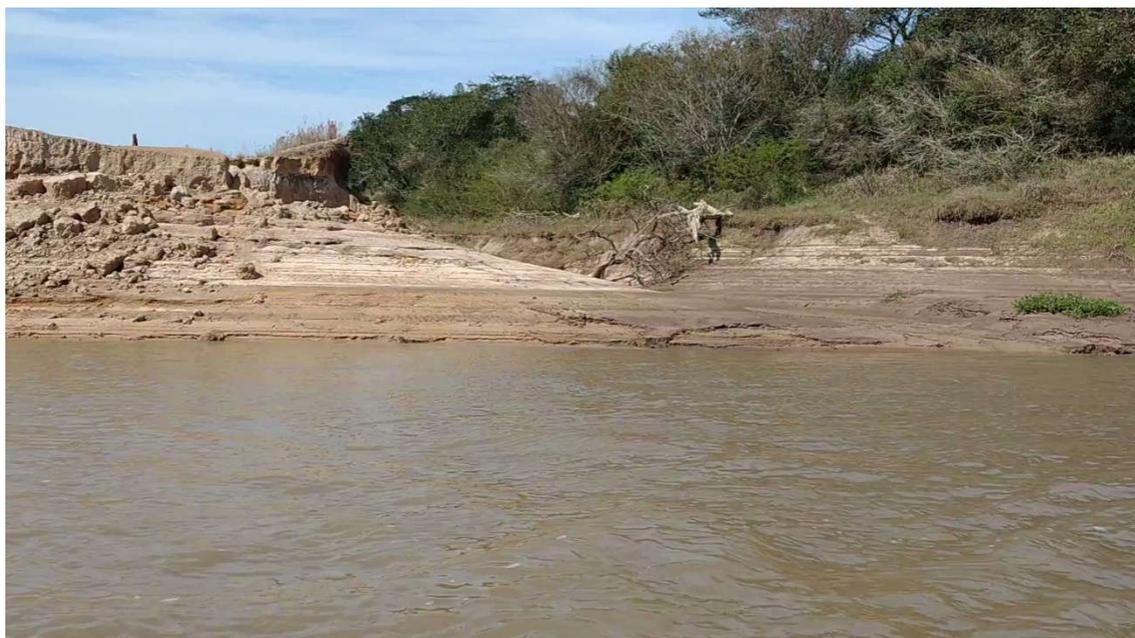
Figura 3.191 – Vista do rio para o canal originado pelo escoamento superficial do sistema de drenagem da lavoura existente na margem desde a década de 1960, detalhando com maior nitidez a vista superior do que na imagem anterior.

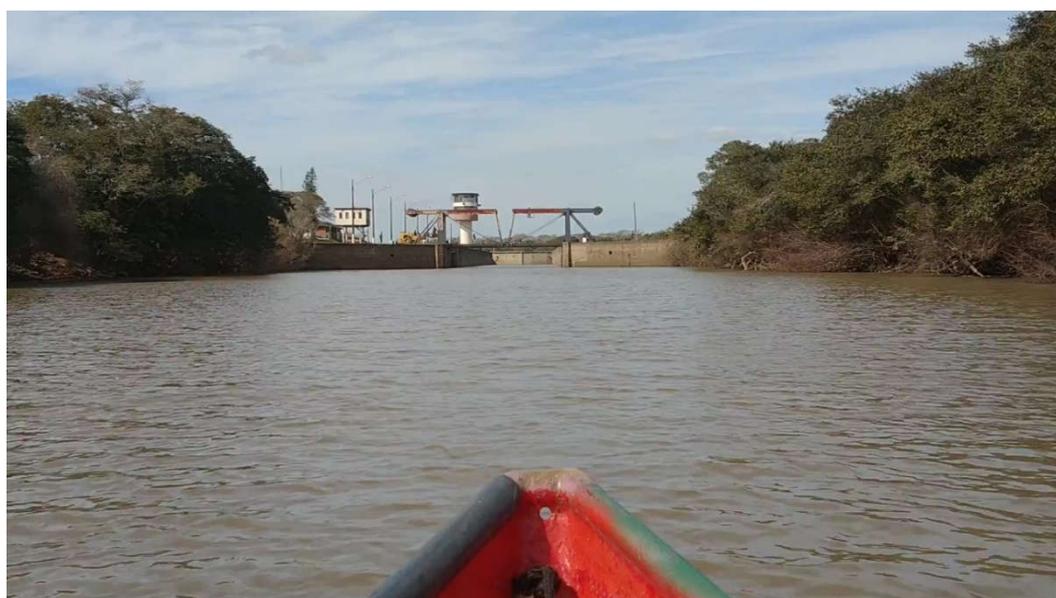
Figura 3.192 – Eclusa de Dom Marcos ao fundo.

No que se refere à exposição das margens, observou-se no dia do levantamento que, a partir do ponto 174, denominado Reto do Gardinha (Figura 3.186), as margens aparentemente ficam mais submersas devido à influência da zona de remanso da Barragem e Eclusa de Dom Marcos (Figura 3.192, Figura 3.193 e Figura 3.194). Além dessa interferência antrópica, extremamente significativa e representativa na fisiologia da paisagem deste Subtrecho, há a toponímia exposta na Figura 3.195 e Figura 3.196.

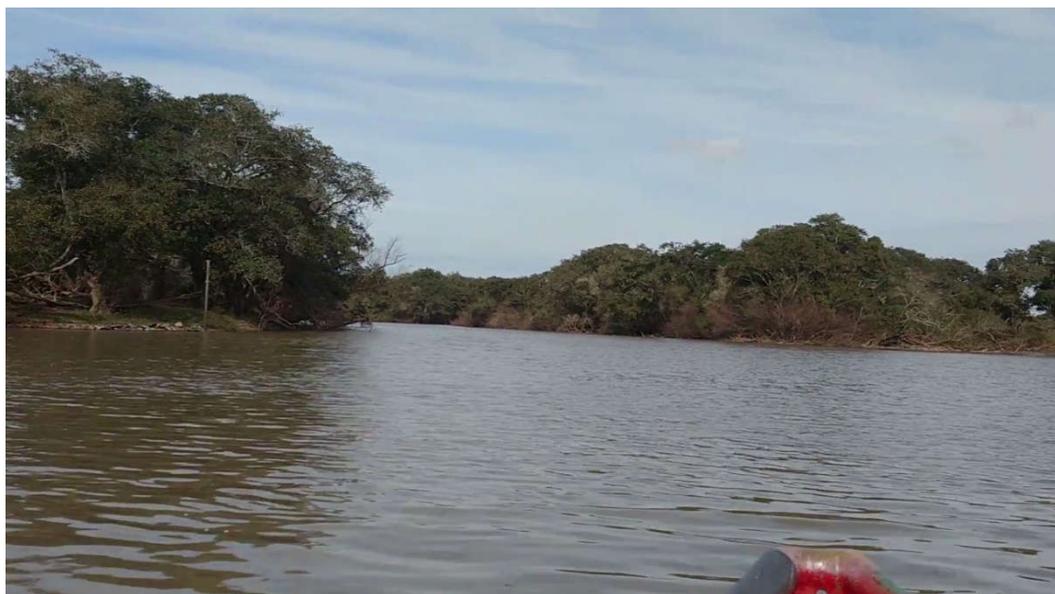
Figura 3.193 – Ponto 193, margem esquerda, inicia o canal artificial da Eclusa de Dom Marcos.

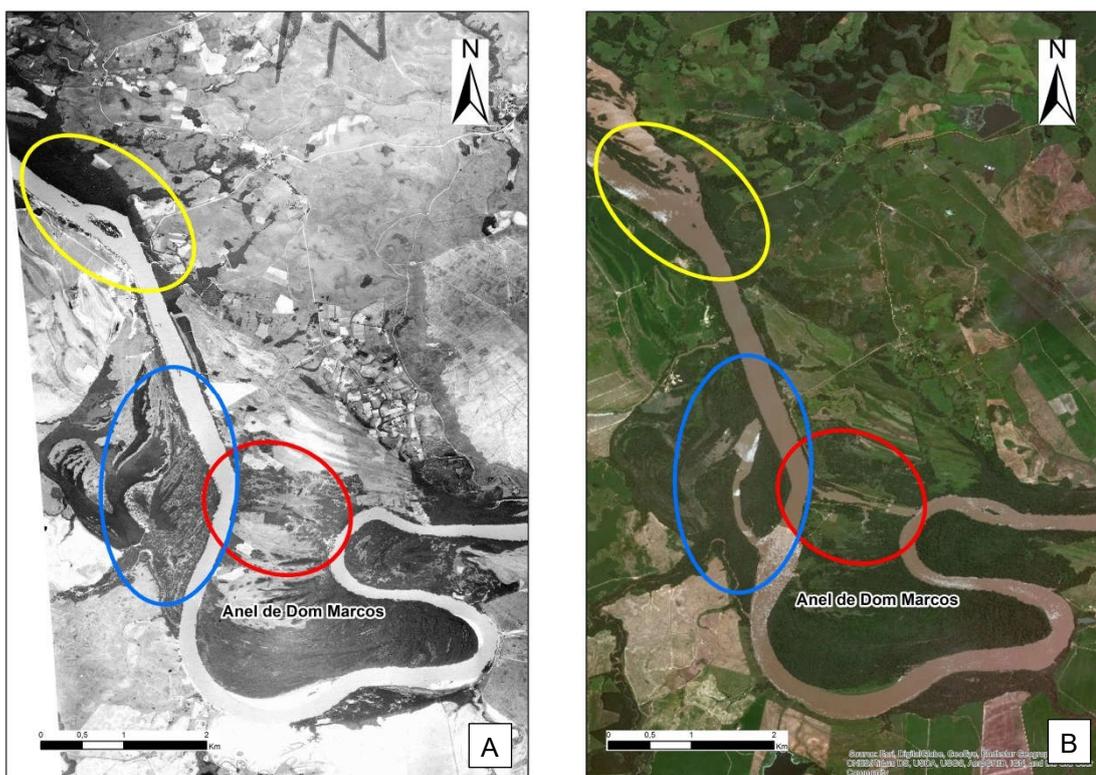
Figura 3.194 – Imagem (A) obtida a partir de aerofoto do Exército Brasileiro, escala 1:60.000, da década de 1960, ilustra as condições naturais antes da intervenção antrópica, e imagem Esri atual (B). Observam-se em ambas as imagens a elipse azul que indica o local do canal da enseadeira enquanto a elipse vermelha indica o canal aberto para navegação. Já a elipse amarela destaca a influência da elevação do nível de base na inundação de áreas marginais.

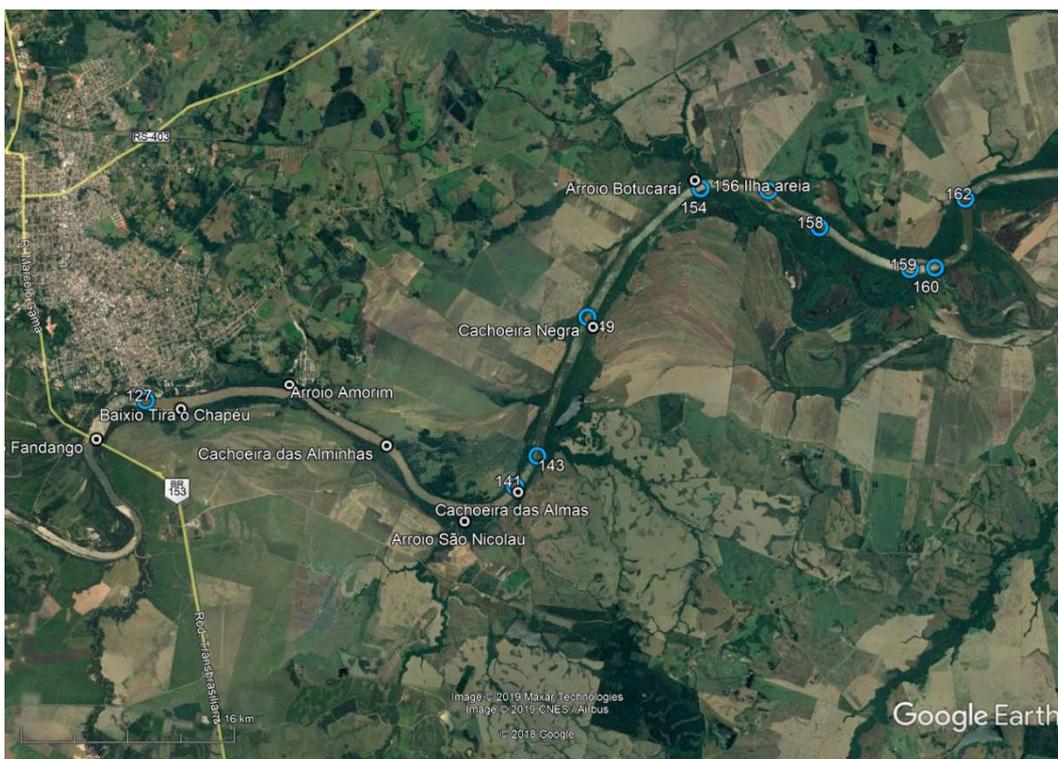
Figura 3.195 – Toponímia popular relacionada aos pontos de levantamento de campo e as estruturas geológicas existentes no Subtrecho C 1.
Fonte: Google Earth (2019)

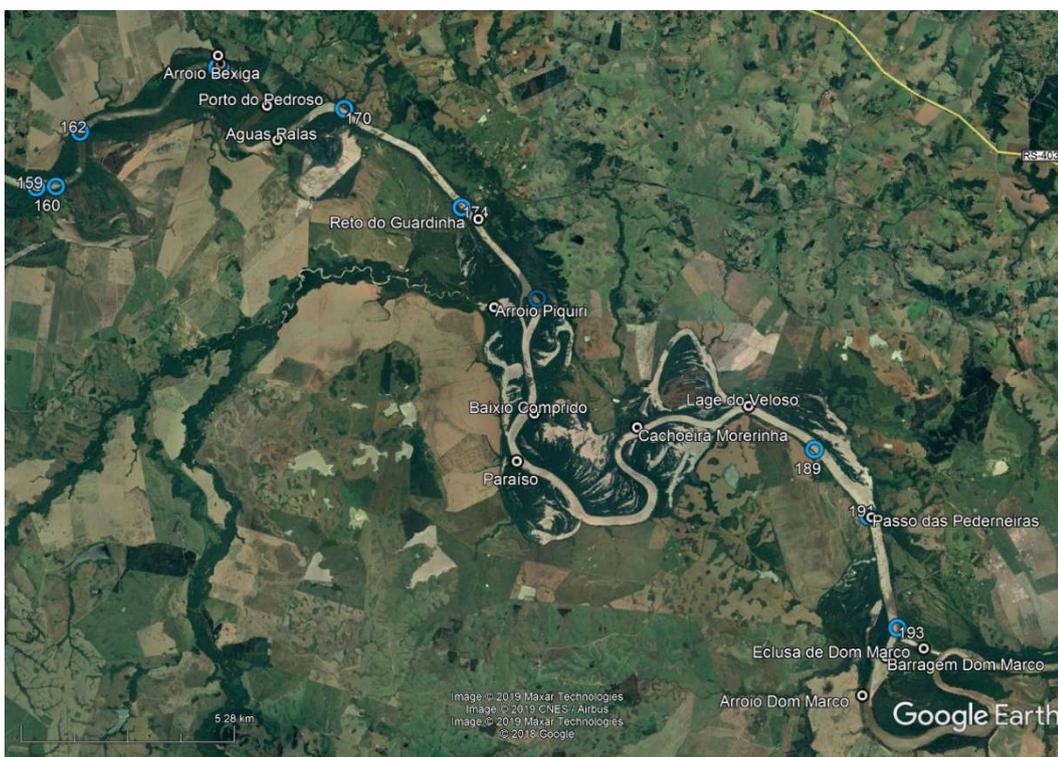
Figura 3.196 – Toponímia popular relacionada aos pontos de levantamento de campo e as estruturas geológicas existentes no Subtrecho C 1.
Fonte: Google Earth (2019)

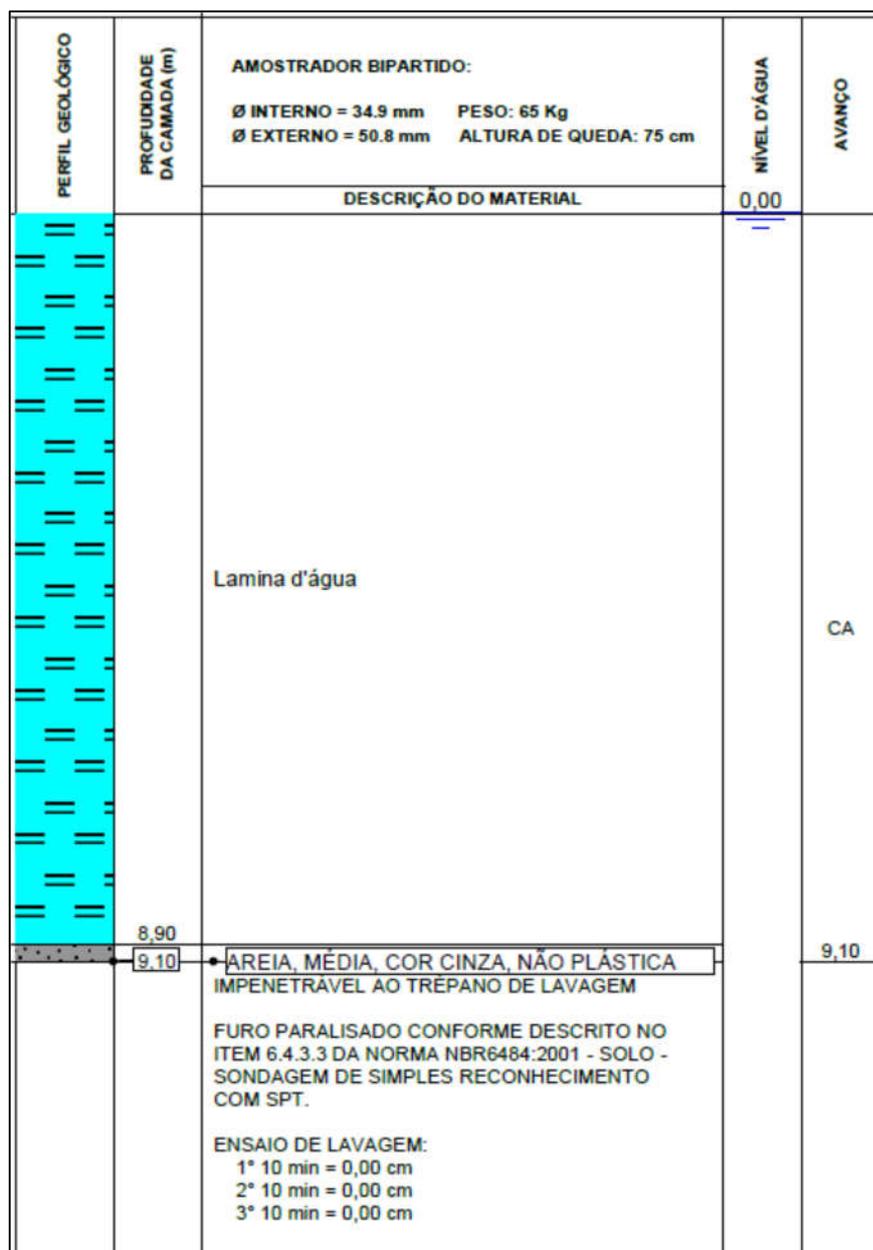
Figura 3.199 – Perfil de sondagem da Seção de Referência 22.

A sondagem realizada nesta seção identificou uma camada de 20 cm de espessura de areia média, de cor cinza claro, com 8,9 m de lâmina d'água e impenetrável a partir dos 9,10 m de profundidade como pode ser visto na Figura 3.199. A partir desta sondagem em conjunto com o perfil sísmico foi determinado o perfil geológico da seção que pode ser observado na Figura 3.199 e na Figura 3.200.

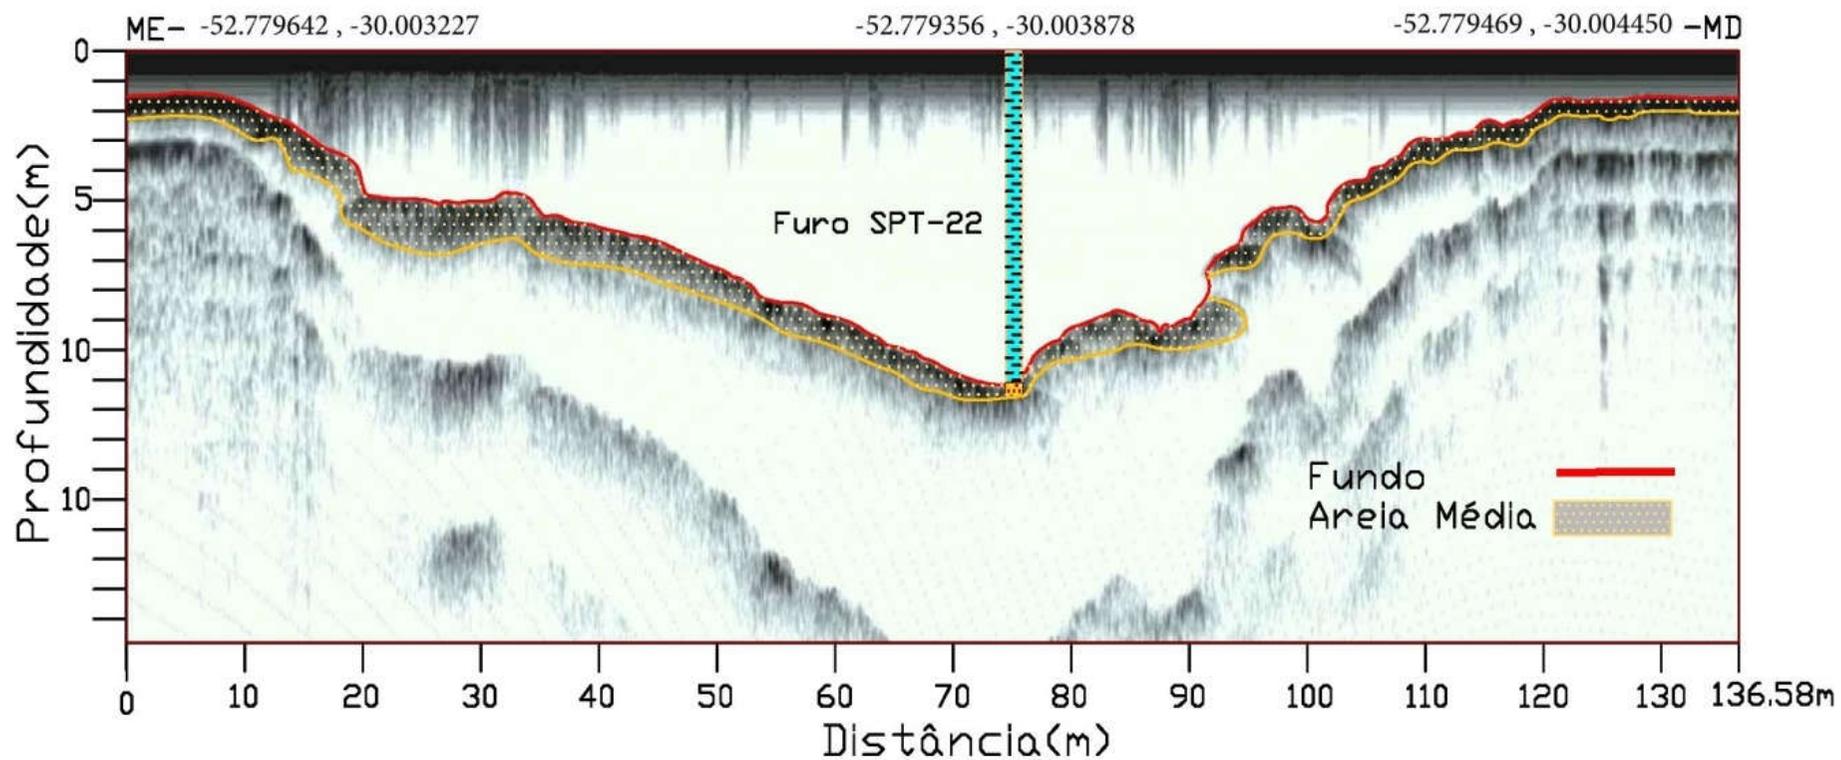
PERFIL SÍSMICO 22

Figura 3.200 – Perfil geológico da Seção de Referência 22 interpretado a partir da correlação da sondagem com o perfil sísmico.

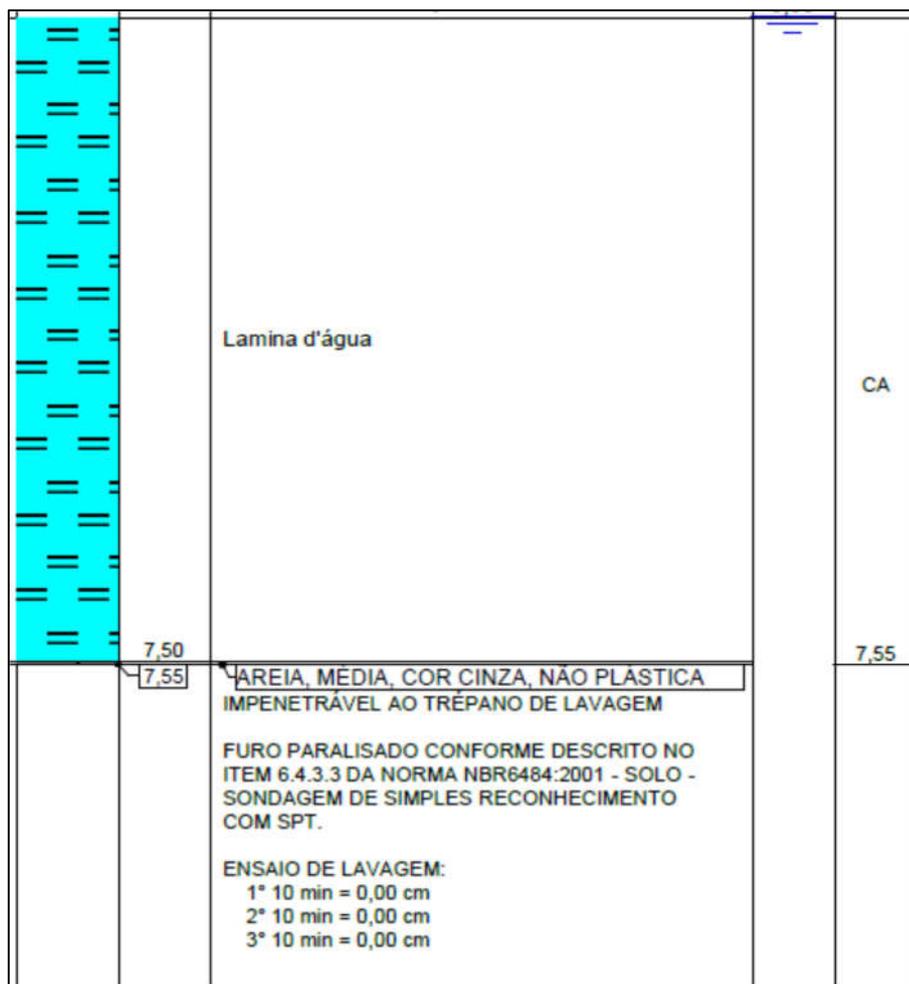
Figura 3.201 – Perfil de sondagem da Seção de Referência 21.

A sondagem realizada nesta seção identificou uma camada de 5 cm de espessura de areia média, de cor cinza claro com 7,5 m de lâmina d'água e impenetrável a partir dos 7,55 m de profundidade, como pode ser visto na Figura 3.201.

A partir dessa sondagem em conjunto com o perfil sísmico, foi determinado o perfil geológico da seção, que pode ser observado na Figura 3.201 e na Figura 3.202.

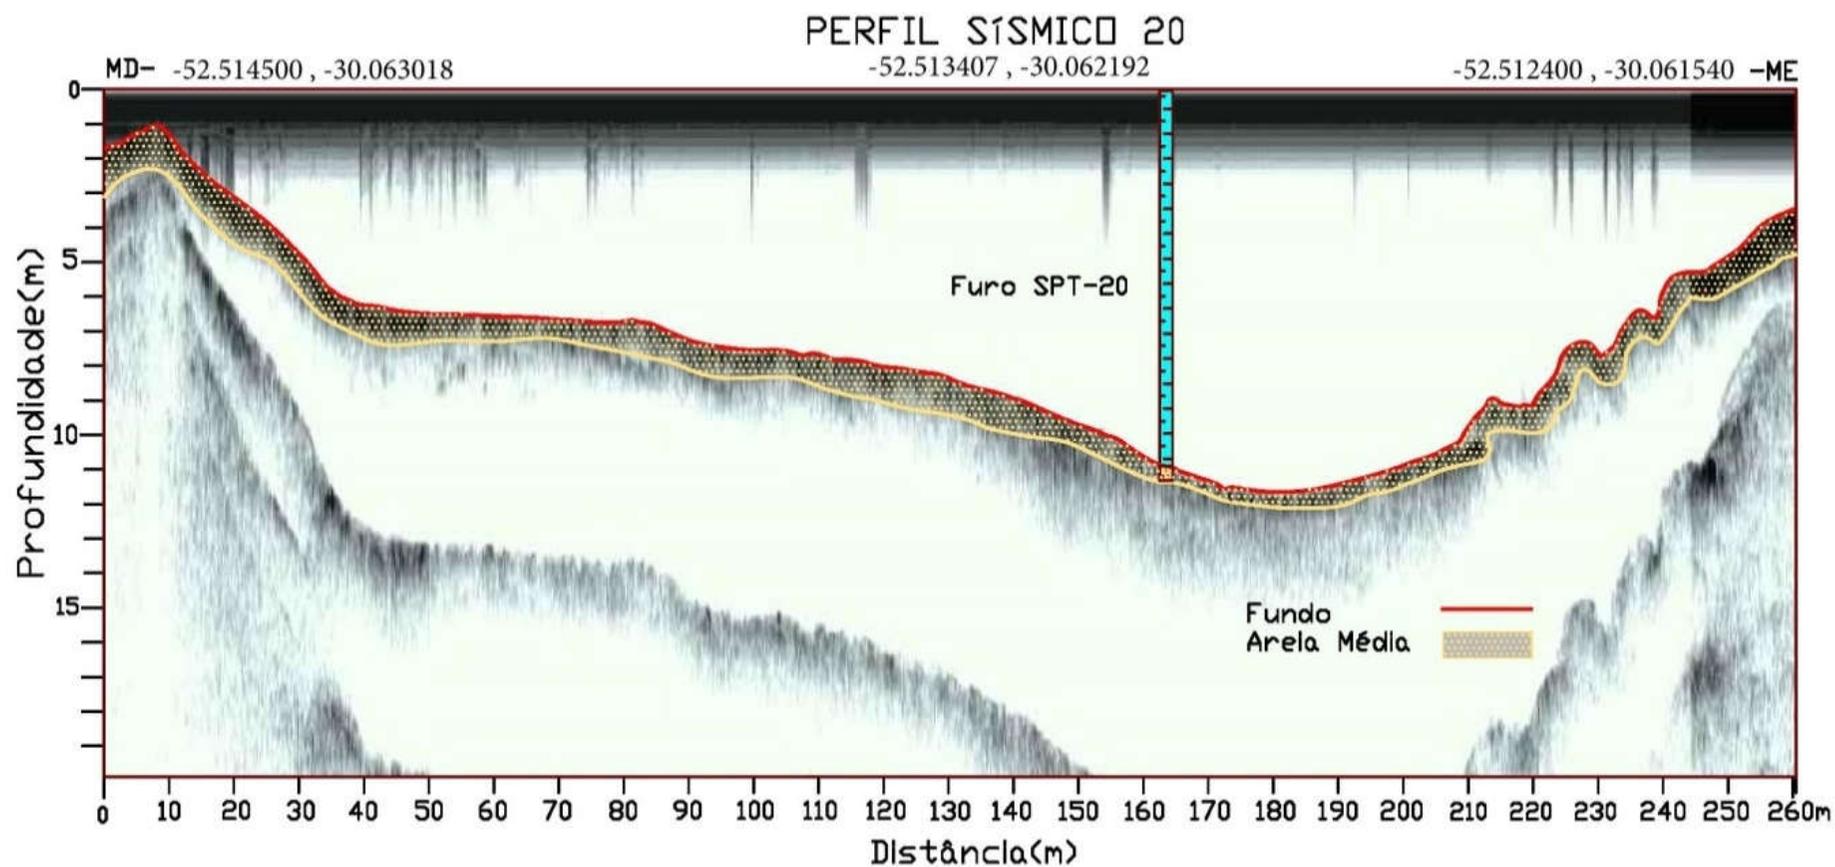
Figura 3.204 – Perfil geológico da Seção de Referência 20, interpretado a partir da correlação da sondagem com o perfil sísmico.

A partir desta sondagem, em conjunto com o perfil sísmico, foi determinado o perfil geológico da seção que pode ser observado na Figura 3.203 e na Figura 3.204.

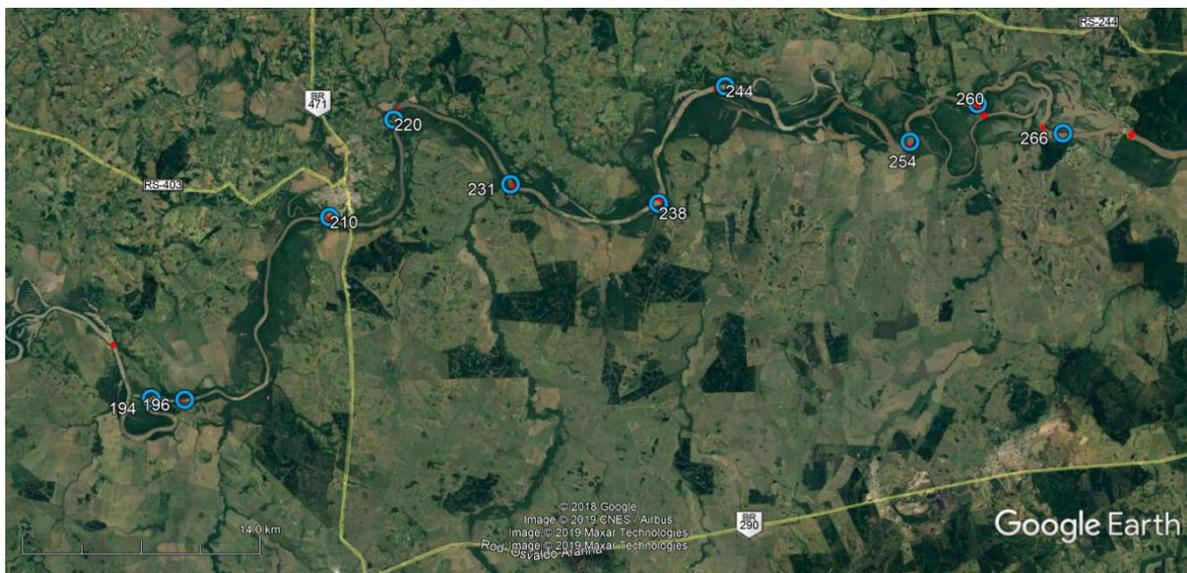
Figura 3.205 – Localização do Subtrecho B, que se inicia no Ponto 194 e termina no Ponto 266.
Fonte: Google Earth (2019).

O Subtrecho B (Mapa 3.15) inicia na Barragem e Eclusa de Dom Marcos e termina na Barragem e Eclusa de Amarópolis. Neste trecho, de aproximadamente 78 km de estirão, foram realizadas 9 Seções de Referência, as seções de 11 a 19, e catalogados 72 pontos de controle, iniciando no Ponto 194 e terminando no Ponto 266 (Figura 3.205).

Também se observa as 3 classes de um rio com canais simples, sendo canal reto e canal sinuoso entre os Pontos 194 e 244, e canal meandrante entre os pontos 244 e 266. Quando associado às cargas sedimentares e declividades, o canal meandrante pode ser considerado também como um canal anastomosado, porém ele é apenas reflexo e influência da zona de remanso da Barragem e Eclusa de Amarópolis que inunda os meandros abandonados (Figura 3.205).

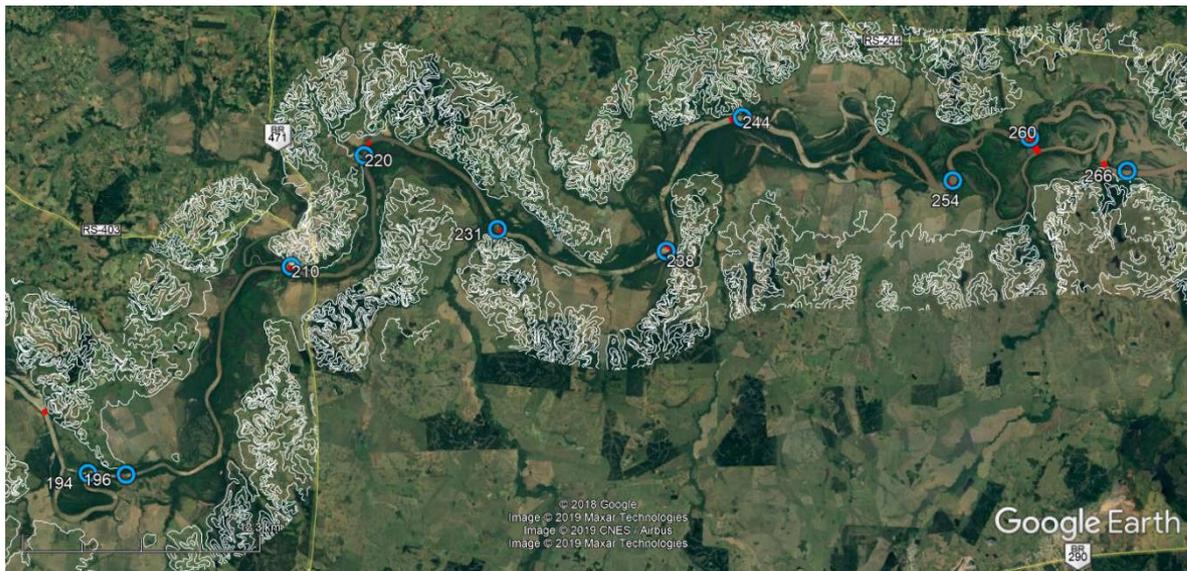
Figura 3.206 –A calha menor (o leito do rio) entre 100 m e 900 m
Fonte: Google Earth (2019).

A calha menor (o leito do rio) apresenta entre 100 m e 900 m. A calha maior (planície de inundação) não pode mais ser representada pela cota topográfica de 20 m, pois varia entre as cotas topográficas de 15 m a 20 m aproximadamente. A cota topográfica da planície de inundação tem de ter essa variação uma vez que temos a declividade natural do rio Jacuí, bem como variações na topografia, tanto em cota quanto em largura da planície de inundação. Esses dados serão apresentados junto com o Modelo Hidrogeológico.

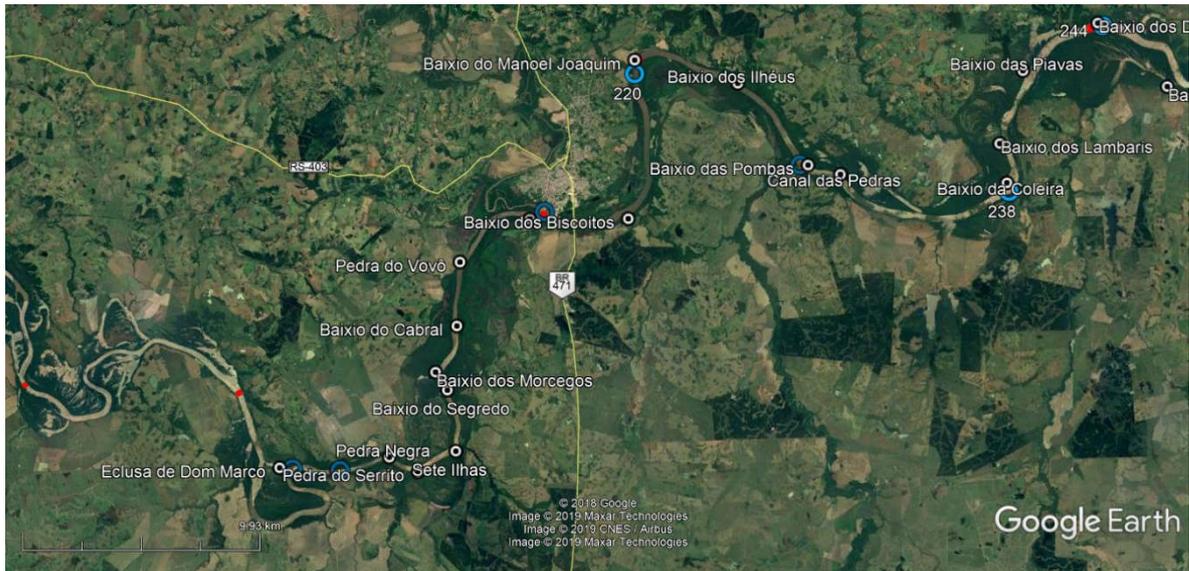
Figura 3.207 – Influência geológica e estrutural na forma e extensão da calha menor, e toponímia estabelecida identificando principalmente locais de baixios, entre outros.
Fonte: Google Earth (2019)

No decorrer do tempo, as comunidades e os usuários foram denominando e identificando o leito do rio Jacuí. Sua toponímia está transcrita para o Plano Diretor de Navegação do estado do Rio Grande do Sul (MT - GEIPOT, 1977) através da identificação de cachoeiras, baixios, lajes, passos, entre outros (Figura 3.207 e Figura 3.208). Cabe destacar que esses pontos podem estar um pouco deslocados quando plotados em nossa base cartográfica, pois indicam locais e não pontos fixos em razão da imprecisão deles nas figuras de origem.

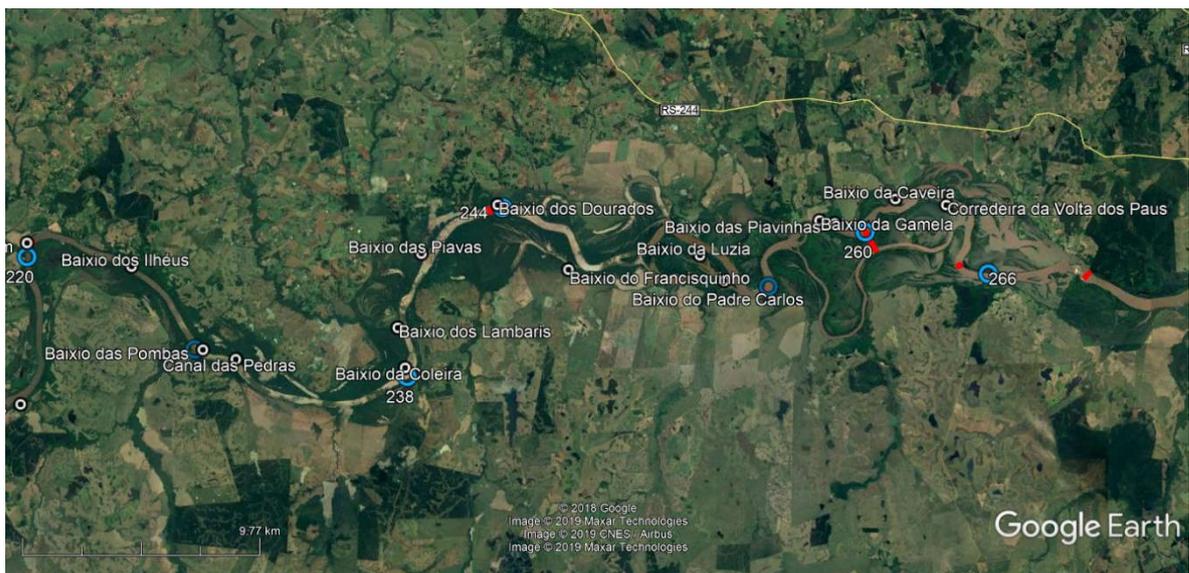
Figura 3.208 – Influência geológica e estrutural na forma e extensão da calha menor, e toponímia estabelecida identificando principalmente locais de baixios, corredeiras e passos, entre outros.
Fonte: Google Earth (2019)

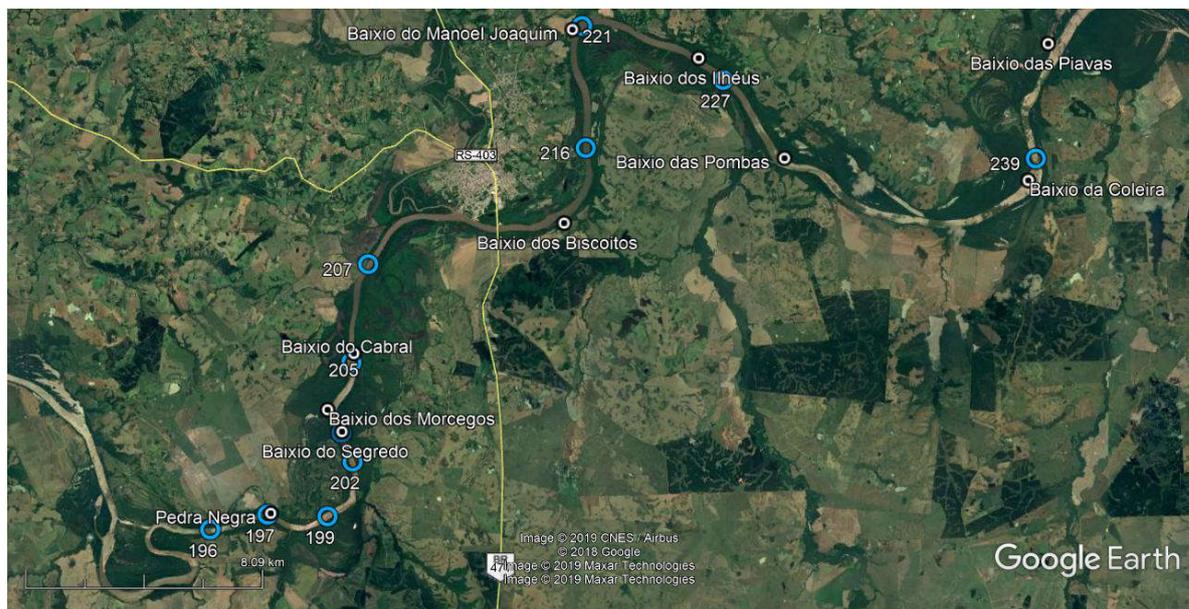
Figura 3.209– Segmentos da calha menor com controle estrutural estão indicados na Tabela 3.14 associados à toponímia popular na localização de 9 “baixios”.

É interessante destacar dois segmentos que estão orientados no quadrante NO (pontos 202 e 239), Figura 3.209, com azimute de 340° do sentido do fluxo, inverso ao fluxo dos pontos 221 e 227, mas com a mesma orientação, NO-SE. A relação desses segmentos com o controle estrutural associado à toponímia popular – que é onde se observa na Figura 3.209 a existência de 9 “baixios” –, demonstra o porquê da instalação do sistema de barramentos e eclusas para a navegação de embarcações com calado de 2,5 m.

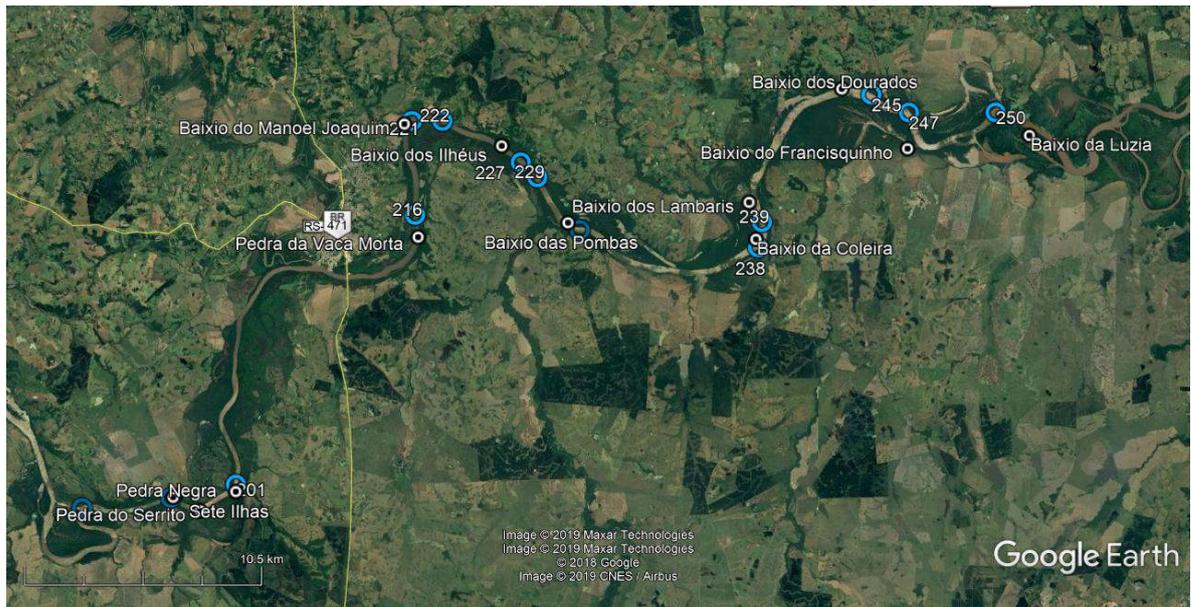
Figura 3.210– Localização dos pontos com afloramentos de rochas nas margens e no leito associados à toponímia popular na localização dos baixios.

Há litologias no leito do rio, como no trecho anterior, aflorantes e submersas, as quais, por vezes, geram locais mais profundos ou mais rasos (baixios). Os pontos com rochas aflorantes nas margens e no leito podem ser observados na Figura 3.210, e suas descrições encontram-se nas legendas da Figura 3.211 até a Figura 3.222. O condicionamento geológico estrutural deste Subtrecho é o mesmo dos dois anteriores, que por sua vez são distintos do Subtrecho A, que é o Baixo Jacuí, como veremos mais adiante.

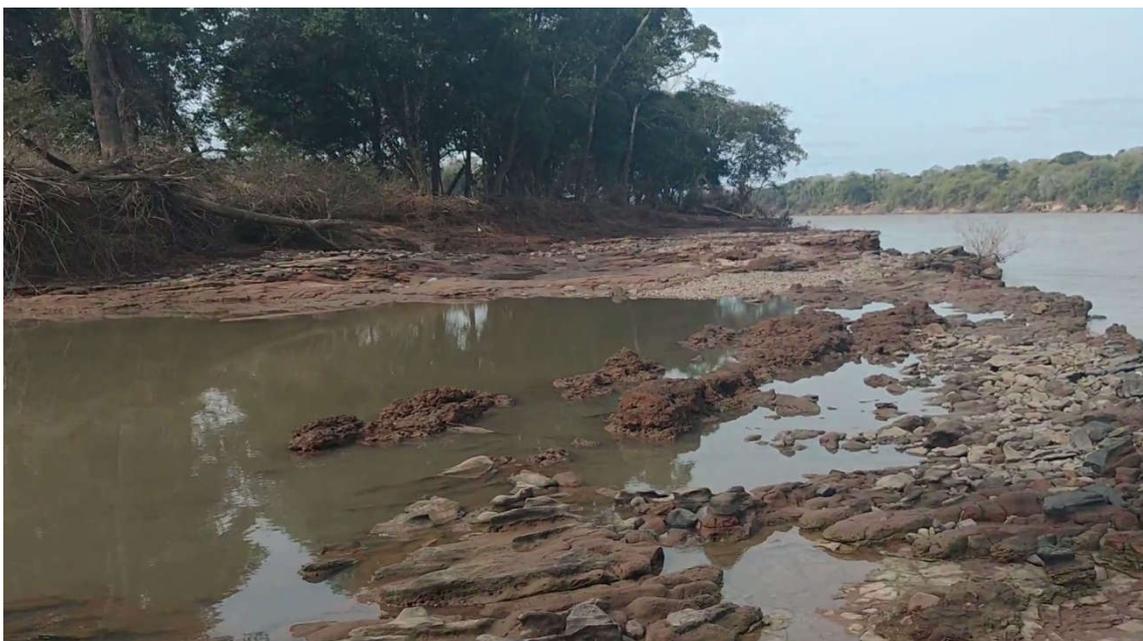
Figura 3.211 – Rocha conglomerática intercalada com siltitos, expostas na margem esquerda, logo a jusante da Eclusa de Dom Marcos, ponto 194.

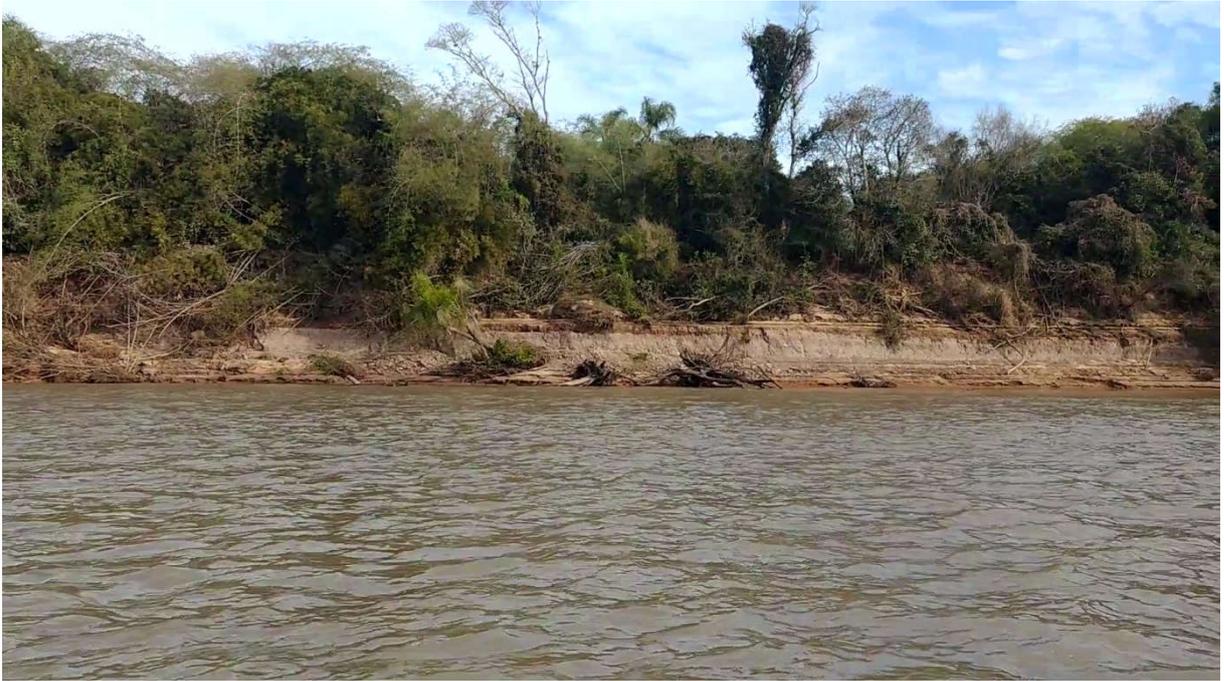
Figura 3.212 – Rocha siltítica exposta na margem direita, no ponto 197,

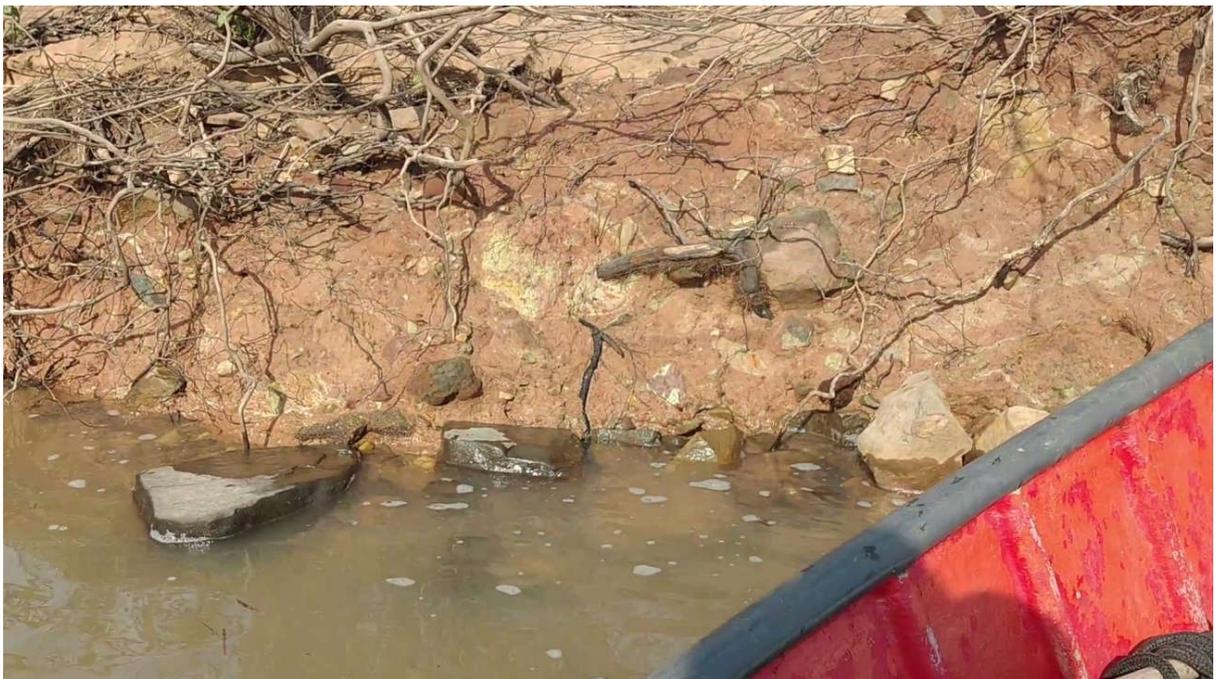
Figura 3.213 – Depósito de Talus que forma uma ilha, no ponto 201. Observa-se o variado tipo de seixo ou bloco, angulosos e arredondados, de variada constituição e emersos em uma matriz argilosa.
