3.4.5.3.3 PTS-S2 (MD)

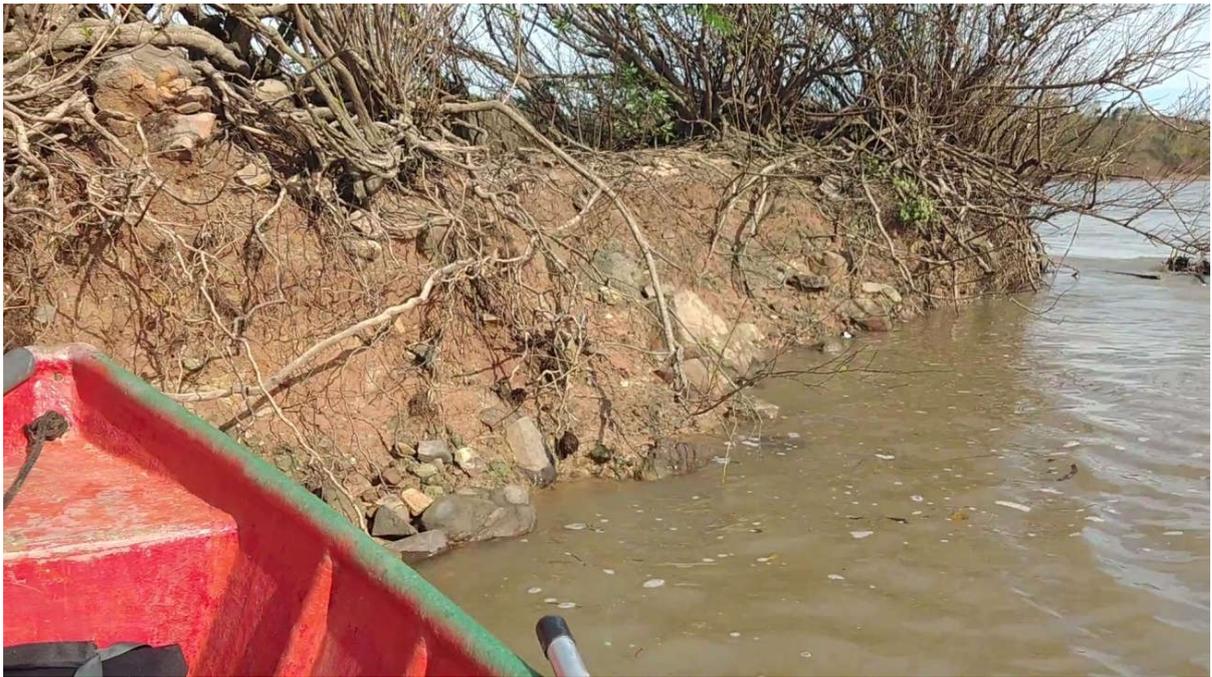
Figura 3.214 – Depósito de Talus que forma uma ilha, no ponto 201, na localidade de Sete Ilhas, conforme toponímia popular.

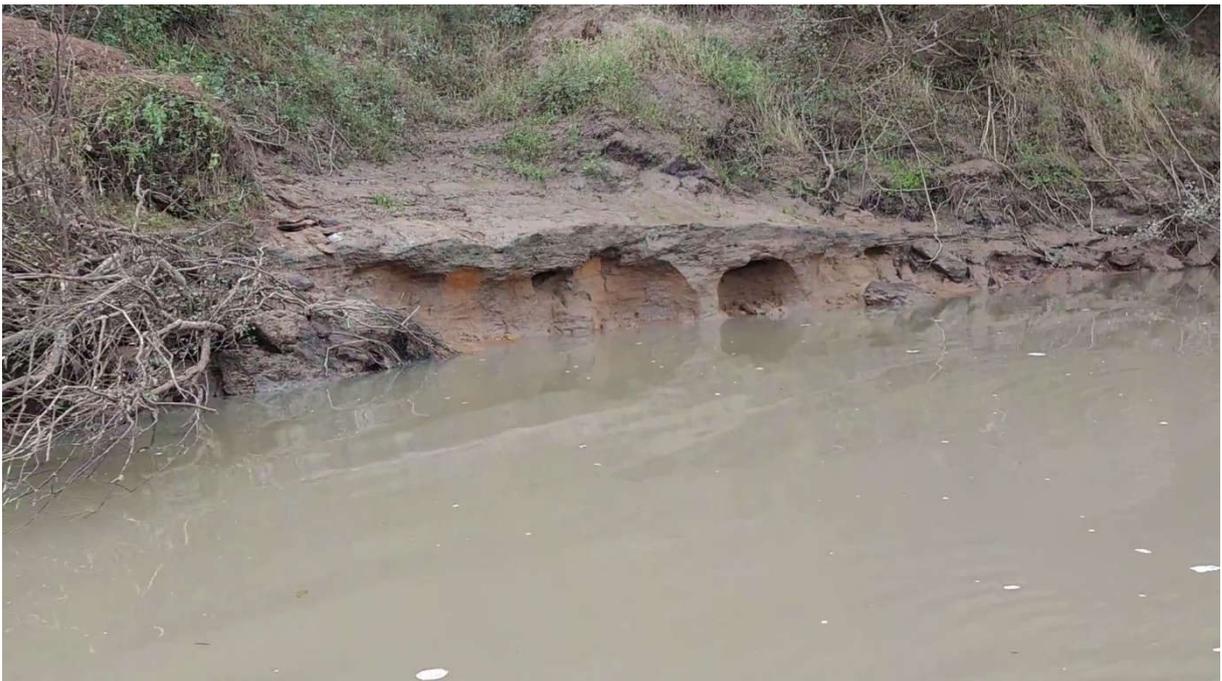
Figura 3.215 – Detalhe das rochas siltítica e arenítica expostas na margem esquerda, no ponto 216.

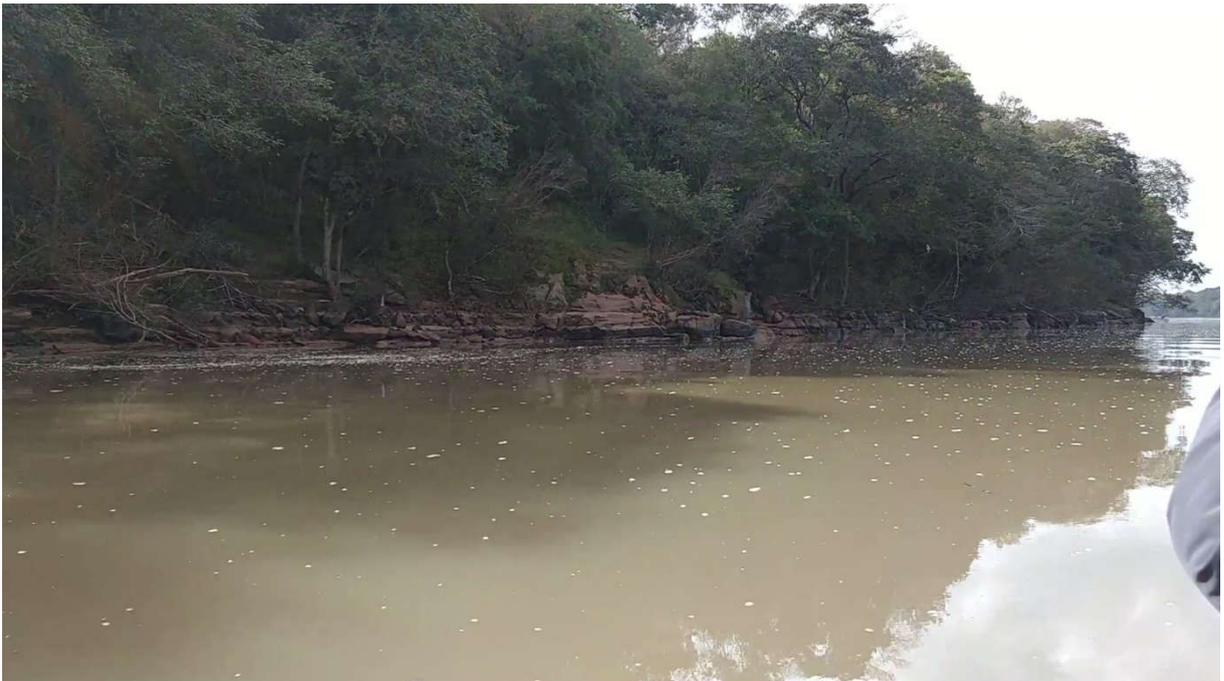
Figura 3.216 – Rochas siltítica e arenítica expostas na margem esquerda, no ponto 222. O afloramento desse ponto se estende por aproximadamente 1.200 m, tendo até 10 m de altura no início dele.

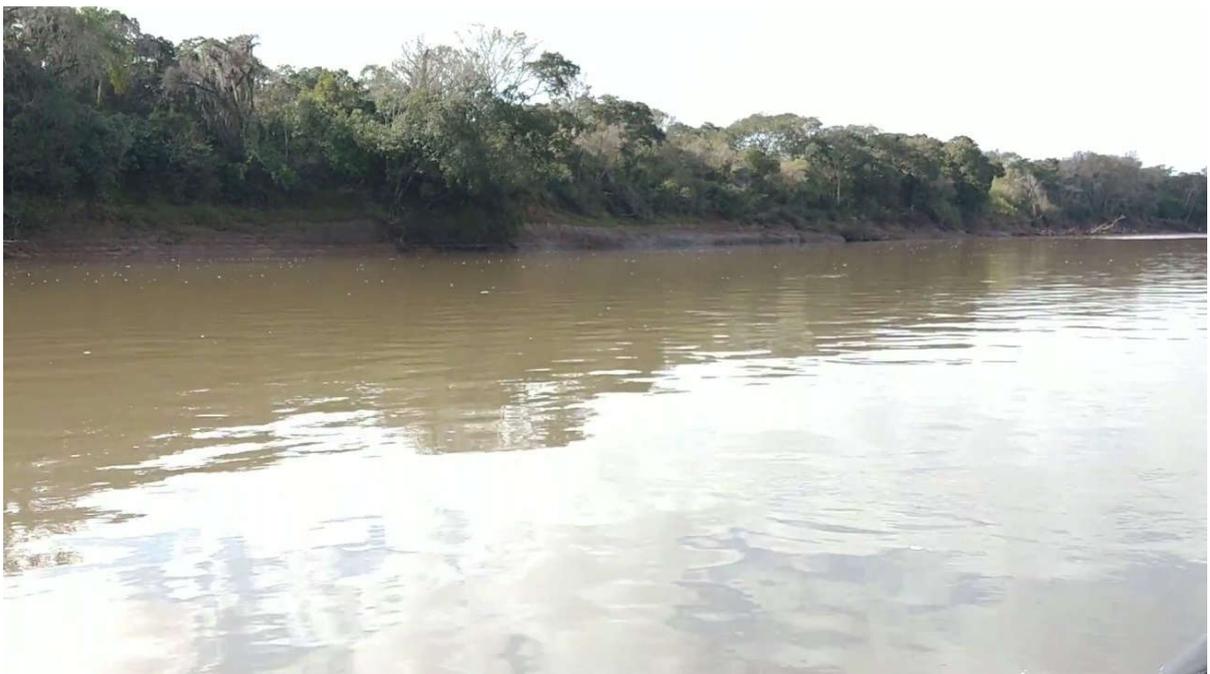
Figura 3.217 – Argilito exposto na margem esquerda, no ponto 228.

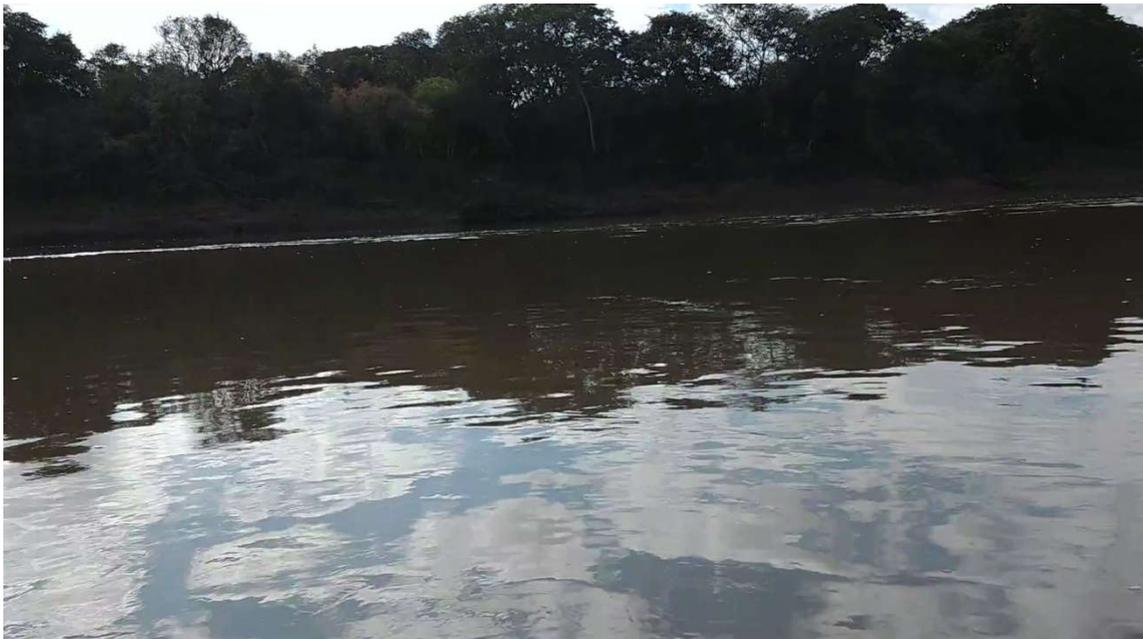
Figura 3.218 – Lajeado de diabásio (provavelmente) no ponto 229.

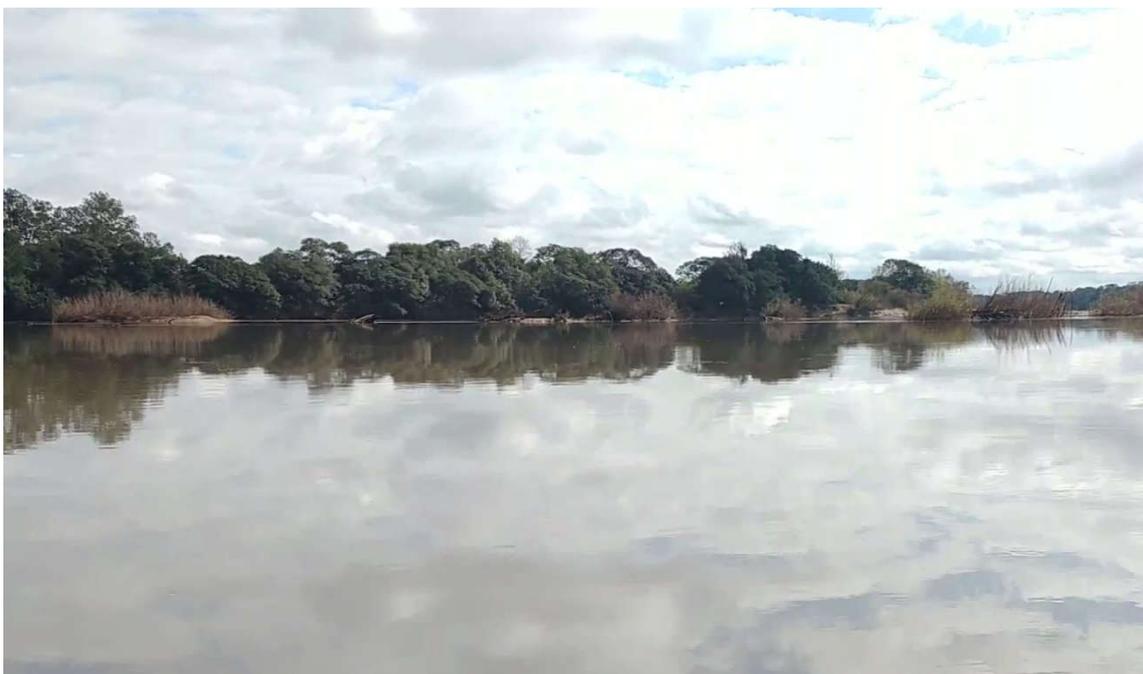
Figura 3.219 – Lajeado de diabásio (provavelmente) do ponto 238, em localidade denominada Baixio da Coleira. Neste ponto foi realizada a Seção de referência nº 15.

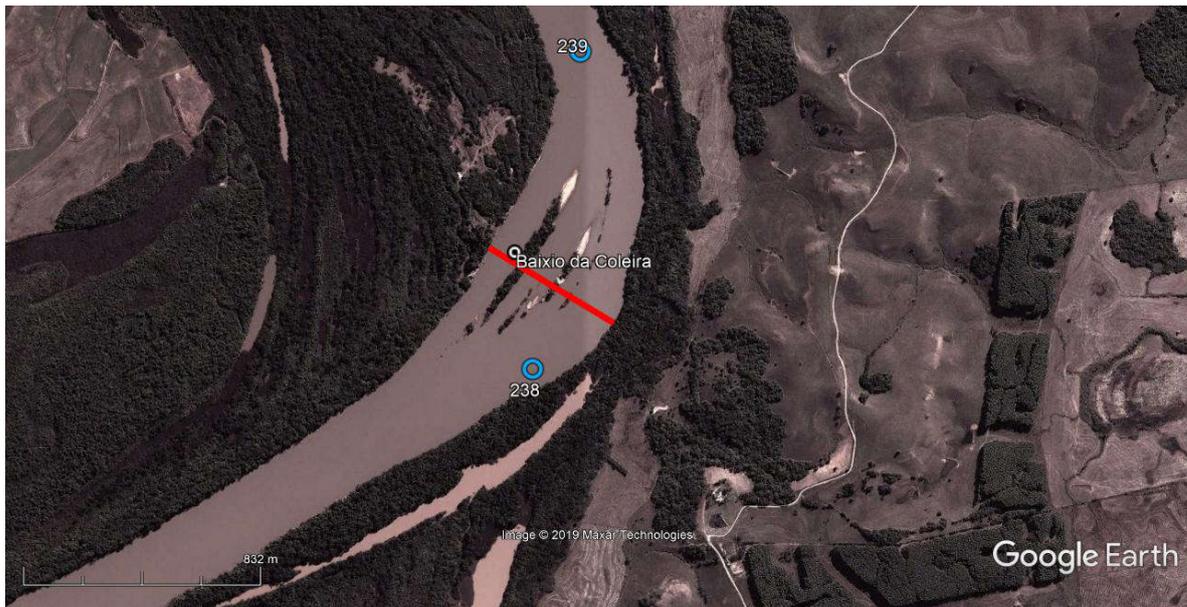
Figura 3.220 - Localização da Figura 3.218, provavelmente um lajeado ou dique de diabásio do Ponto 238, em localidade denominada Baixio da Coleira e localização da Seção de referência nº 15.”
Fonte: Google Earth (2019)

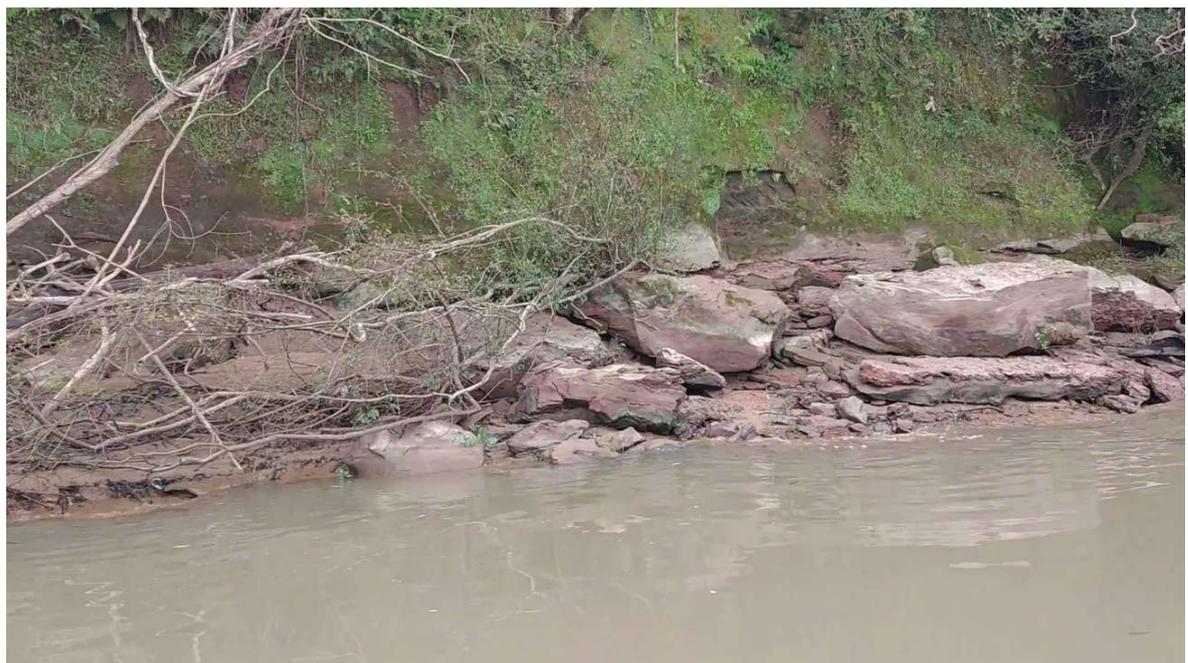
Figura 3.221 – Rochas arenítica expostas na margem esquerda, no Ponto 250, cujo afloramento se estende por aproximadamente 500 m, tendo até 20 m de altura.

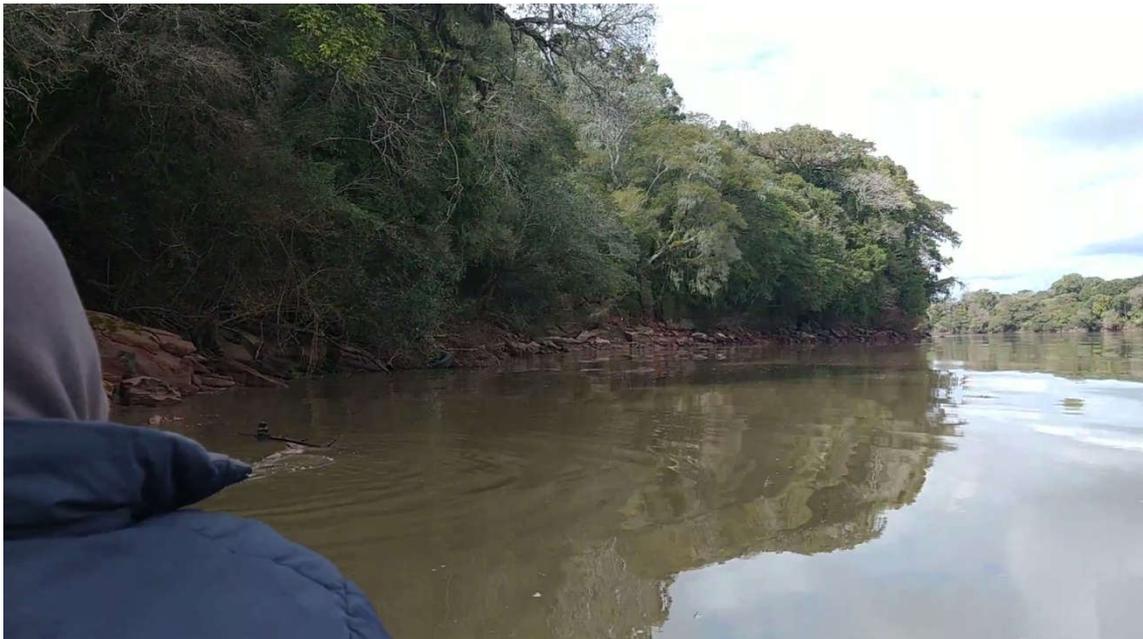
Figura 3.222 – Perfil do afloramento de rocha arenítica, no Ponto 250, cujo afloramento se estende por aproximadamente 500 m, como pode ser observado.

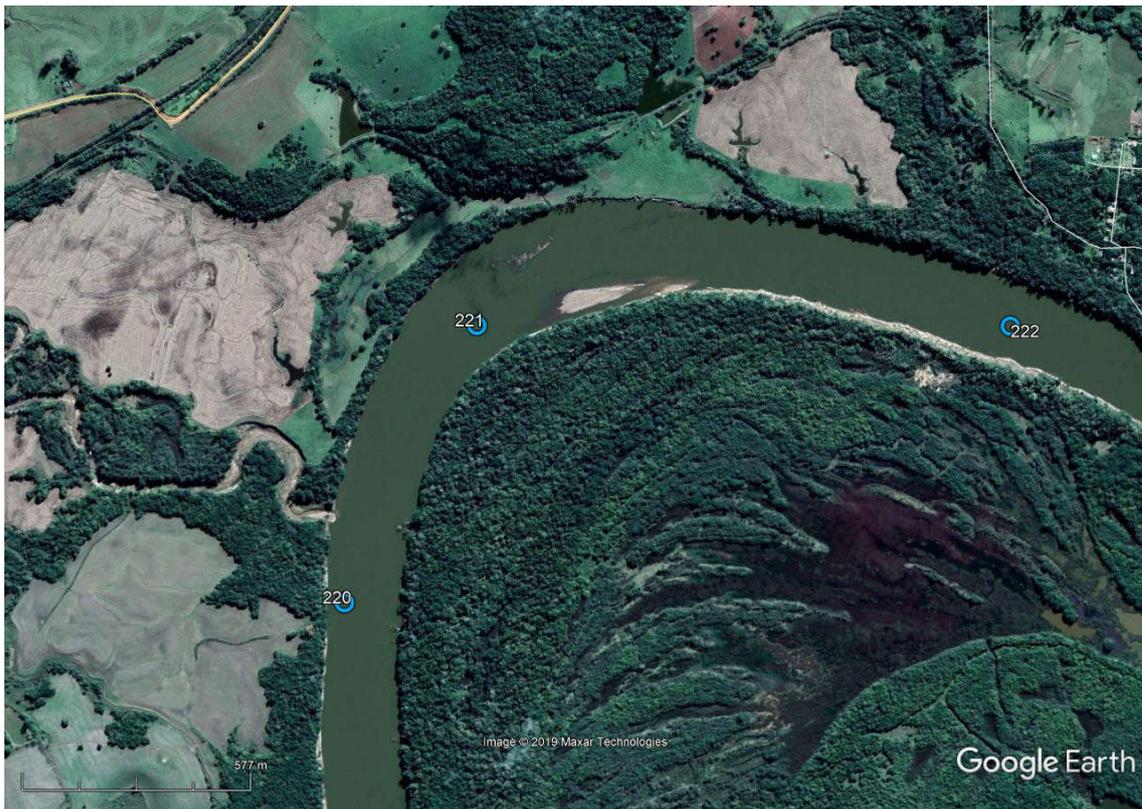
Figura 3.223 – Barra em pontal que ocorre no ponto 221, margem direita. Na margem esquerda ocorre processo erosivo, principalmente onde não há vegetação.
Fonte: Google Earth (2019). Imagem de 06/06/2012.

Analisando a imagem da Figura 3.223 e processando com os dados levantados em campo, observa-se que o ponto 221 (Figura 3.224) tem barra em pontal na margem direita, (margem deposicional) e processo erosivo na margem esquerda (margem erosiva), como observado na Figura 3.225.

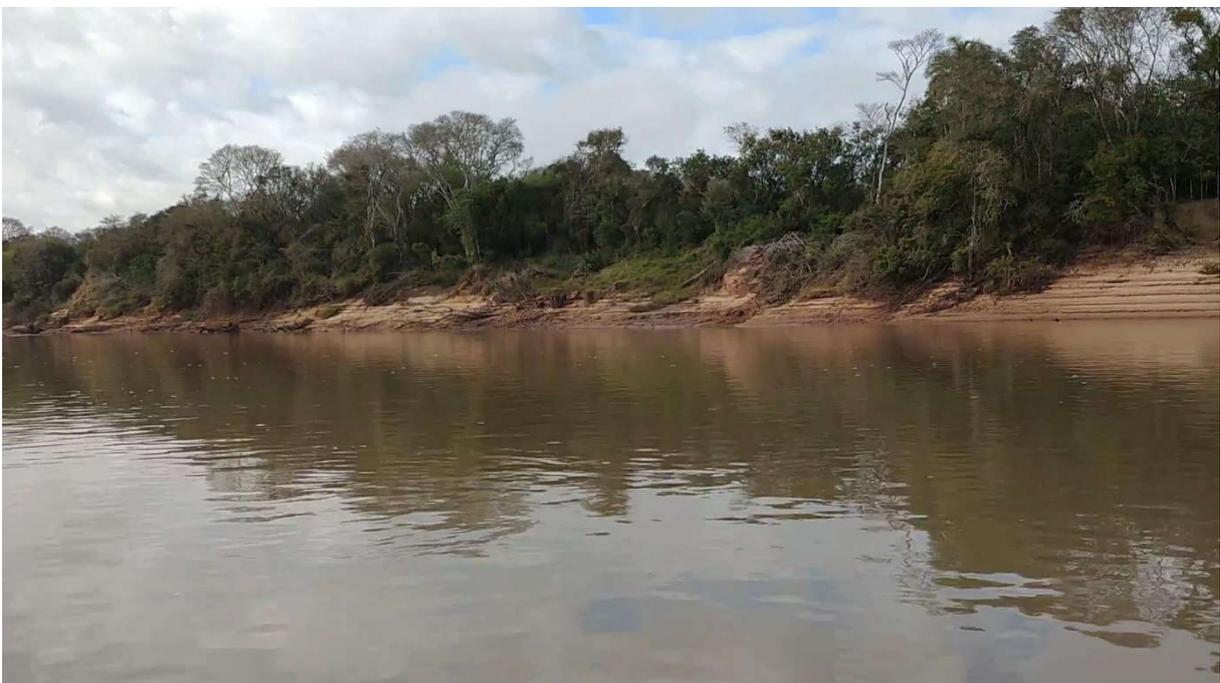
Figura 3.224 – Margem direita, margem deposicional Barra em pontal (submersa) que ocorre no ponto 221.

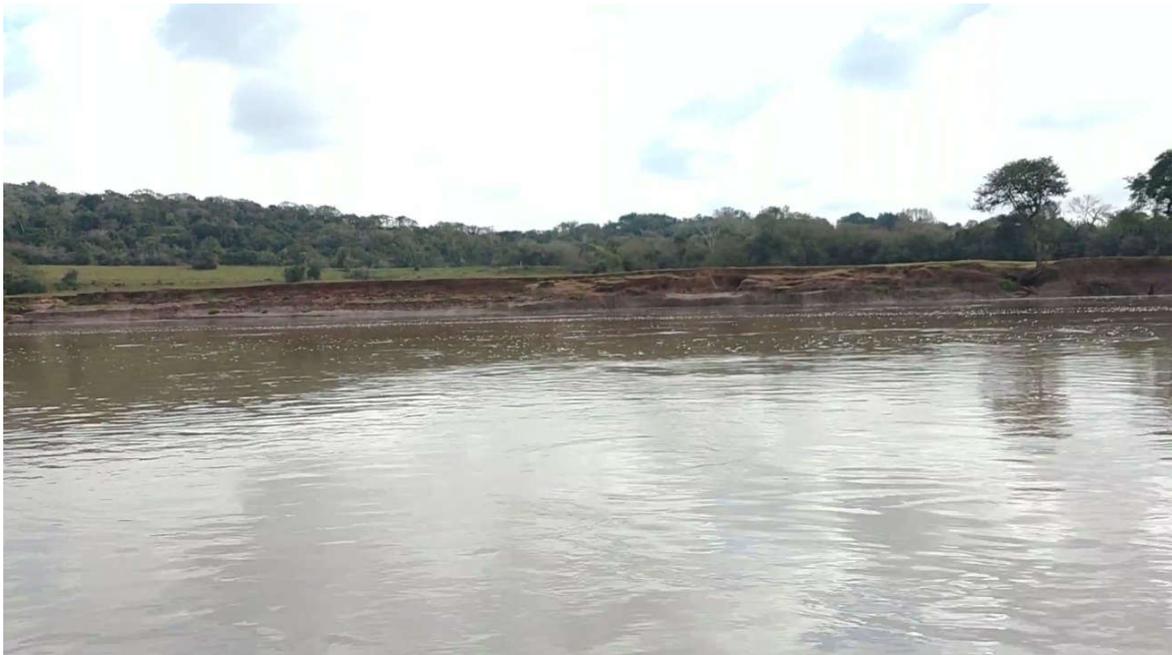
Figura 3.225 – Margem esquerda, ponto 221, que é a margem erosiva com processo erosivo mais intenso onde não há vegetação ciliar.

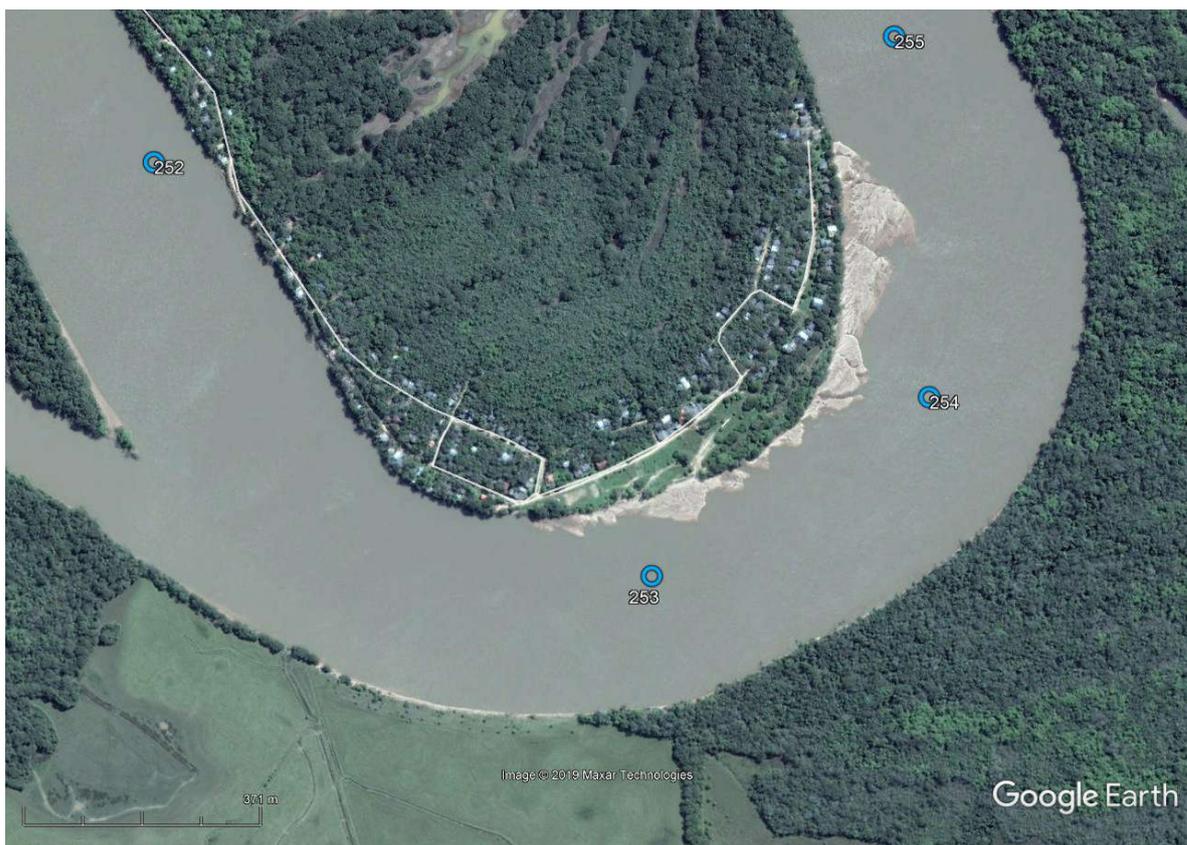
Figura 3.226 – Barra em pontal e margem erosiva que ocorrem no ponto 253 e 254.
Fonte: Google Earth (2019).

Outro exemplo clássico do sistema de barra em pontal e margem erosiva pode ser observado ao longo do tempo nas imagens da Figura 3.226, Figura 3.227, Figura 3.228 e Figura 3.229.

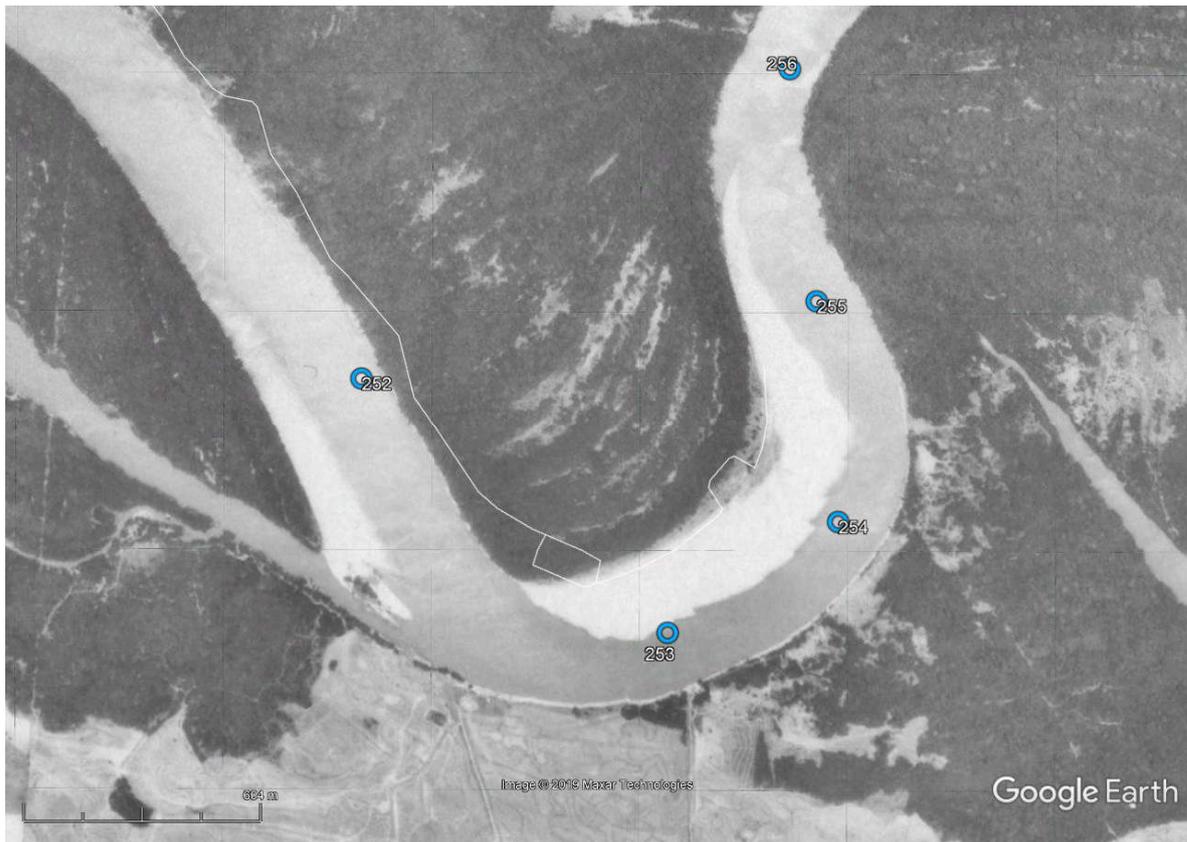
Figura 3.227 – Detalhe da Aerofoto nº 14573 (USAF/CPRM), de 1964, ainda sem a construção da Barragem de Amarópolis, onde se observa claramente a barra em pontal na margem deposicional, margem esquerda. A margem direita, margem erosional, possui processo erosivo evidente.

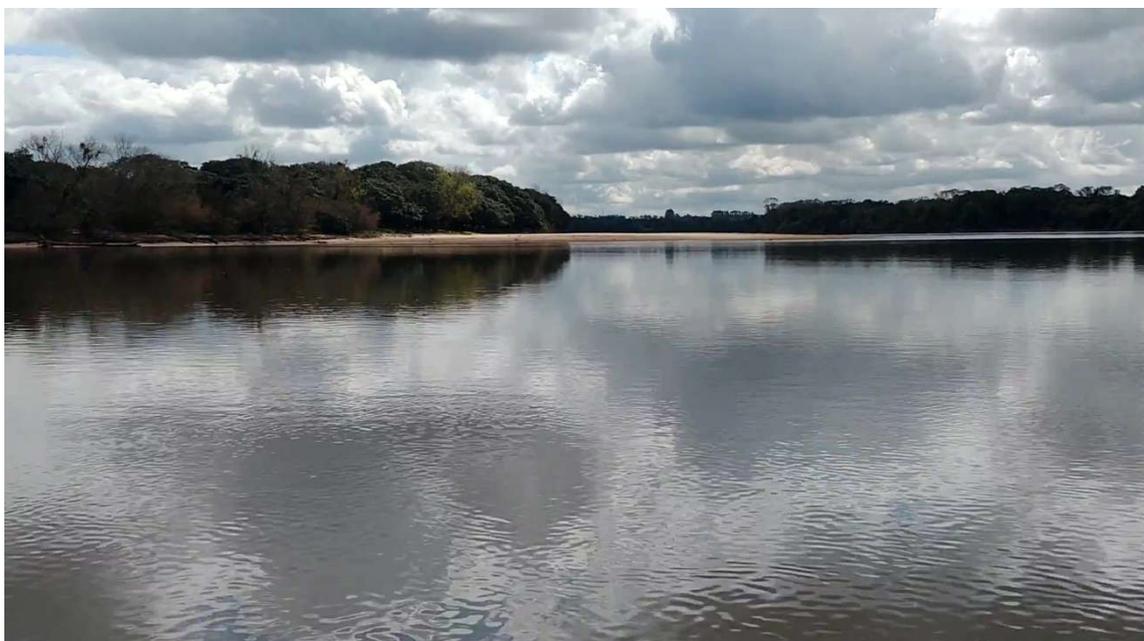
Figura 3.228 – Barra em pontal emersa observada na margem esquerda, margem deposicional, a jusante dos Pontos 253 e 254.

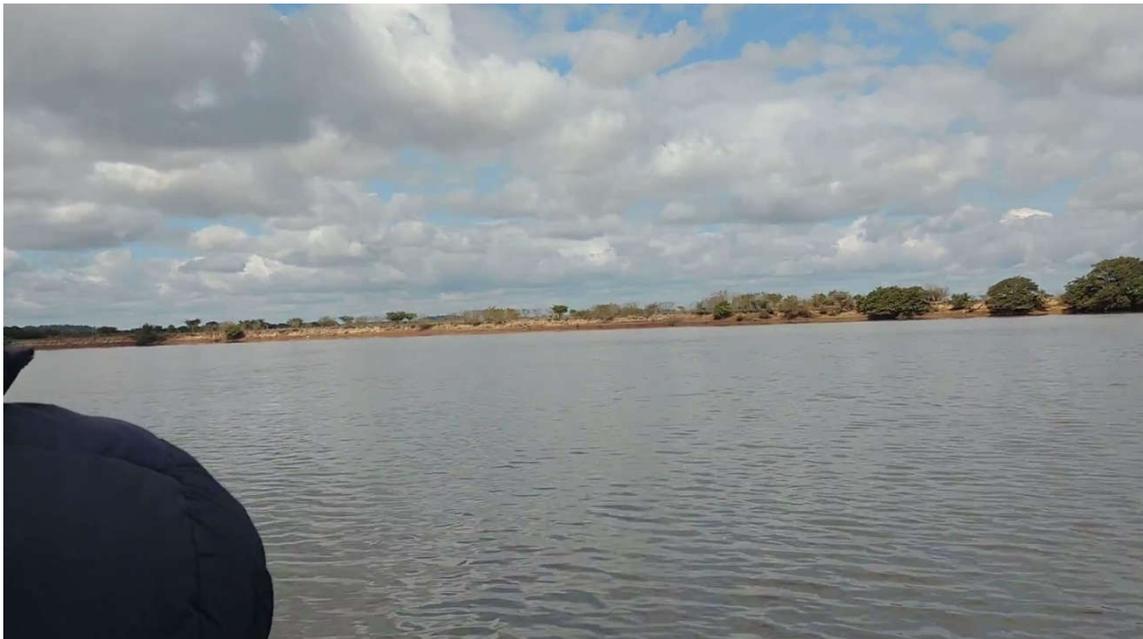
Figura 3.229 – Margem direita, margem erosiva, com processo erosivo acentuado e ausência total de vegetação ciliar em extensão de 400 m, Ponto 253. Quando a vegetação ciliar retorna neste ponto, o processo erosional não fica tão intenso (Figura 3.226).

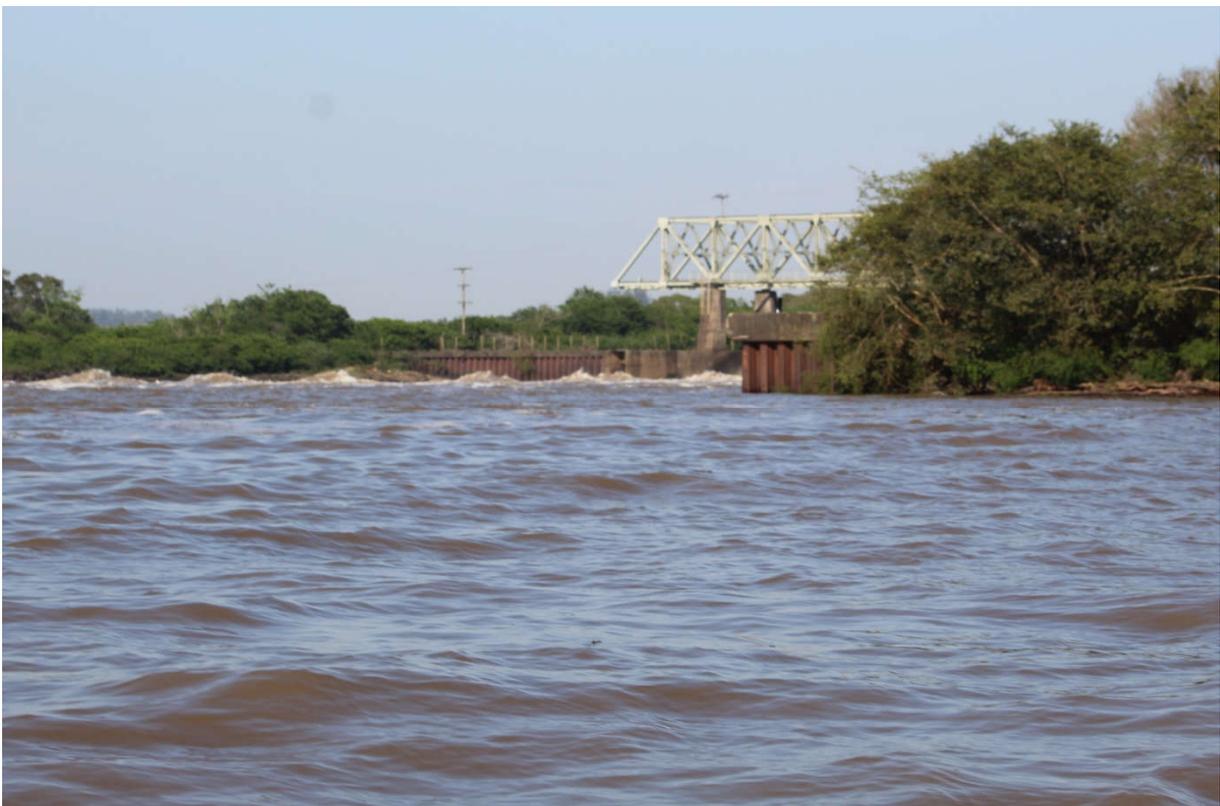
Figura 3.230 – Barragem e Eclusa de Amarópolis, ao fundo.

Além das alterações de fluxo hídrico e sedimentação, outro efeito da instalação da Barragem e Eclusa de Amarópolis (Figura 3.230) pode ser observado na Figura 3.231.

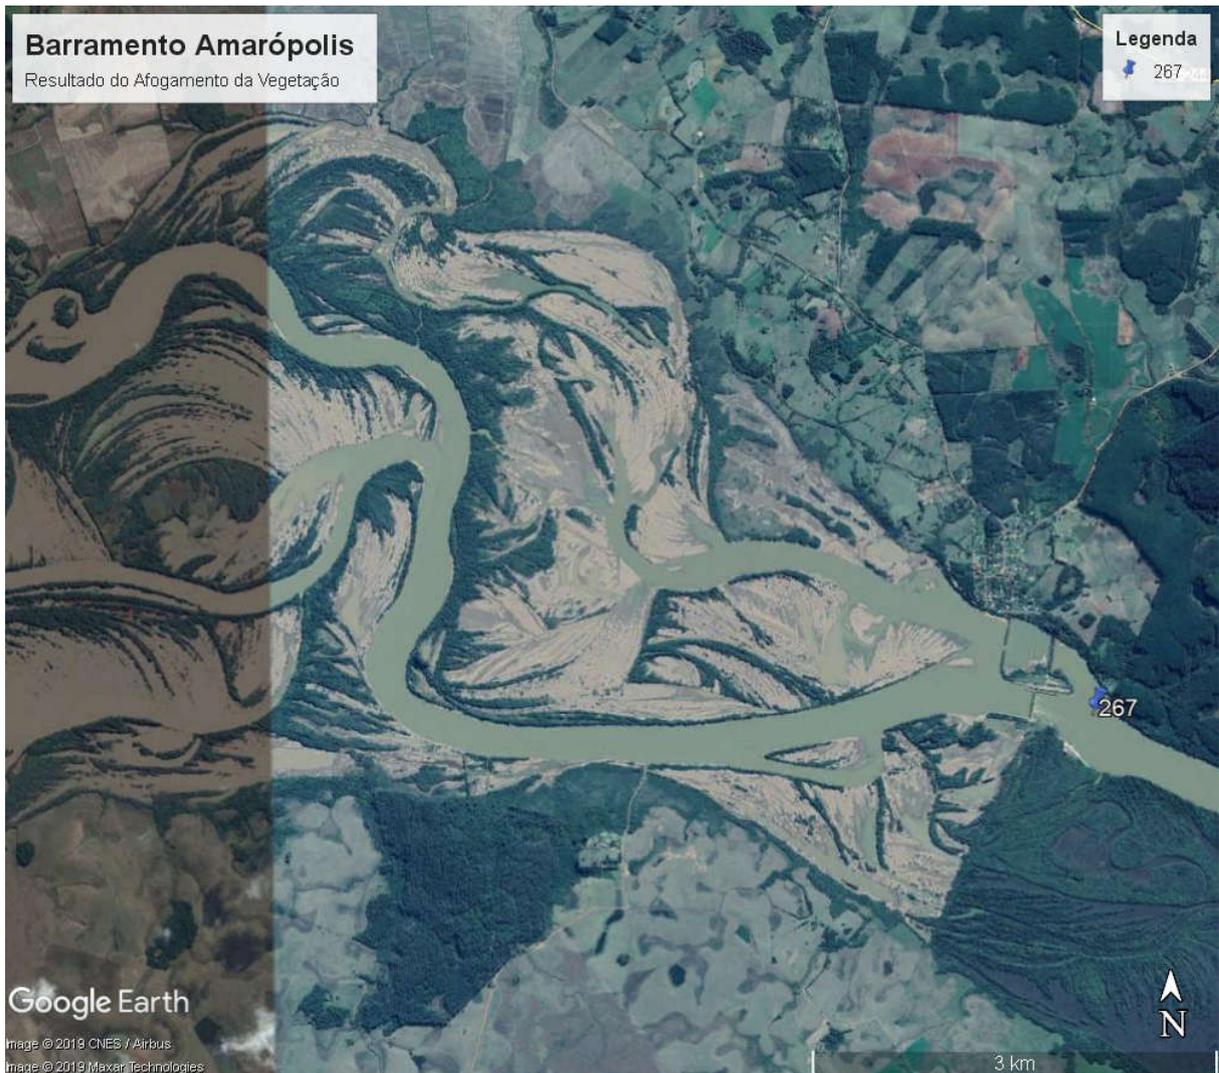
Figura 3.231 – Vegetação submersa pela Barragem de Amarópolis.

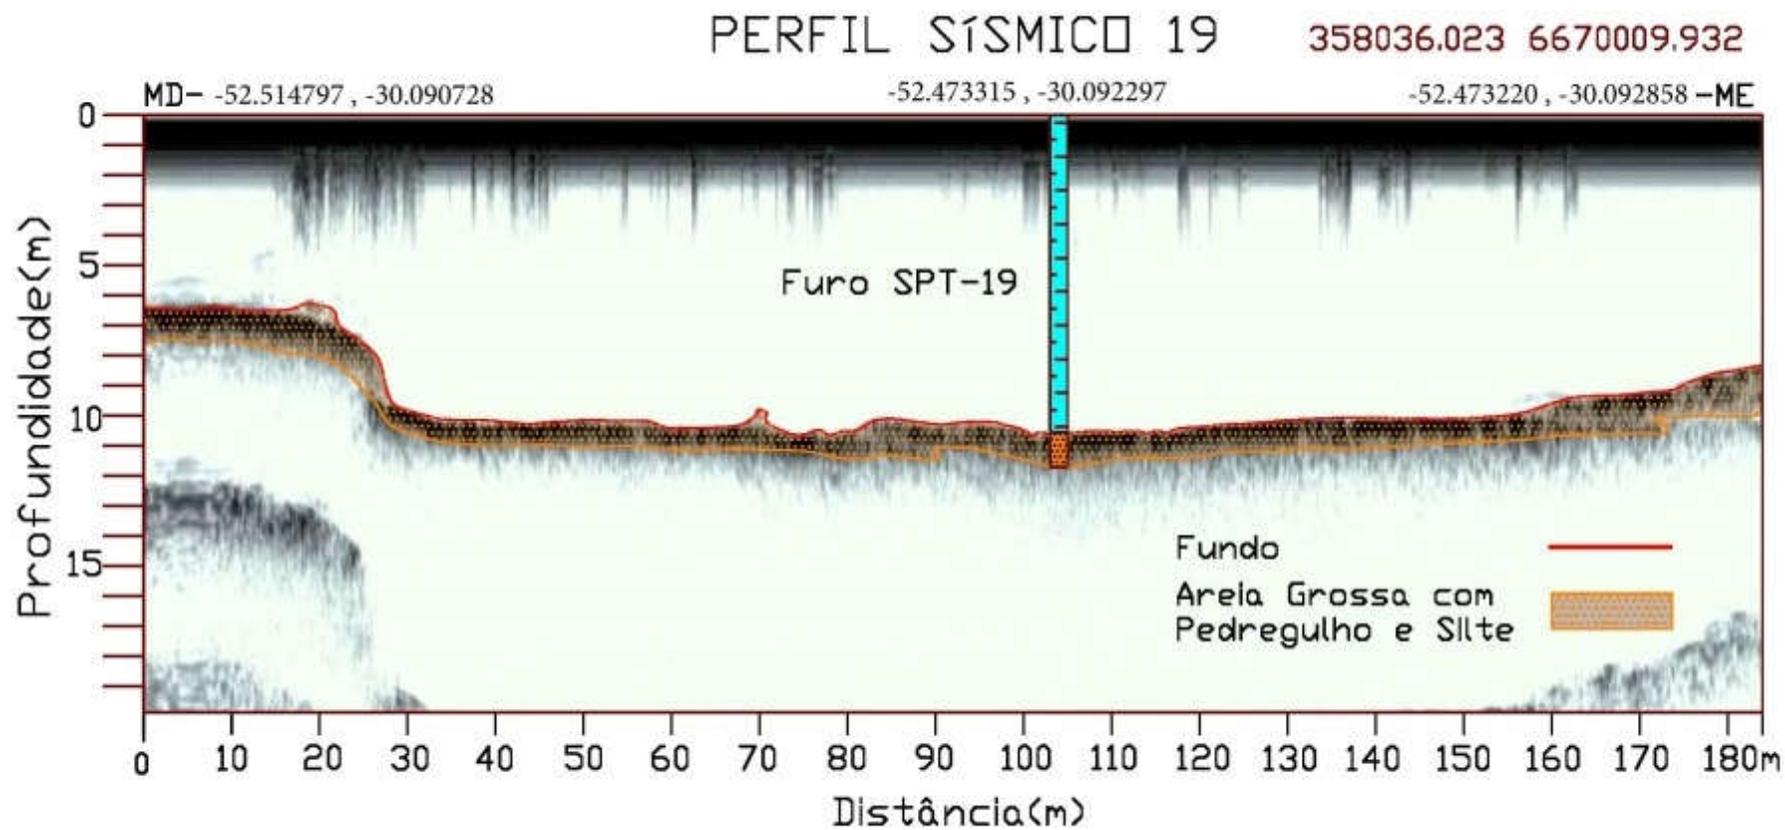
Figura 3.233 – Perfil geológico da Seção de Referência 19 interpretado a partir da correlação da sondagem com o perfil sísmico.

A partir desta sondagem, em conjunto com o perfil sísmico, foi determinado o perfil geológico da seção, que pode ser observado na Figura 3.232 e Figura 3.233.
